П А С П О Р Т

I. НАИМЕНОВАНИЕ ПАМЯТНИКА Плотина б. Бисерского завода

1786, перестроена в XIX-XX вв.

IV. АДРЕС (местонахождение) ПАМЯТНИКА Пермская обл., Горнозаводский р-н, пос.

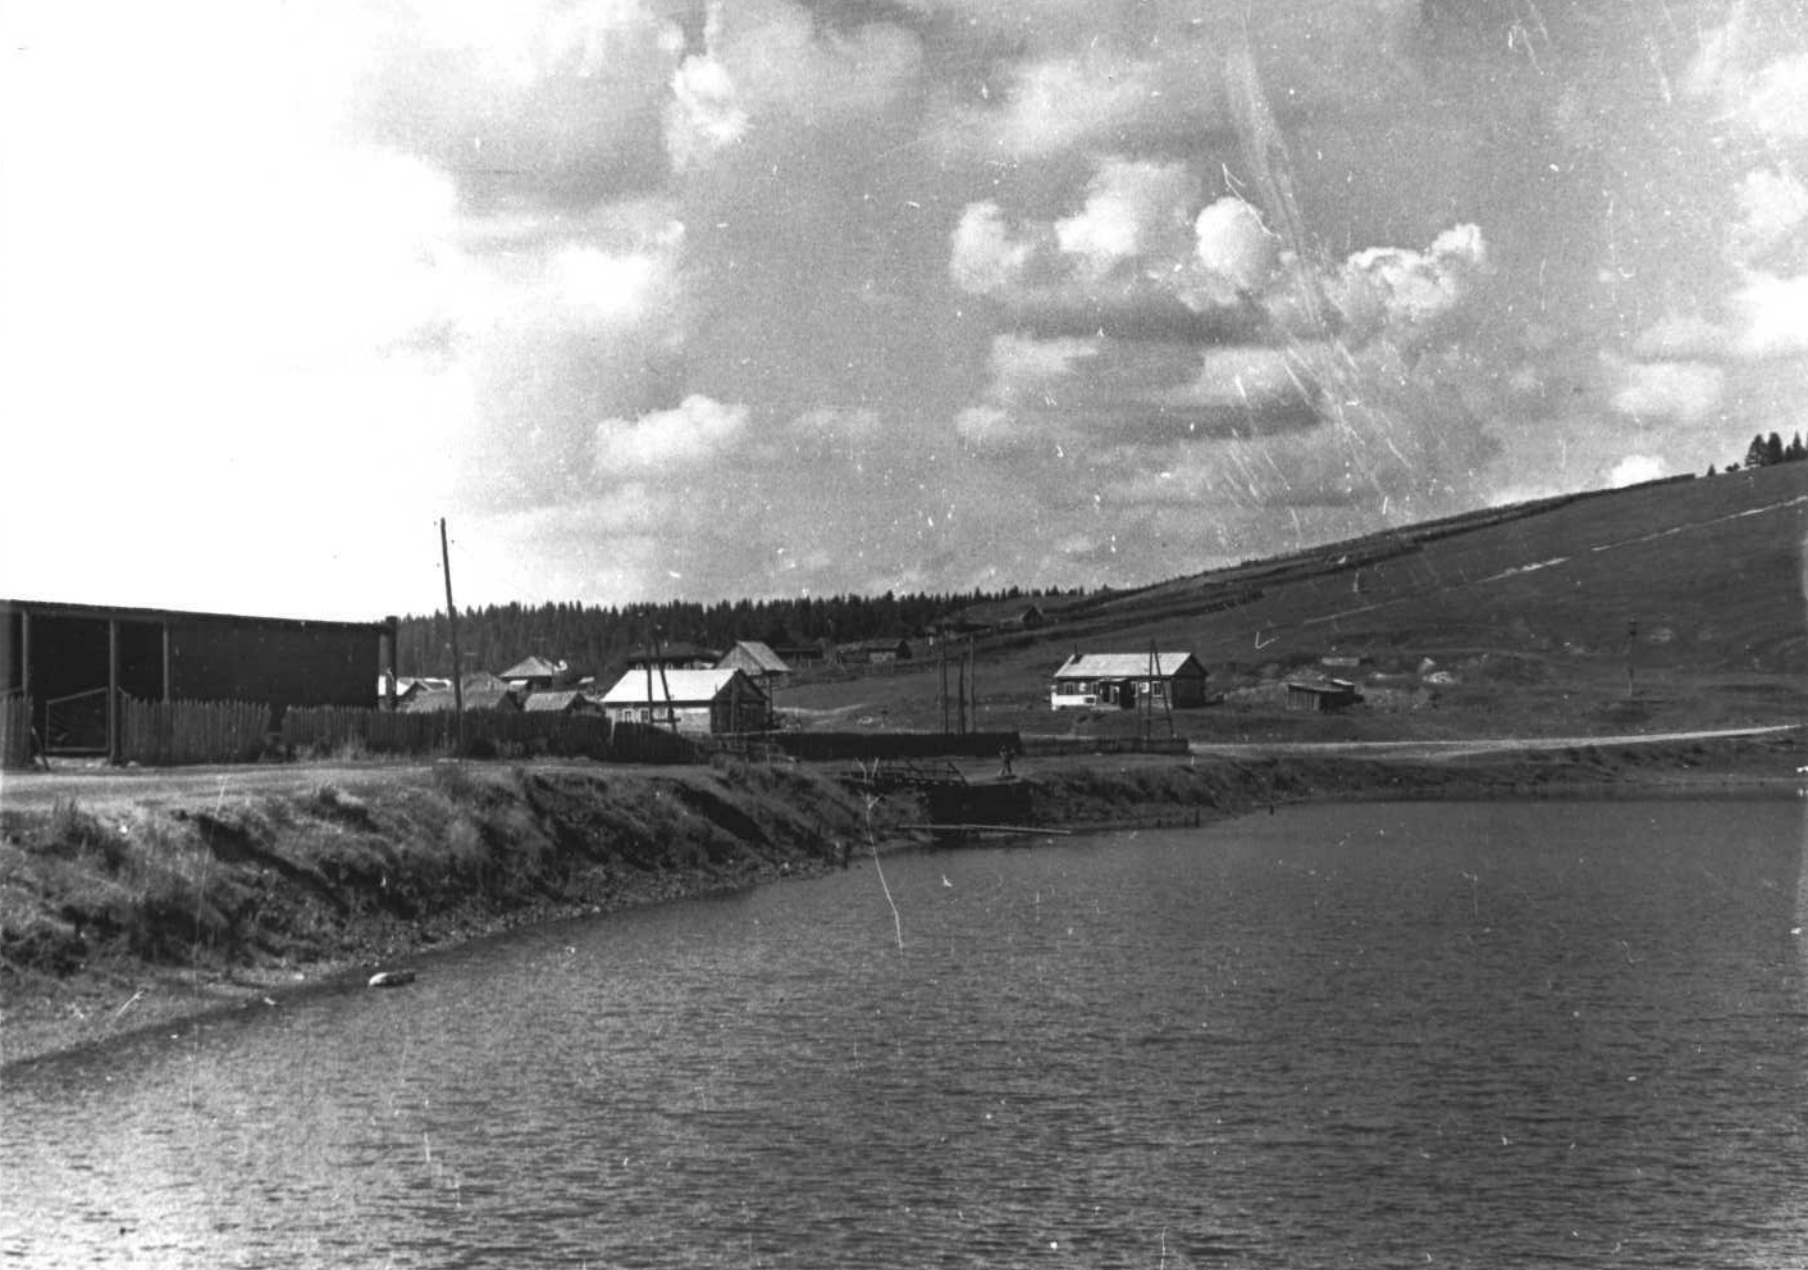
Плосины Бисерского завода XVIII-XIX вв.

Выг с заводского участка Ротко Васильева
1976г

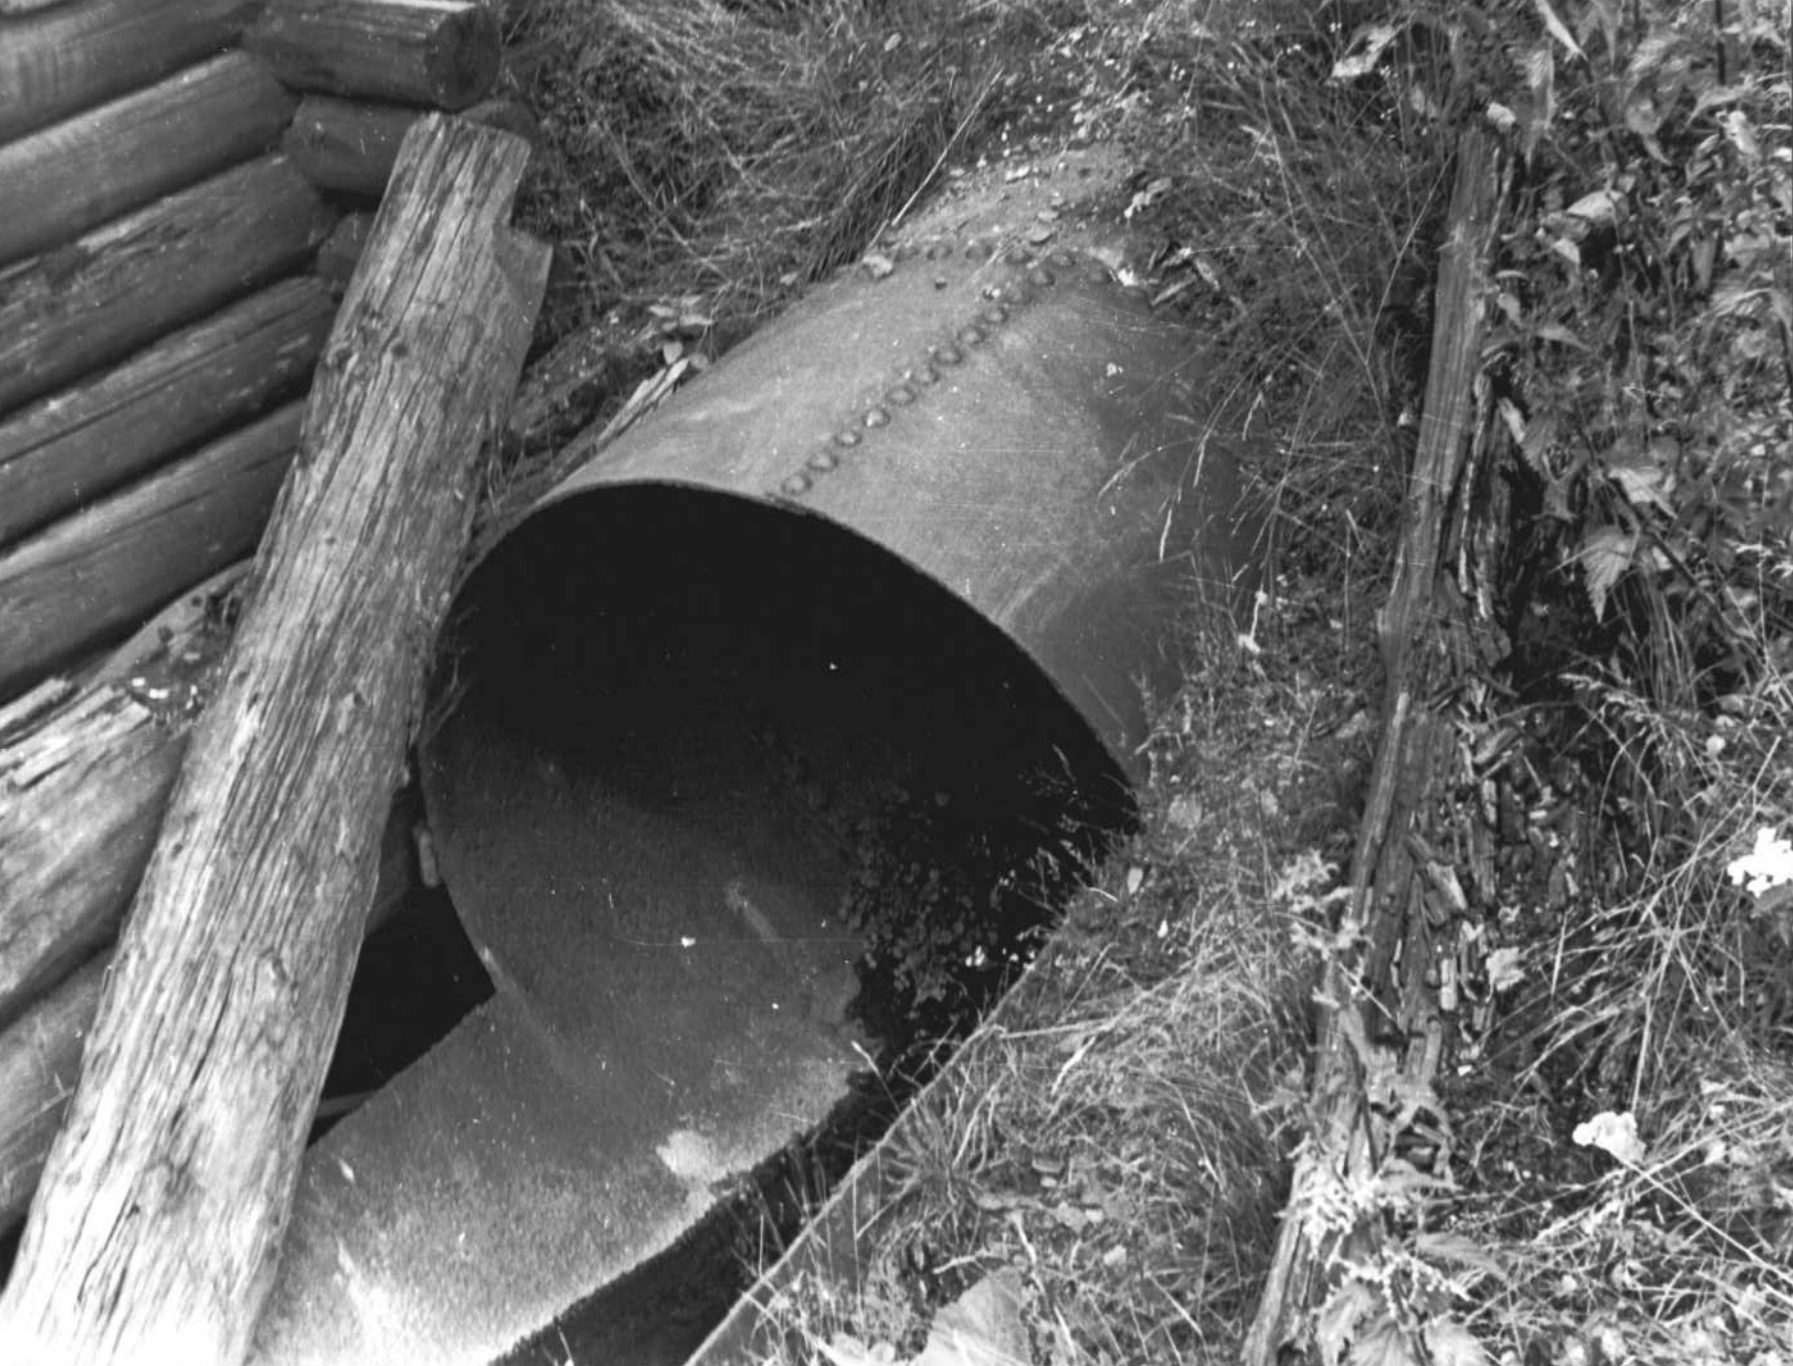
Кованная железная гирлянда - вешалка
к деревянным колесам, Роговская

Плотина перегораживает р. Бисер и представляет собой прямую земляную насыпь в теле которой устроено два прореза: один рабочий и один вешняковый (последний засыпан). В основании плотины забиты сваи на которые в центральной части поставлены бревенчатые срубы, засыпанные глиной и землей. Мокрый откос укреплен фашинником и глиной, обруба у прорезов не сохранились. Сухой откос в настоящее время укреплений не имеет. Сохранилась старая клепаная железная труба — водовод к воздуходувке доменной печи.

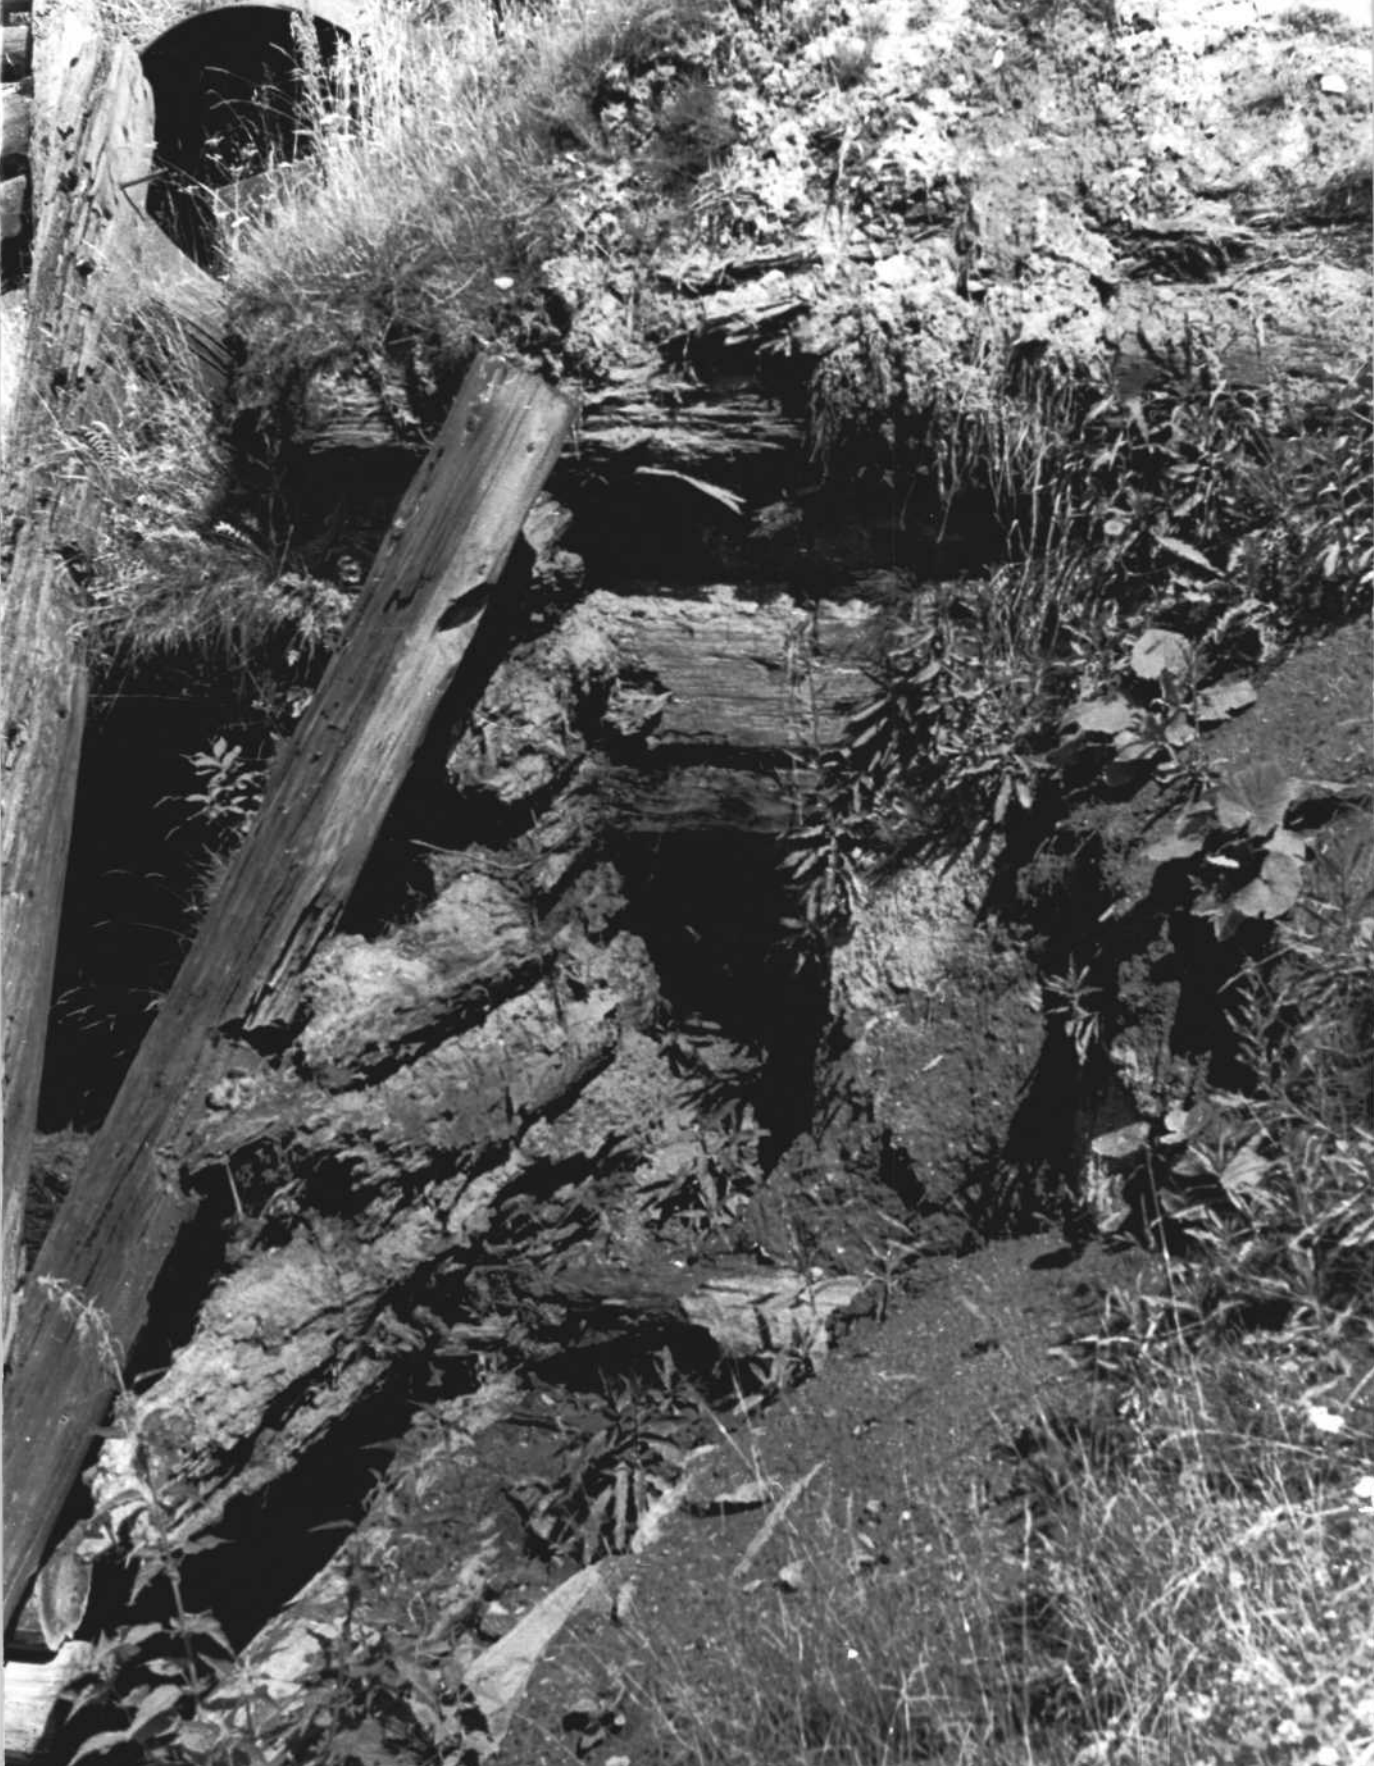
Терисская абт., Вригатовский ри
нос. Бисер. мотина задежа
XVIII-XIX в
Старые срубы, Семейно Васильева
1976 г

Срубы рублены из круглых бревен в обло с остатком, размер "новых" срубов 3х3 м, диаметр бревен — 20 см, "старые" срубы рублены из бревен диаметром 28—35 см. Общая длина понурного моста —25 м, ширина — 8 м.

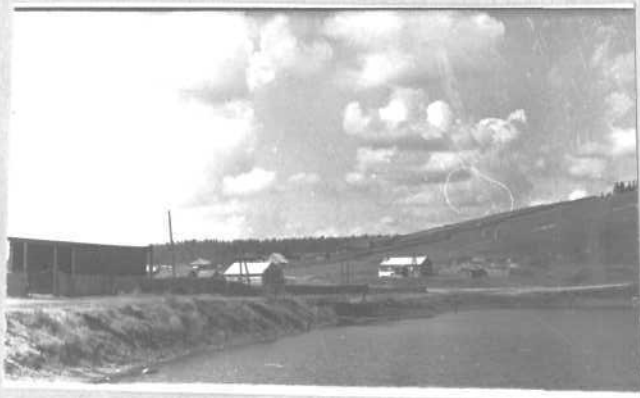
Фото или схематический план

Памятник входит в ансамбль завода и поселка XVIII-XIX в.в. Плотина построена на р. Бисер при впадении ее в р. Койву. Плотина перегораживает реку и представляет собой прямую земляную насыпь в теле которой устроено 2 прореза: рабочий и вежняковый (последний засыпан). В основании плотины забиты сваи на которые в центральной части поставлены бревенчатые срубы заполненные землей и глиной. Мокрый откос укреплен фашинником, сухой - укрепления не имеет. В XX в. устроен новый понурный мост и водосбор.

Общая длина - 395 м, ширина - 18 м, высота у прореза - 9 м.
