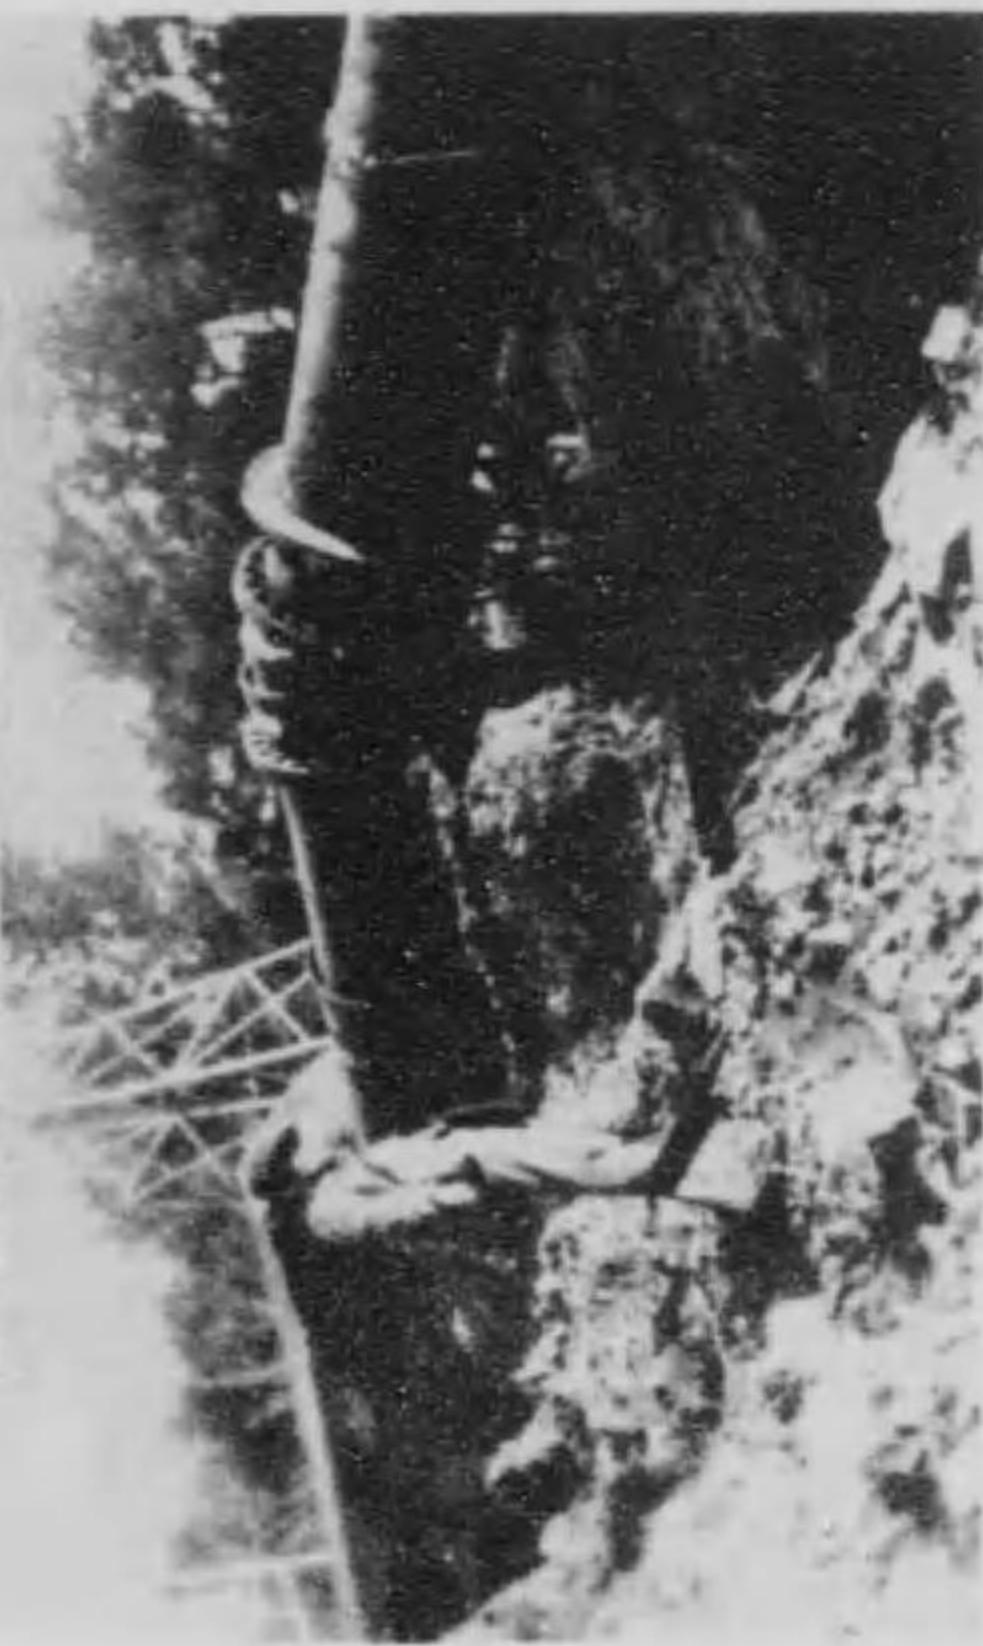
寫真第十六 東京電燈株式會社 片ノ澤發電所水壓管被雷擊

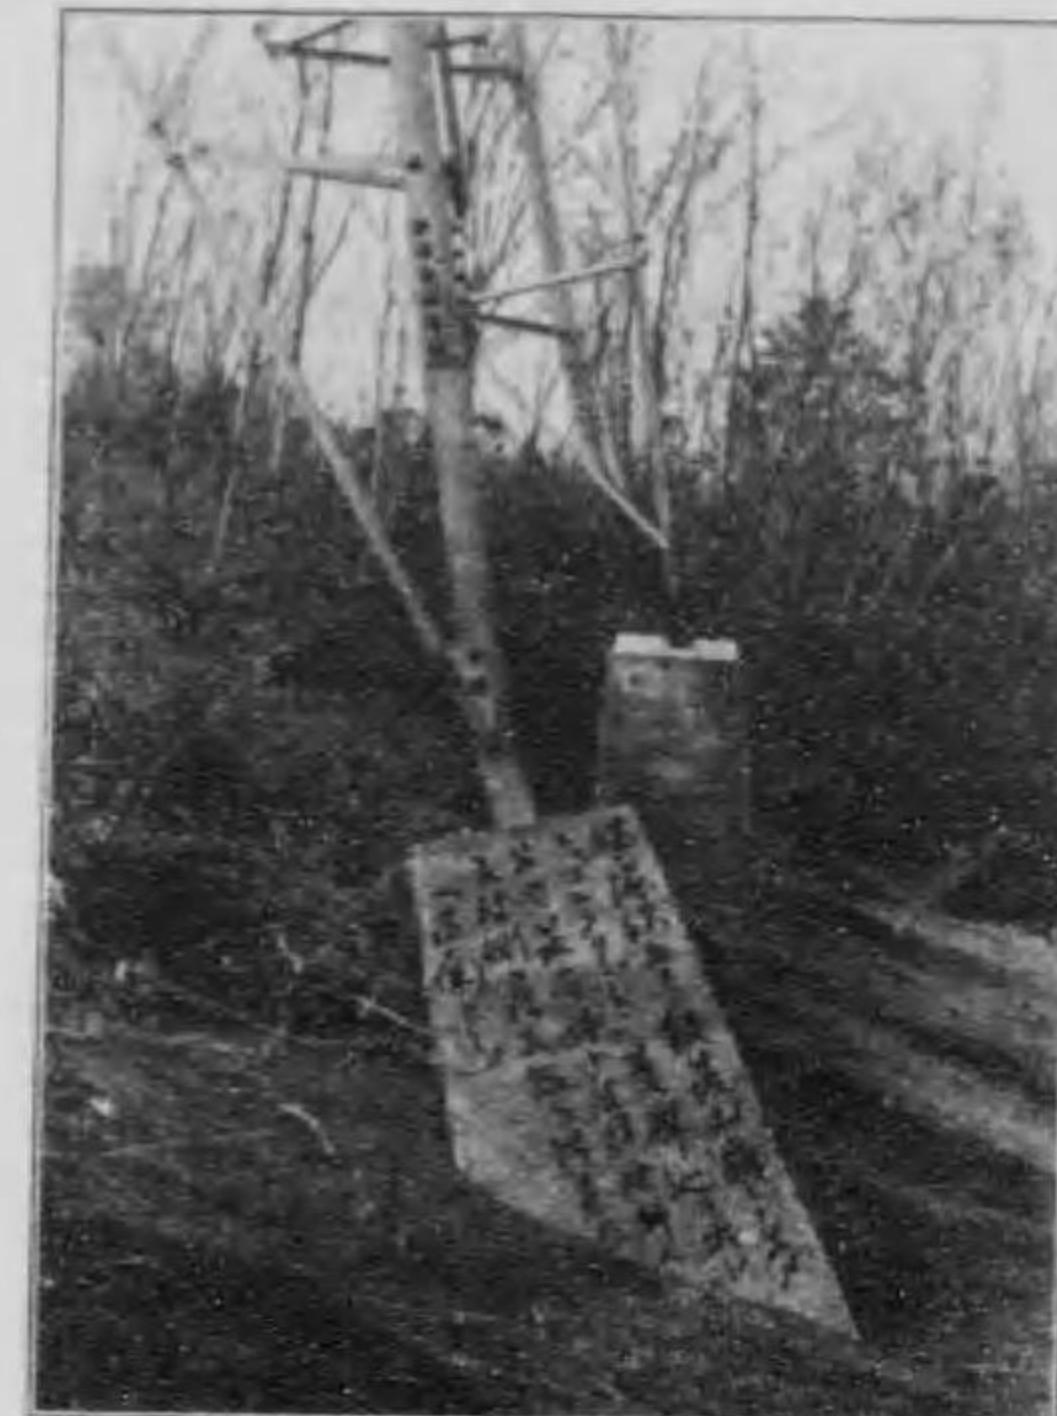
寫 真 第 二 十

東京電燈株式會社 山崩れによる鐵塔の被害
(正面より見たるもの)

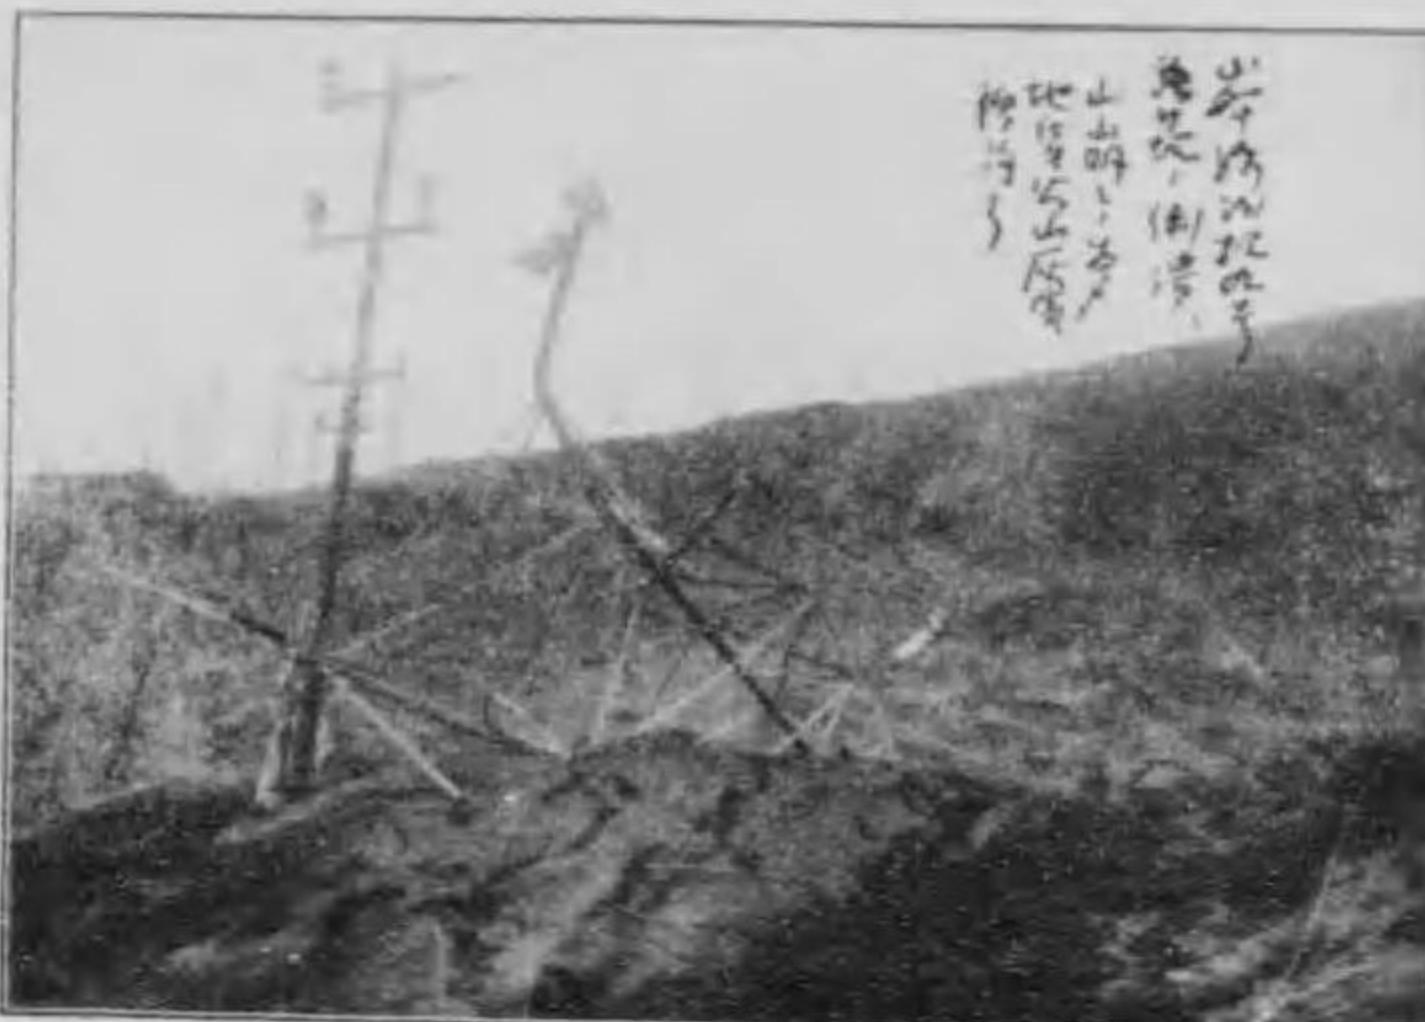
東京電燈株式會社 (峯線) 山崩れのため倒伏せる鐵塔

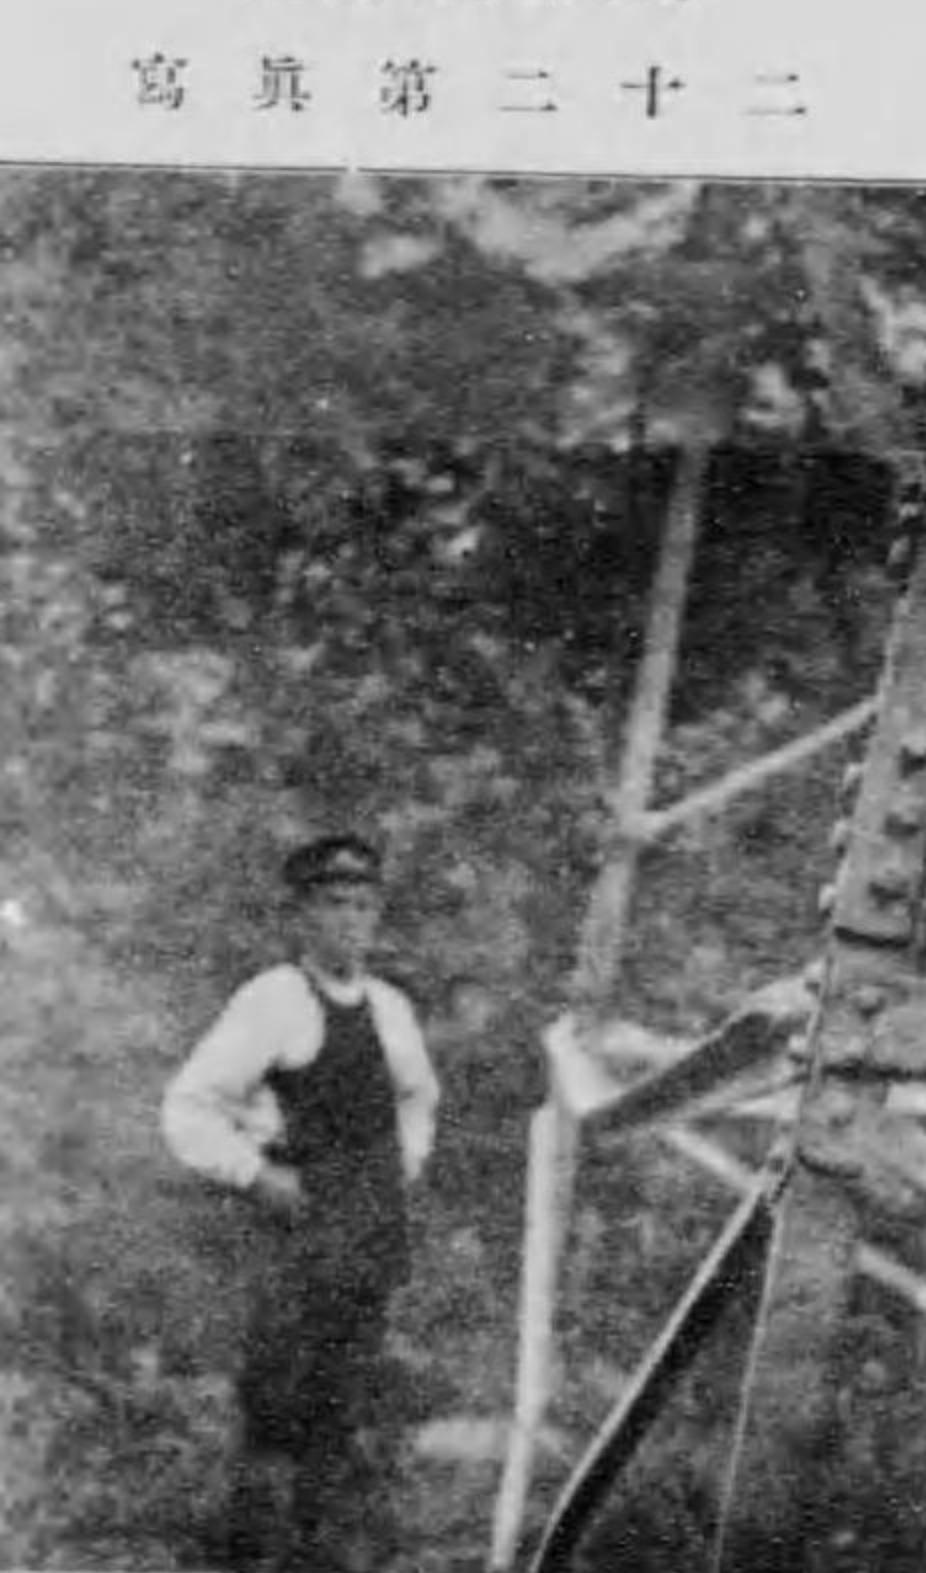
東京電燈株式會社 (桂川線) 振動のため鐵塔
ブレーキングの際曲せるもの

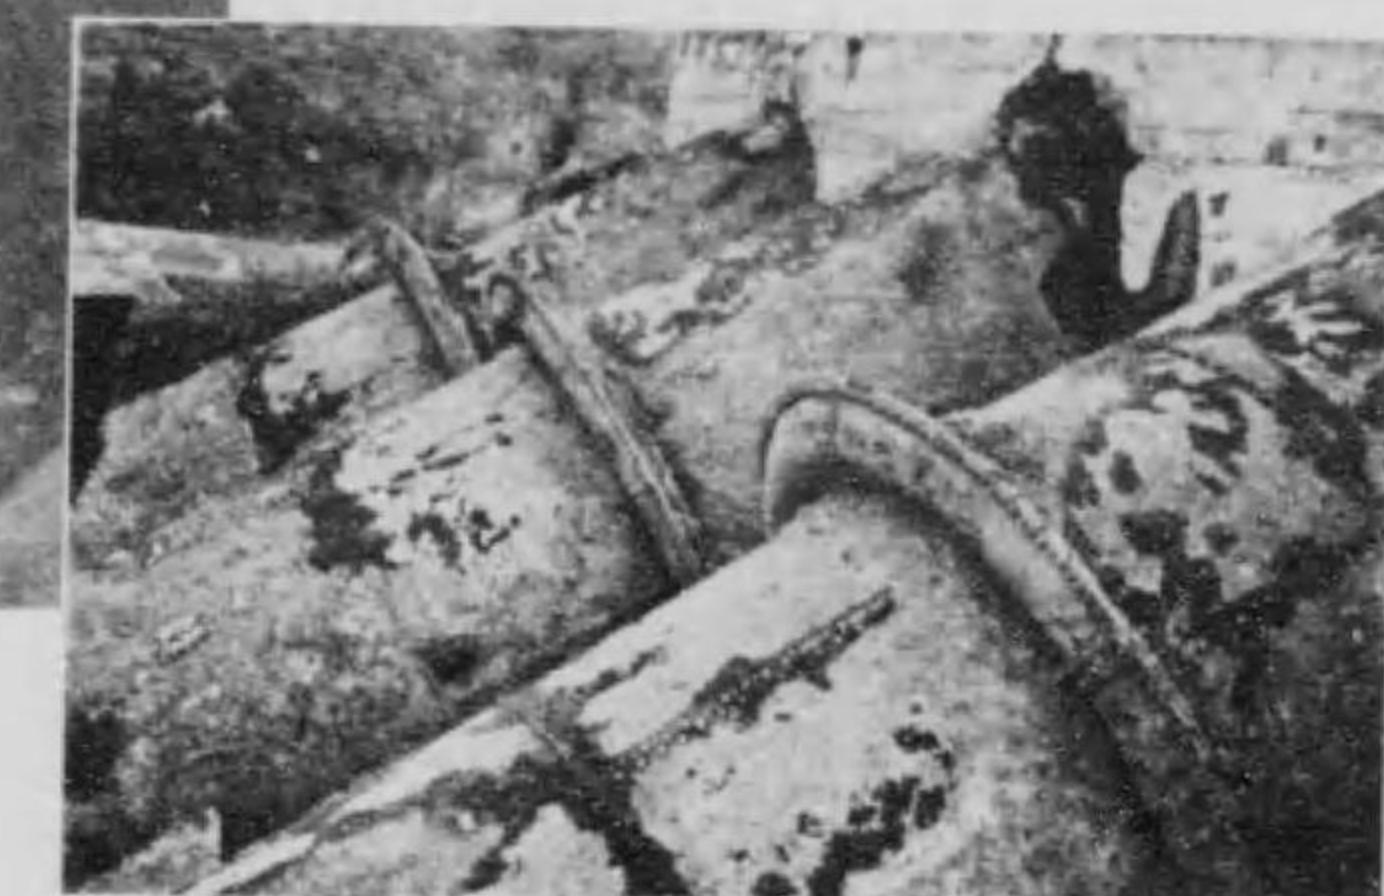
富士瓦斯紡績株式會社
内山水力水壓钢管伸縮接合の壓縮

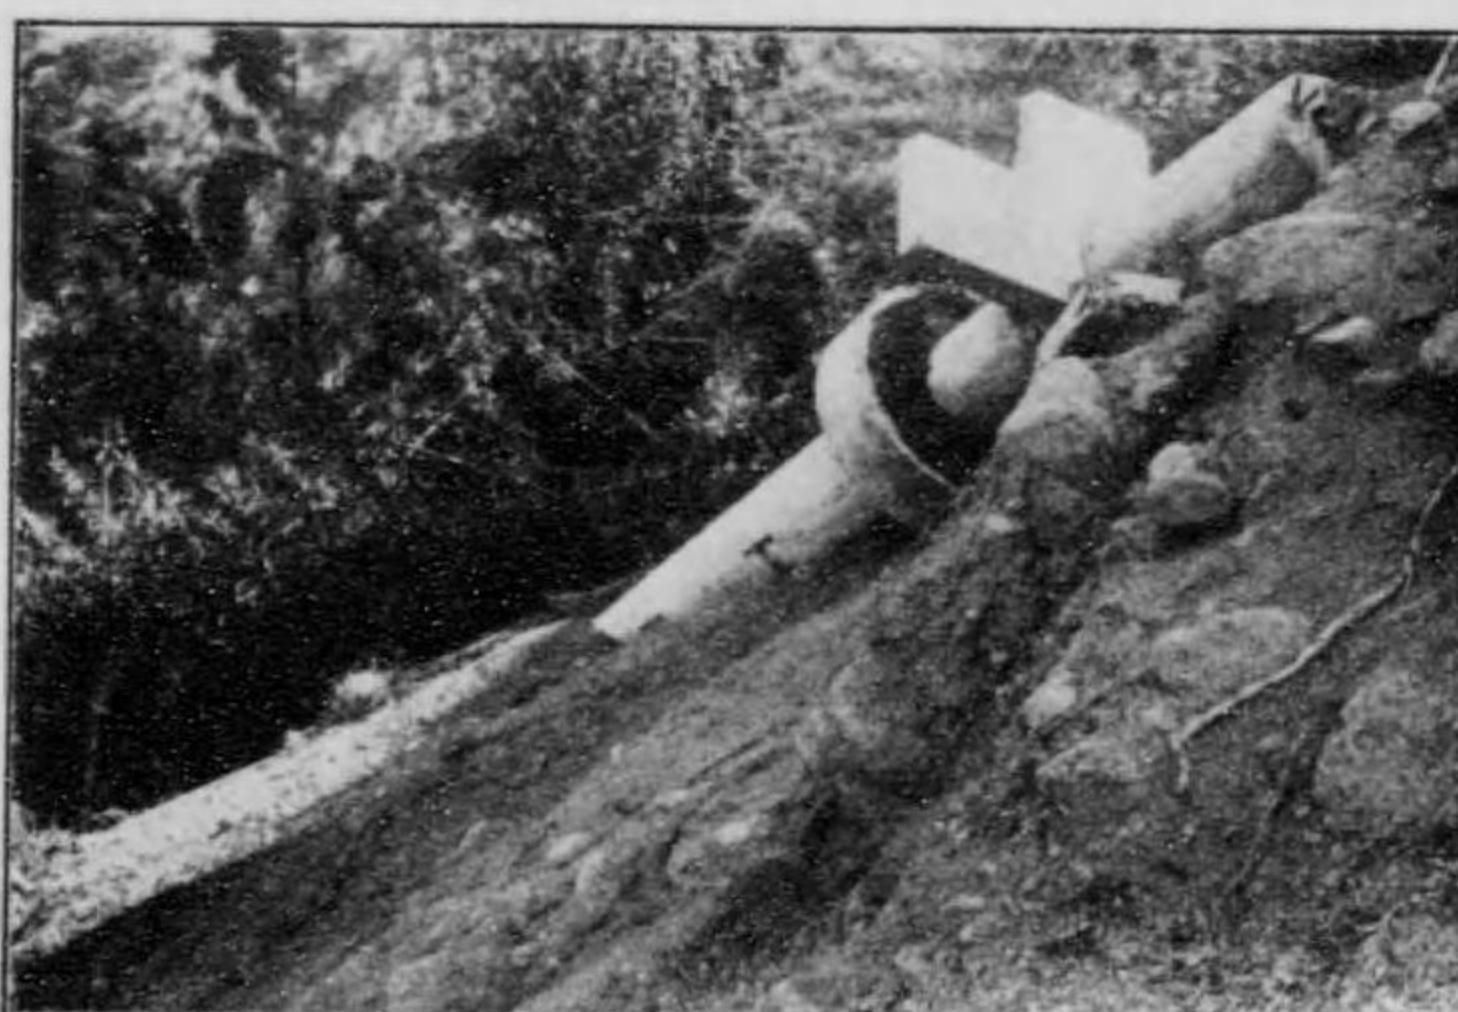
寫 真 第 五 十

鐵道省通信線 山北谷段間に於ける鐵筋混凝土柱の被害 (第 79 號柱)
