震災豫防調査會報告

第四號

○參照第二

參照第二 東京附近震災被害建物等調査報告

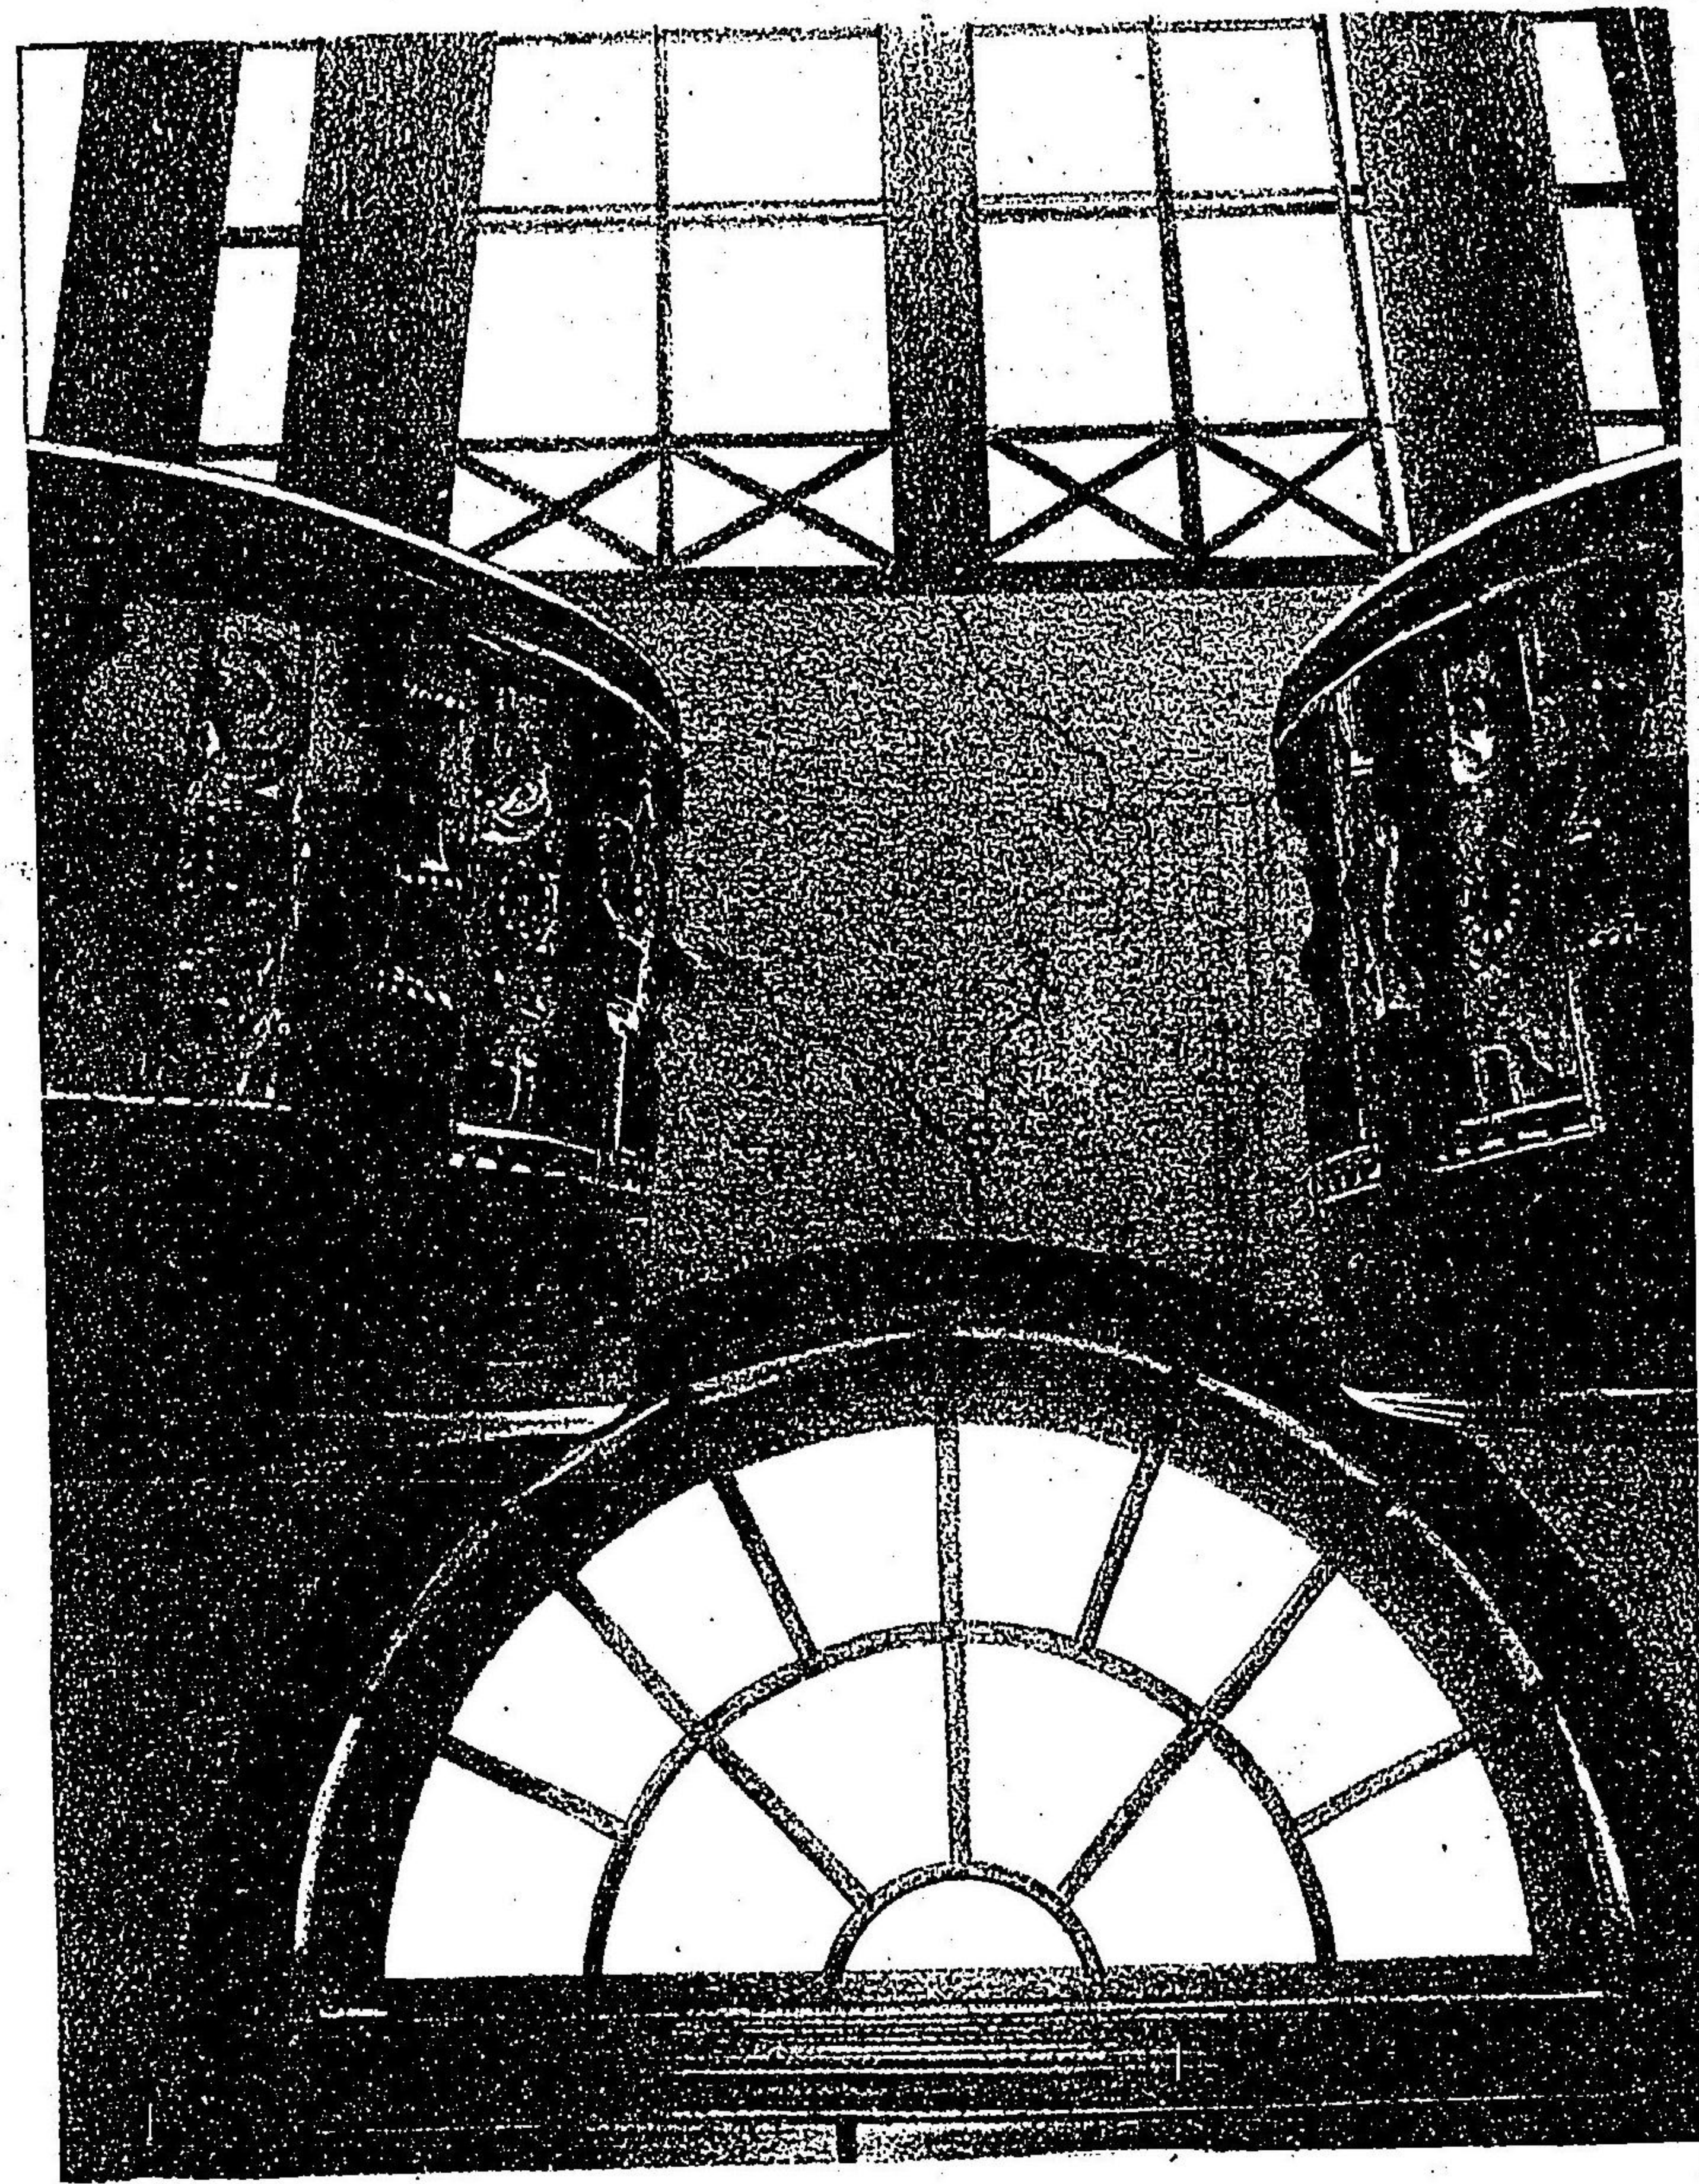
圖十五第

別圖ハ唯舊工部大學校中堂正面階段ノ間及ヒ印刷局印刷部ノ例ヲ示セルノミ其他實ニ枚舉ニ追アラズ

間 / 段階面正堂中校學大部工田

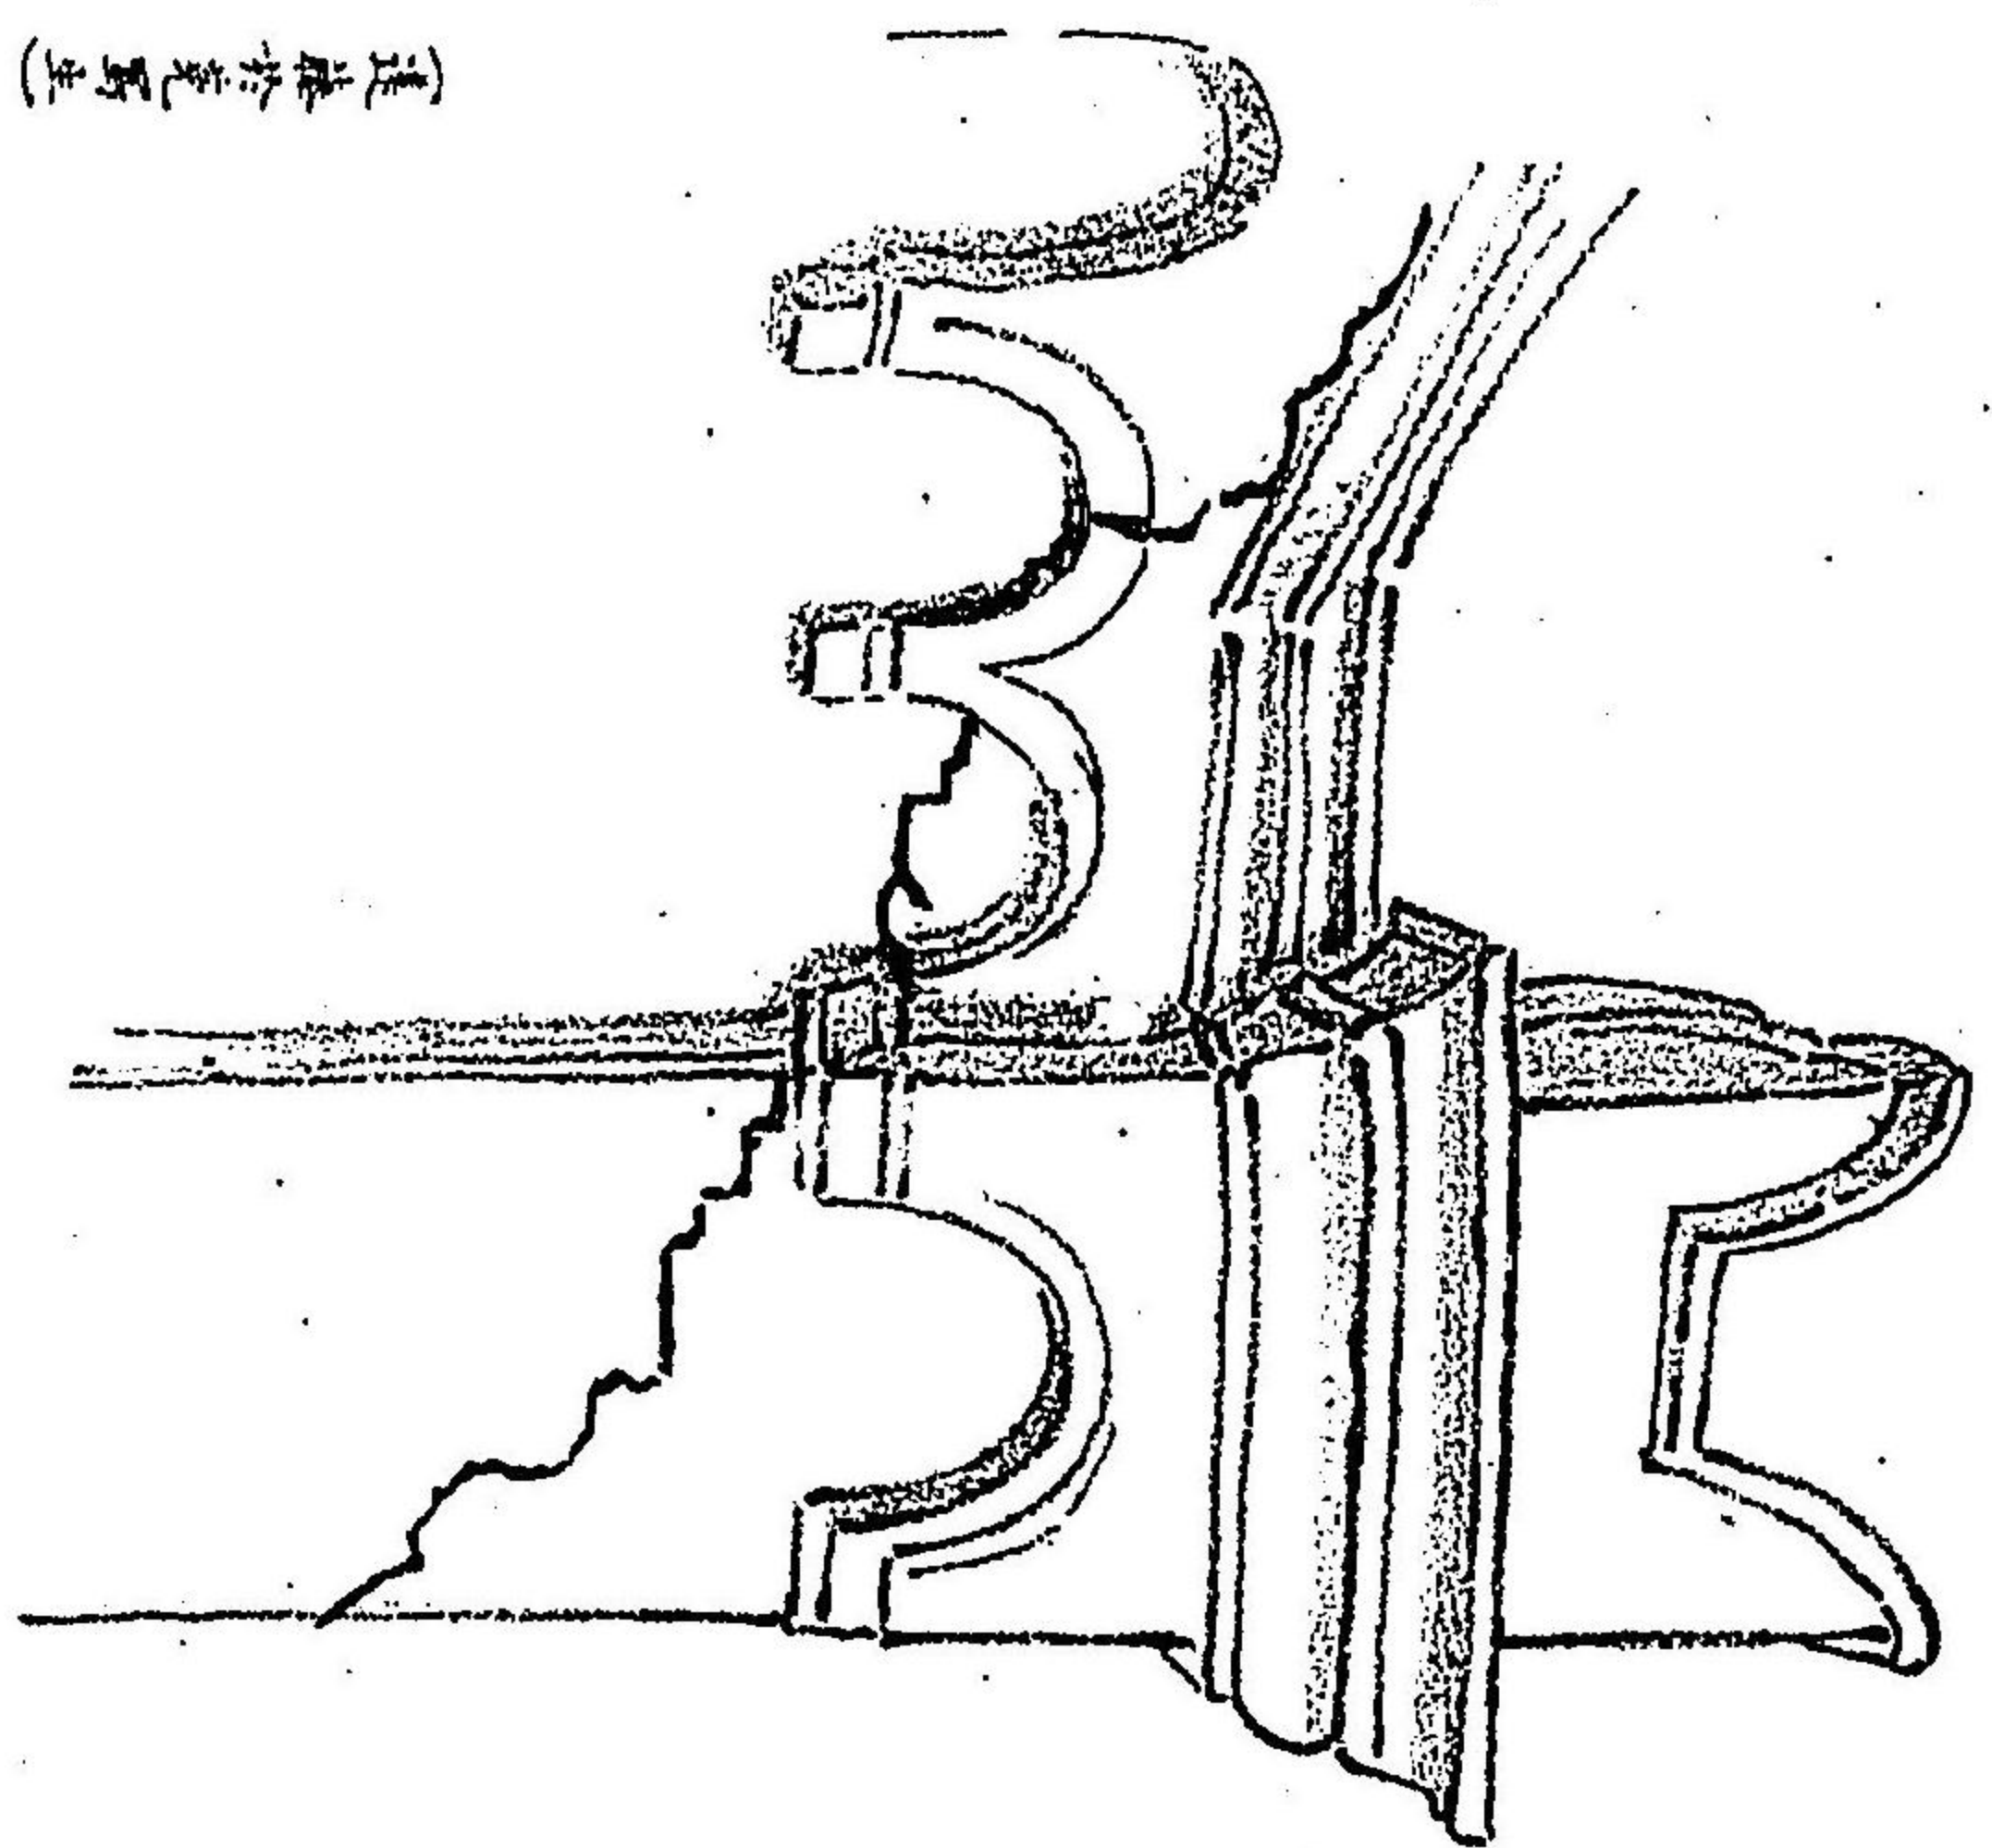
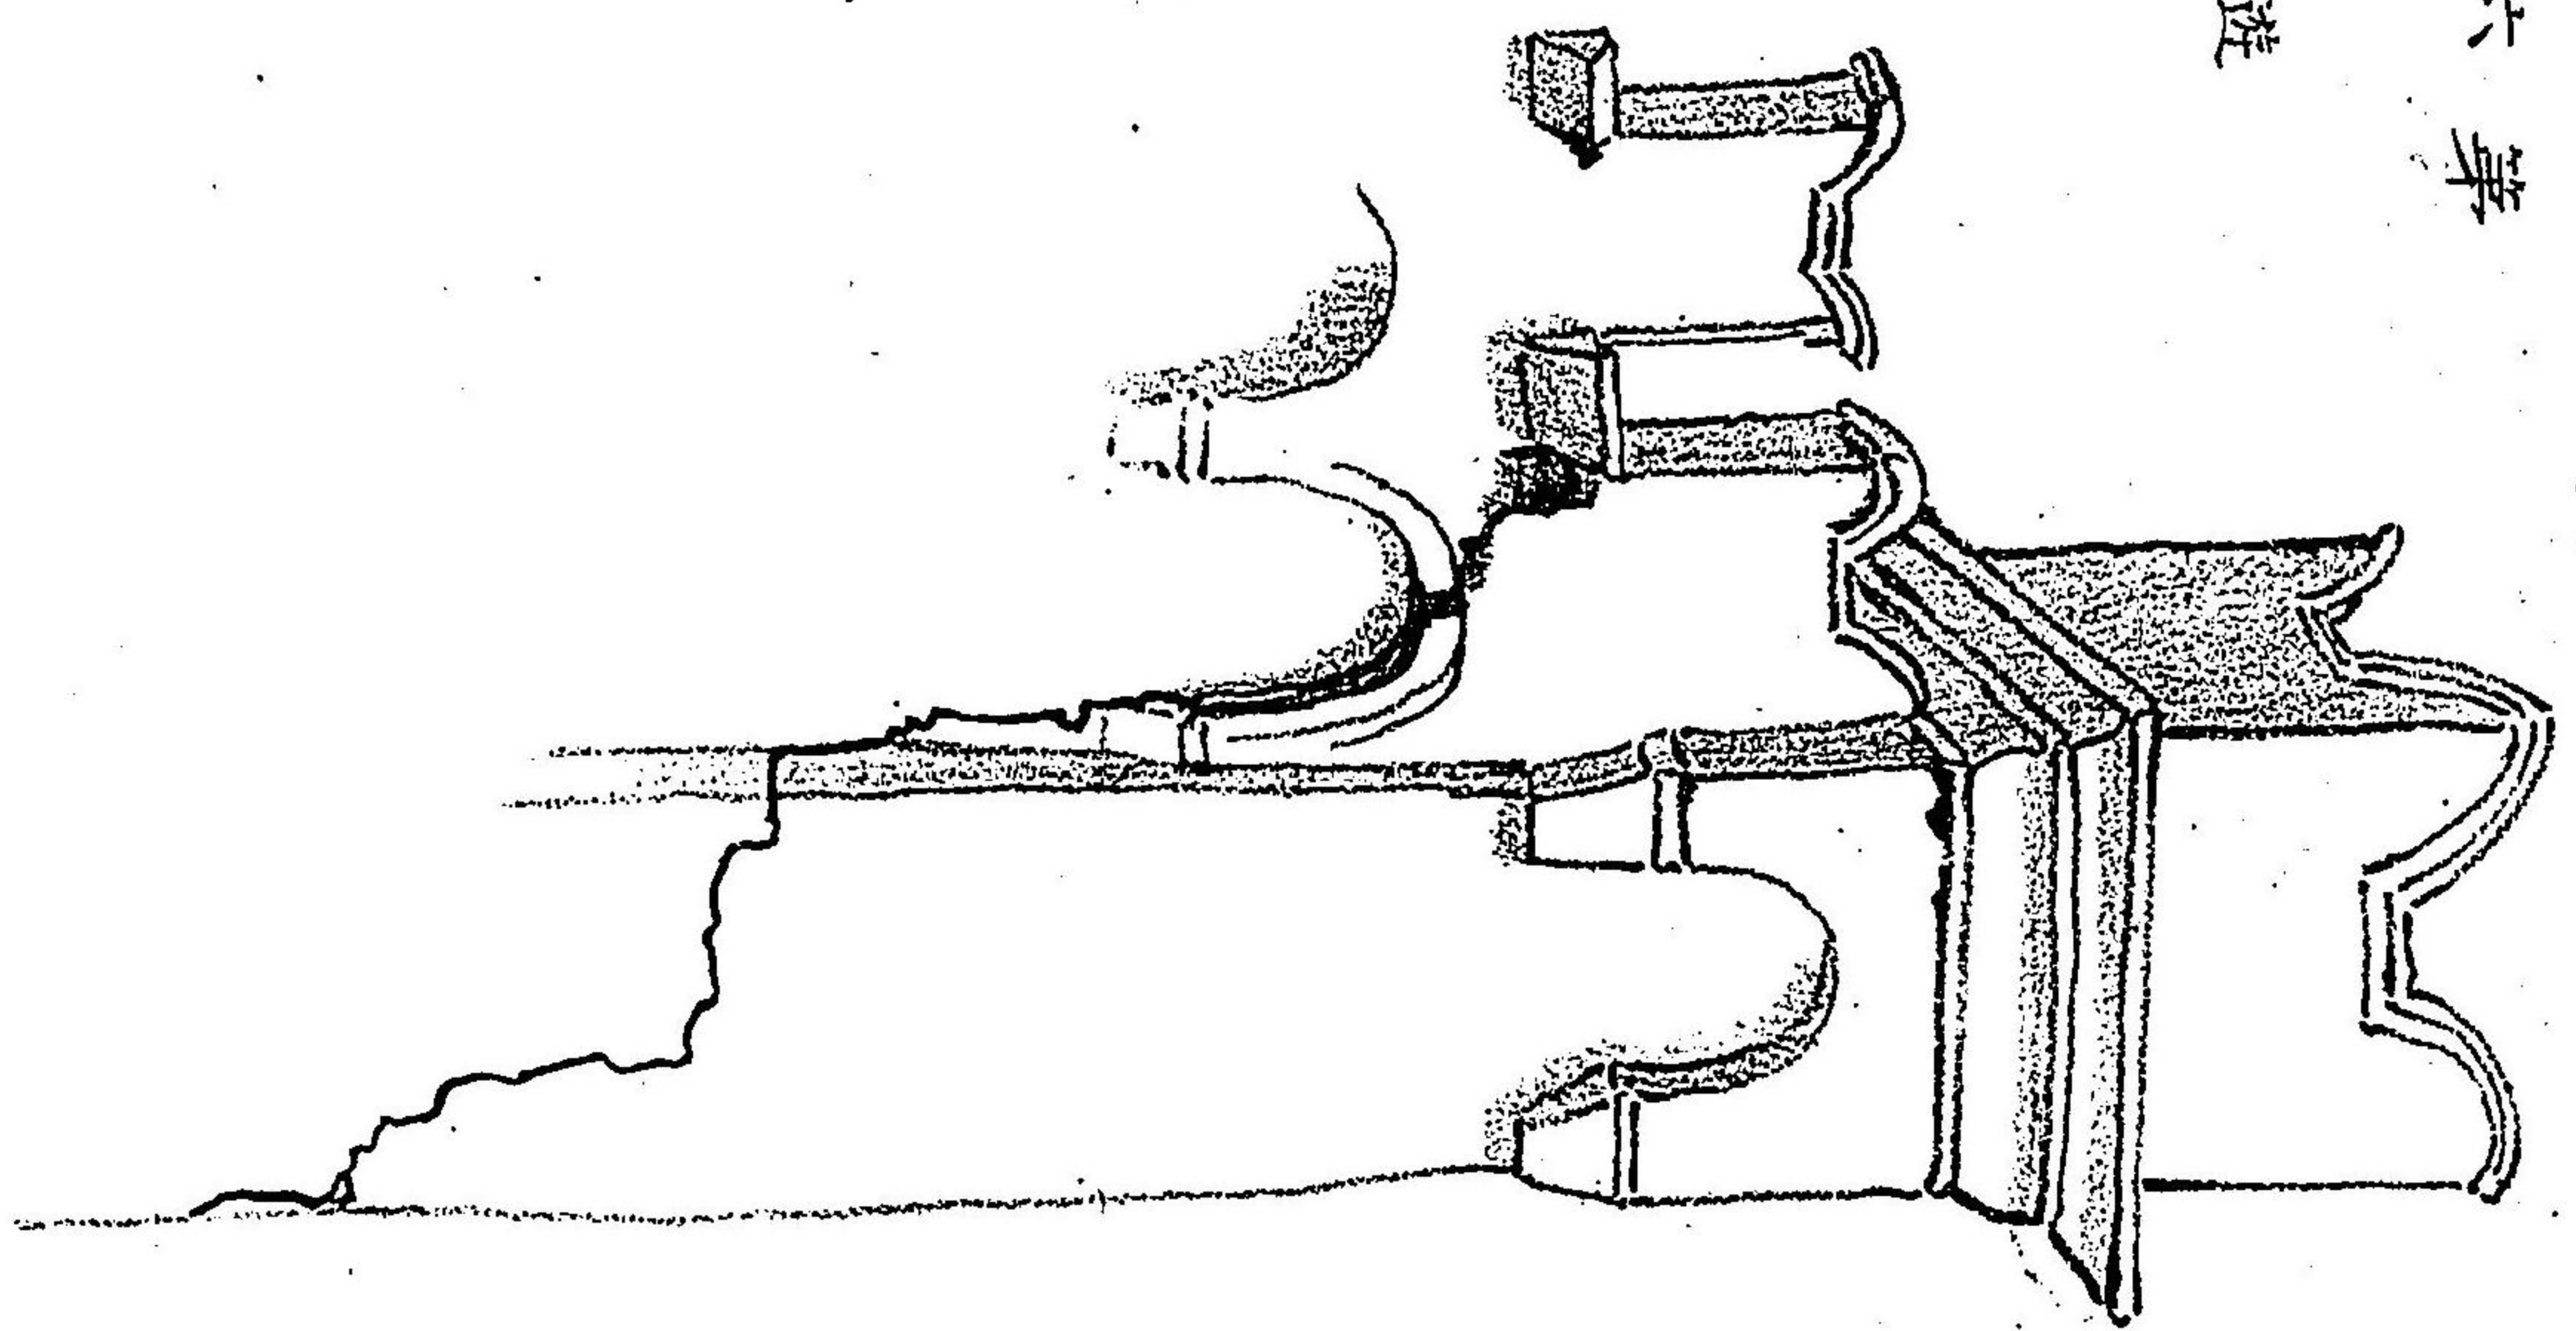
三ノ圖二十六第

館就遊
