調査報告第三十號

昭和七年七月刊行

西埼玉強震報告

埼玉縣熊谷測候所

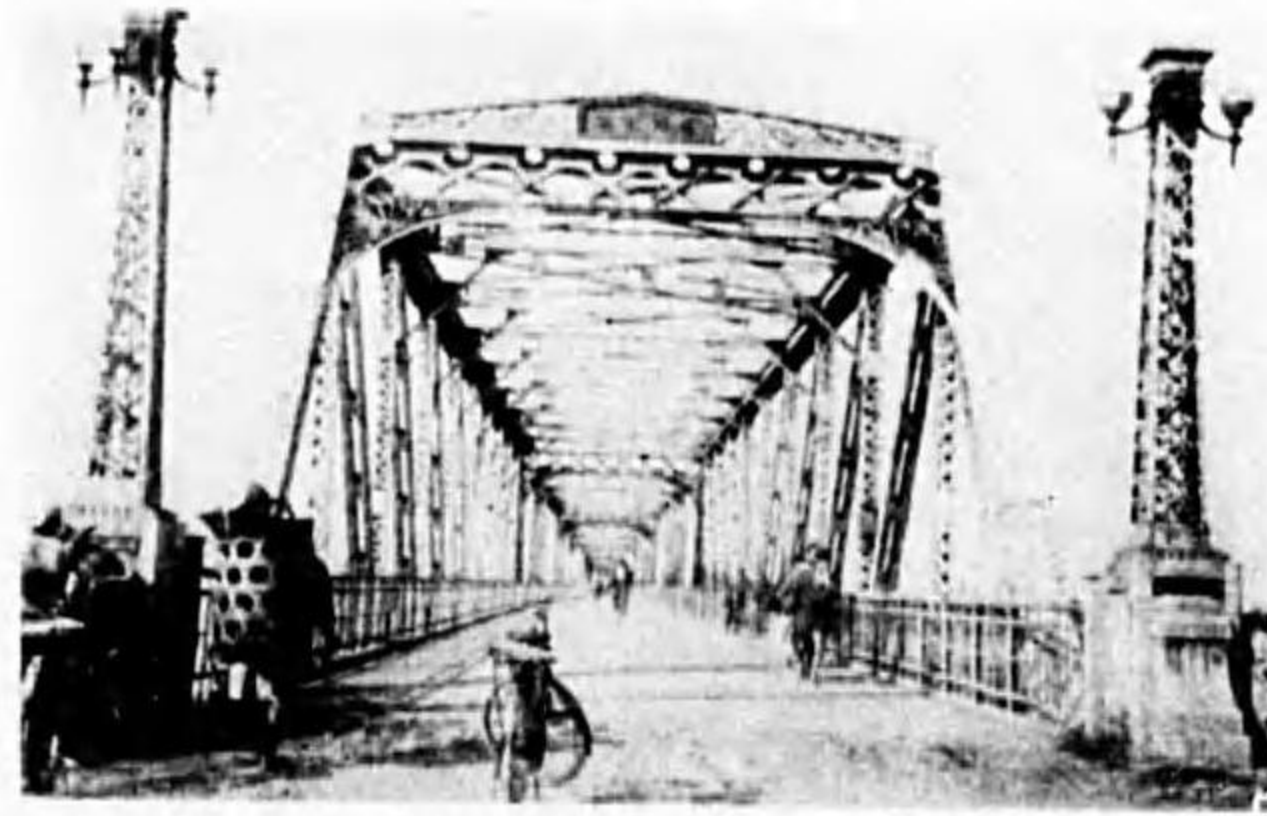
圖九十二第

(村岡吉)遠嶺のと路道と梁橋大川荒

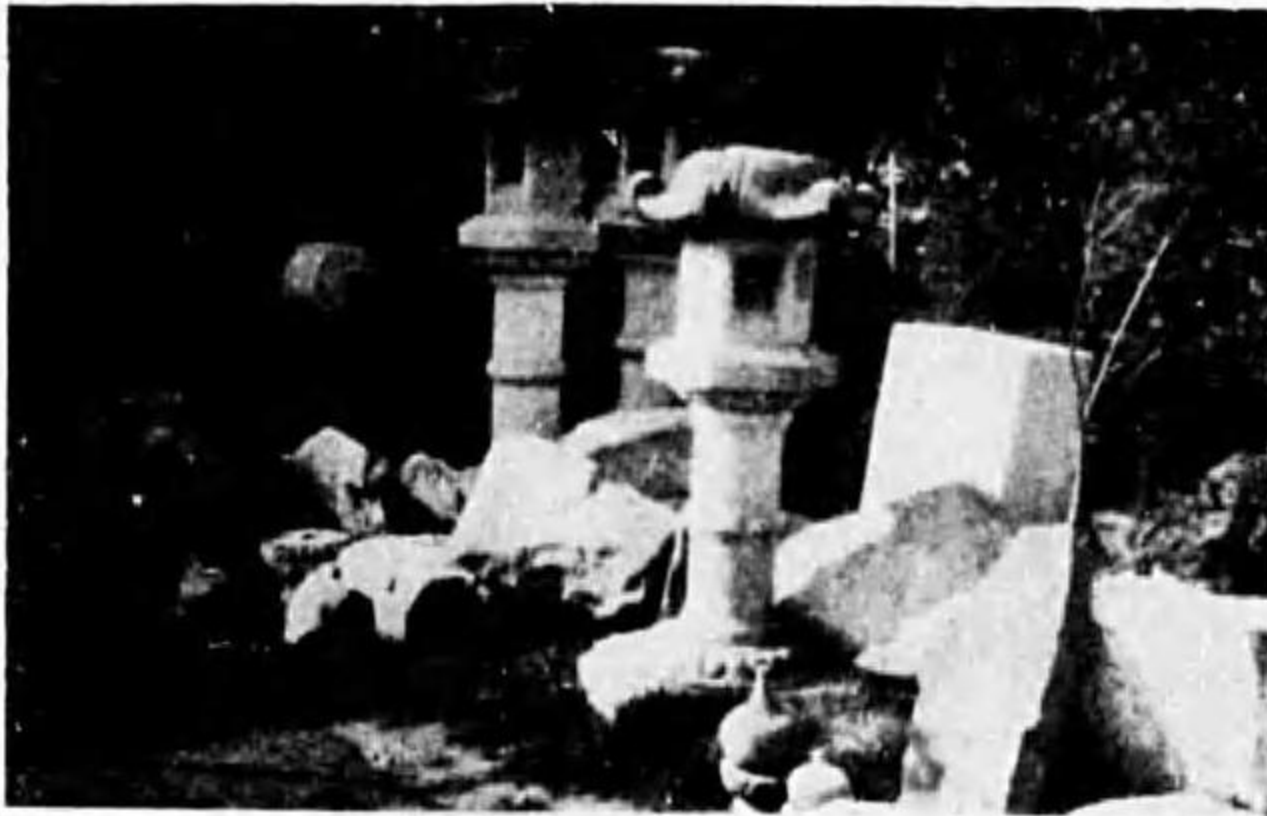
圖一十三第

るあに前庭職工石の近附橋大川荒町谷熊
倒轉の籠燈石

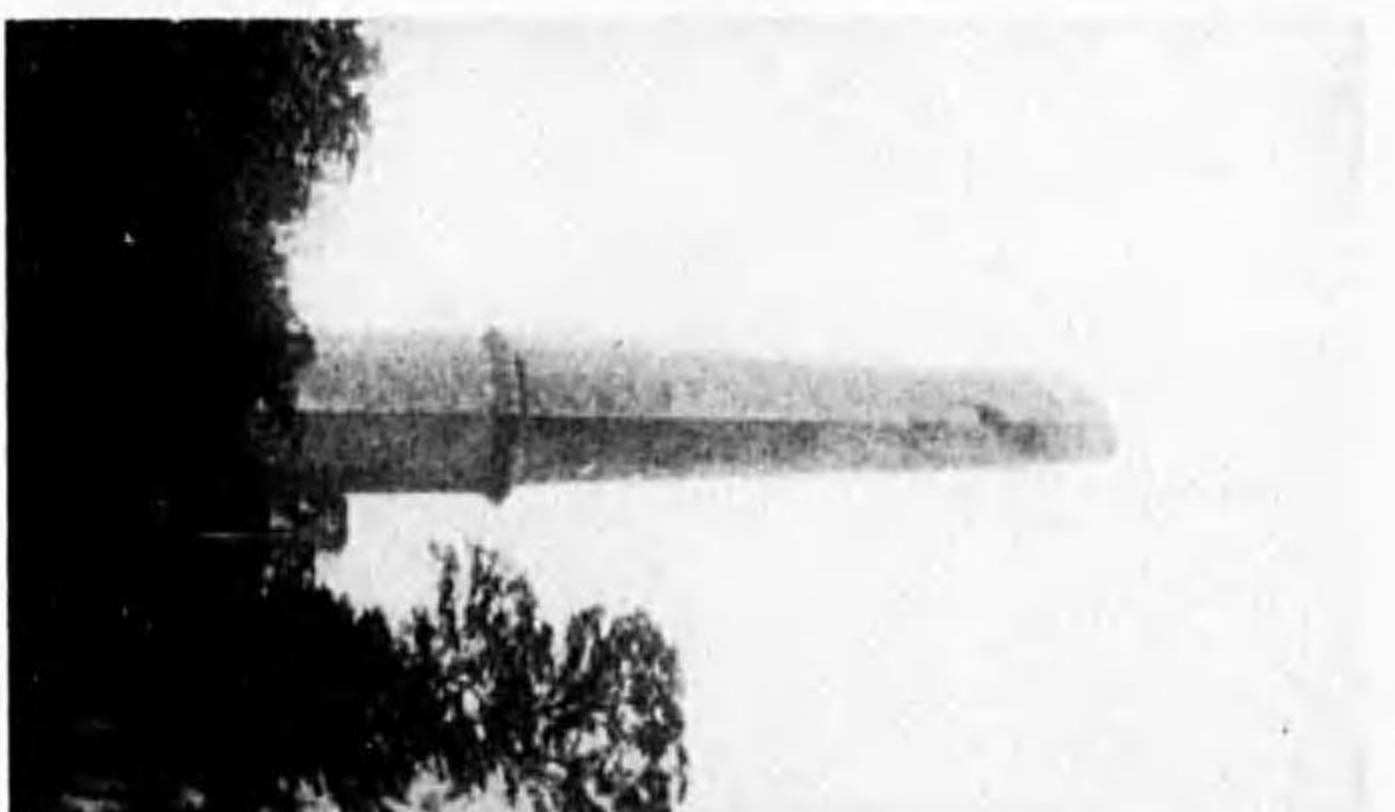
第三十六圖

大里郡深谷町元製糸株式会社
國庫工場の大煙突の崩壊

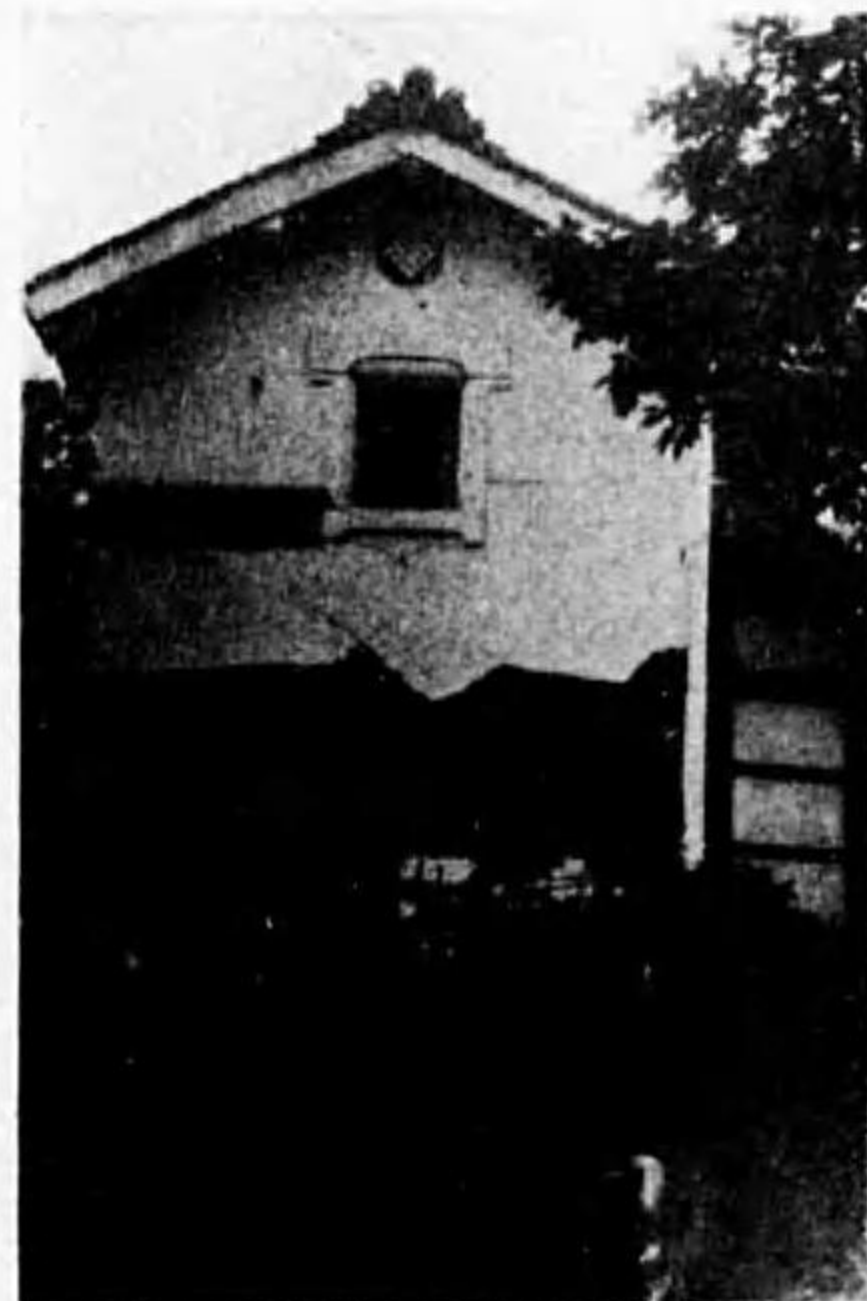
第五十六圖
比企郡菅谷村に於ける土藏の被害

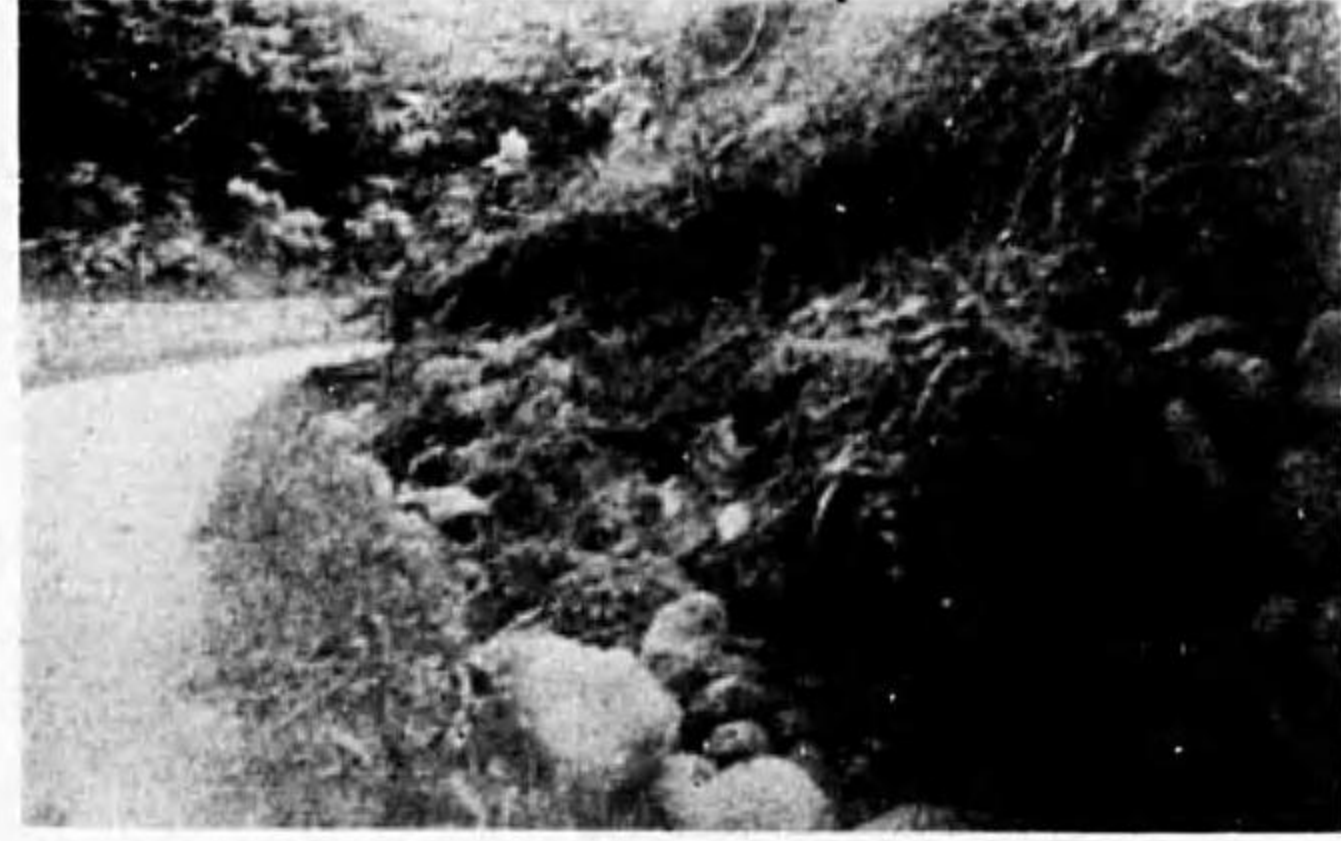
圖七十五第

道縣里古西村郷七郡企比

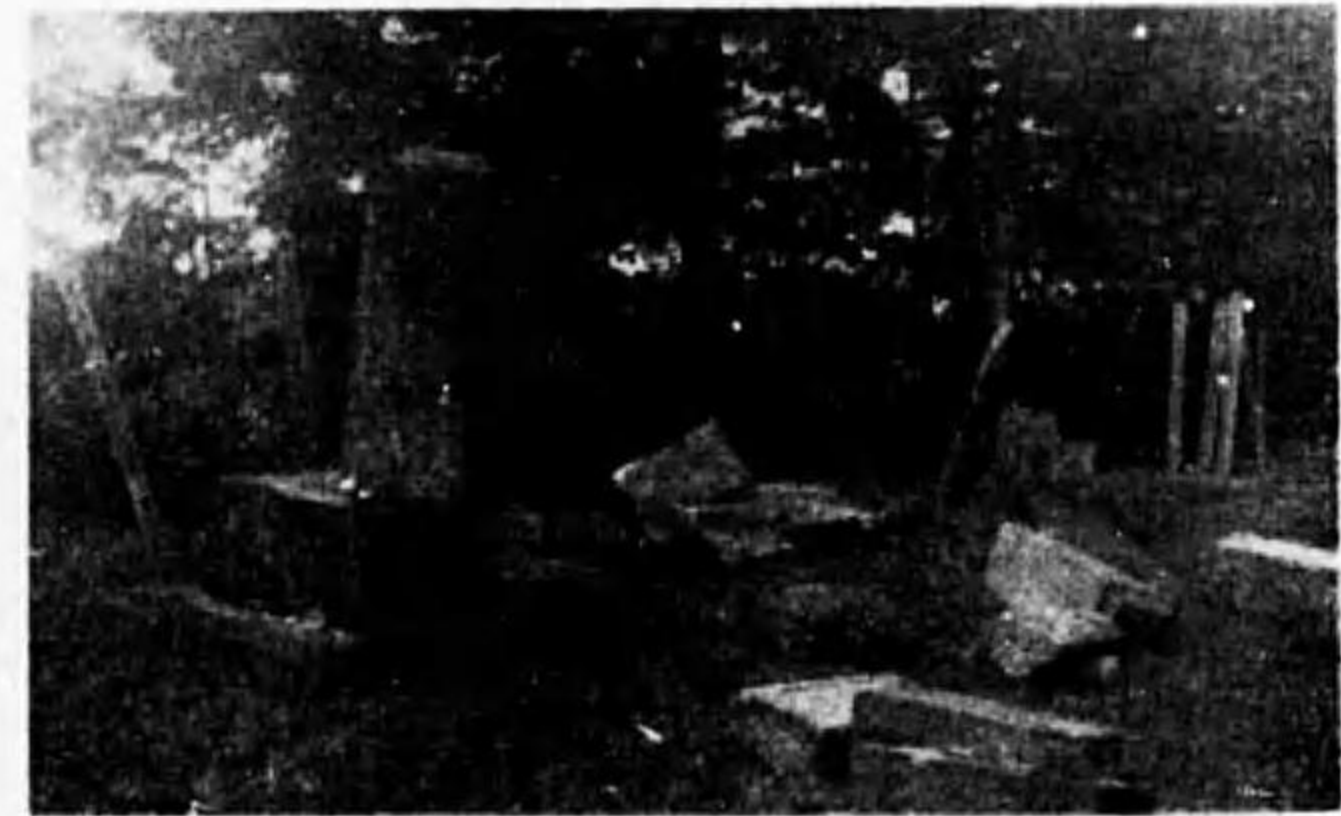
圖八十五第

市今字大衾男郡里大

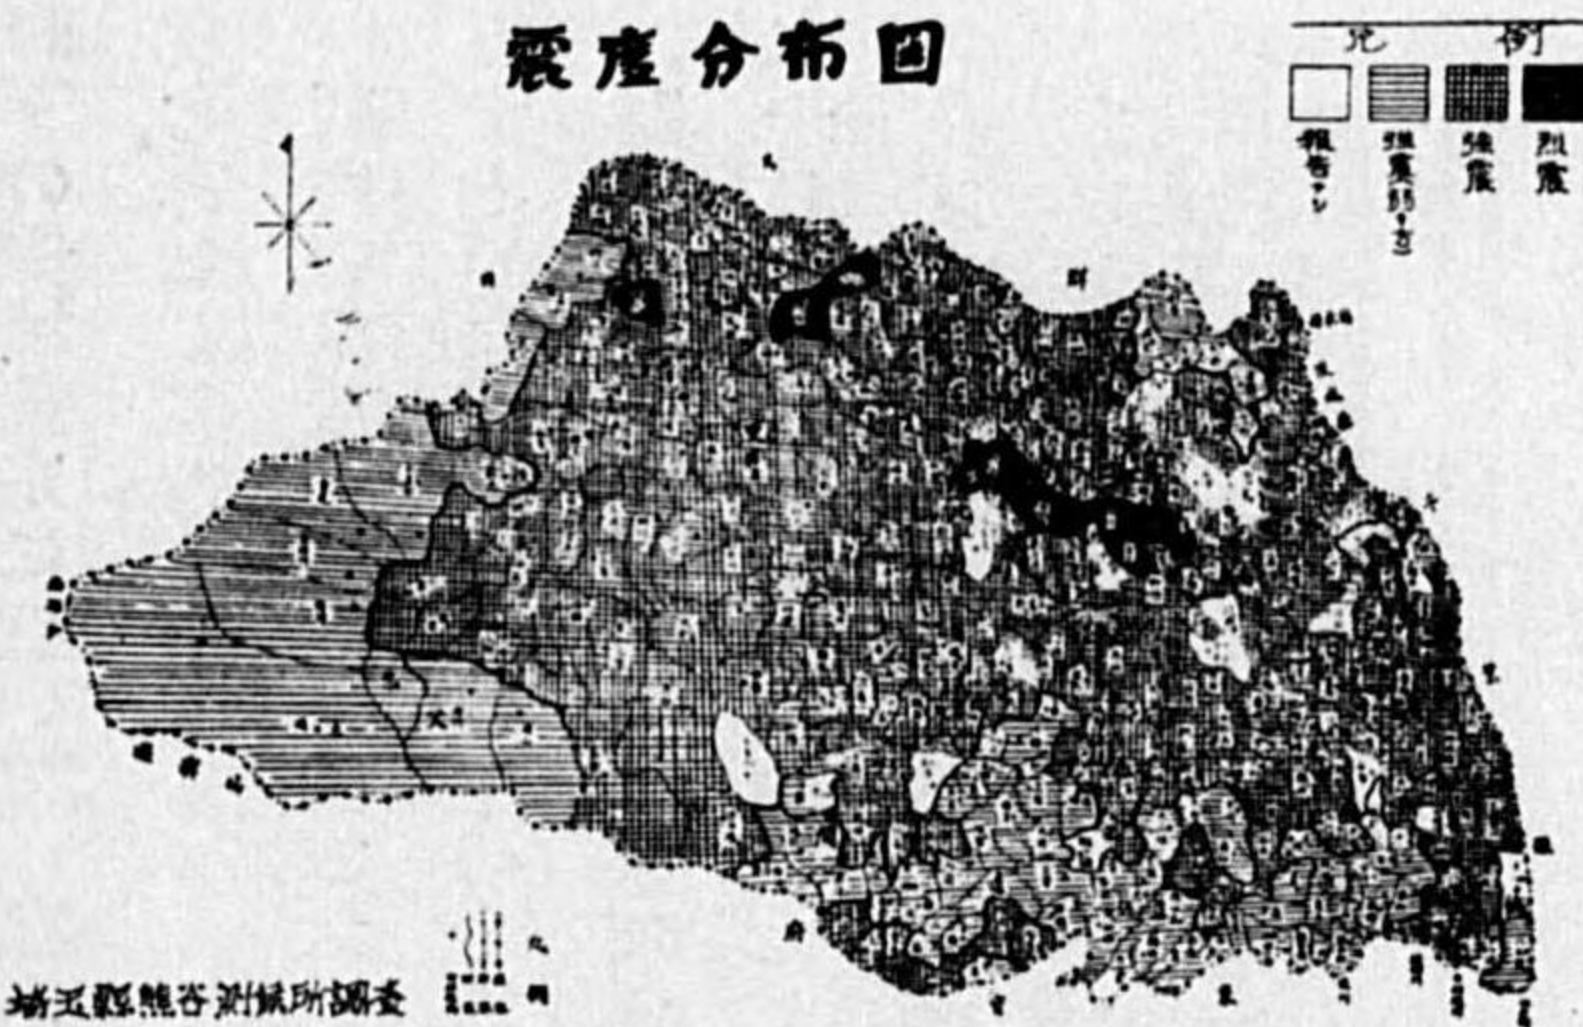
縣下の震度分布 中央氣象臺派遣員國富技師、本多技師、加藤、岡兩技手の震災視察談、本所員の震害地踏査報告、及び管内氣象觀測所よりの逸早き今回の強震概況の通報等に據り震度の分布はかなり明白に判明せり。尙全縣下の模様を更に精細に知らんがため、縣下二十有餘の各警察署長に移牒し、管下各町村の被害状況の回報を求め、更に縣下三百六十餘町村の小學校長宛に今次の強震當時墓石、石燈籠の倒壊の有無(若しありし場合はその方向)地面に龜裂の有無(若し有りし場合はその方向)其他に關して問合せをなし、夫等の回答に據り精

細に調査し以て附圖「震度分布圖」を得たり。

縣の西部にて群馬、長野、山梨の諸縣に境する秩父郡下は割合に震動強からずして、縣南部の入間郡北足立郡の東京府下に接する地方と共に強震(弱キ方)の程度なるべく、北埼玉郡の群馬縣境近くの數ヶ町村も亦振動強からざる模様なり。其の他の地方は一帶に強震區域に抱合せられ、壁に龜裂を生じ石垣の倒潰、墓石及び石燈籠の轉倒は到る處にあり古き家の半壊も諸處に見受けられたり。
