笛吹川左岸 山梨縣東八代郡上曾根村大字上曾根堤防震災復舊工事圖 (其二)

第一章 東京市運河（附圖第一乃至第三第五及び写真第一乃至第五十一参照）

本市河川運河に於ける震害の調査は主に沿岸並にその附屬物の被害、河底及び水位の變化を鮮明にし併てその理由を考察し今後の施設に就き参考に資せんとするにあり。

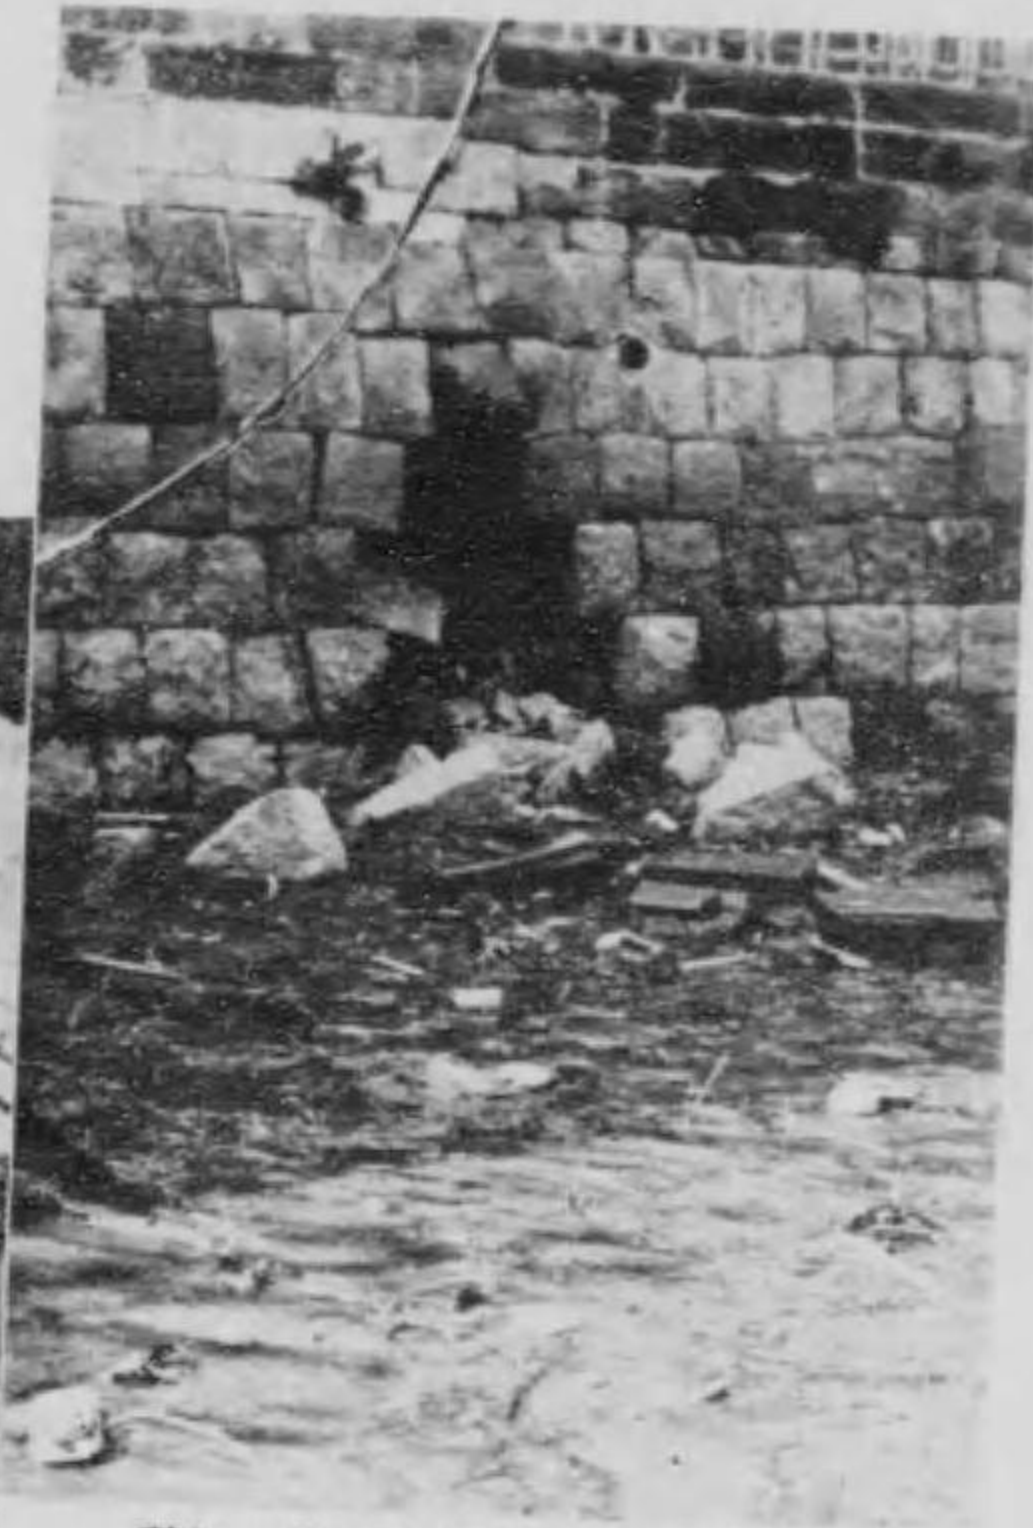
寫真第一

荒川 淺草區山ノ宿六七淺草河岸

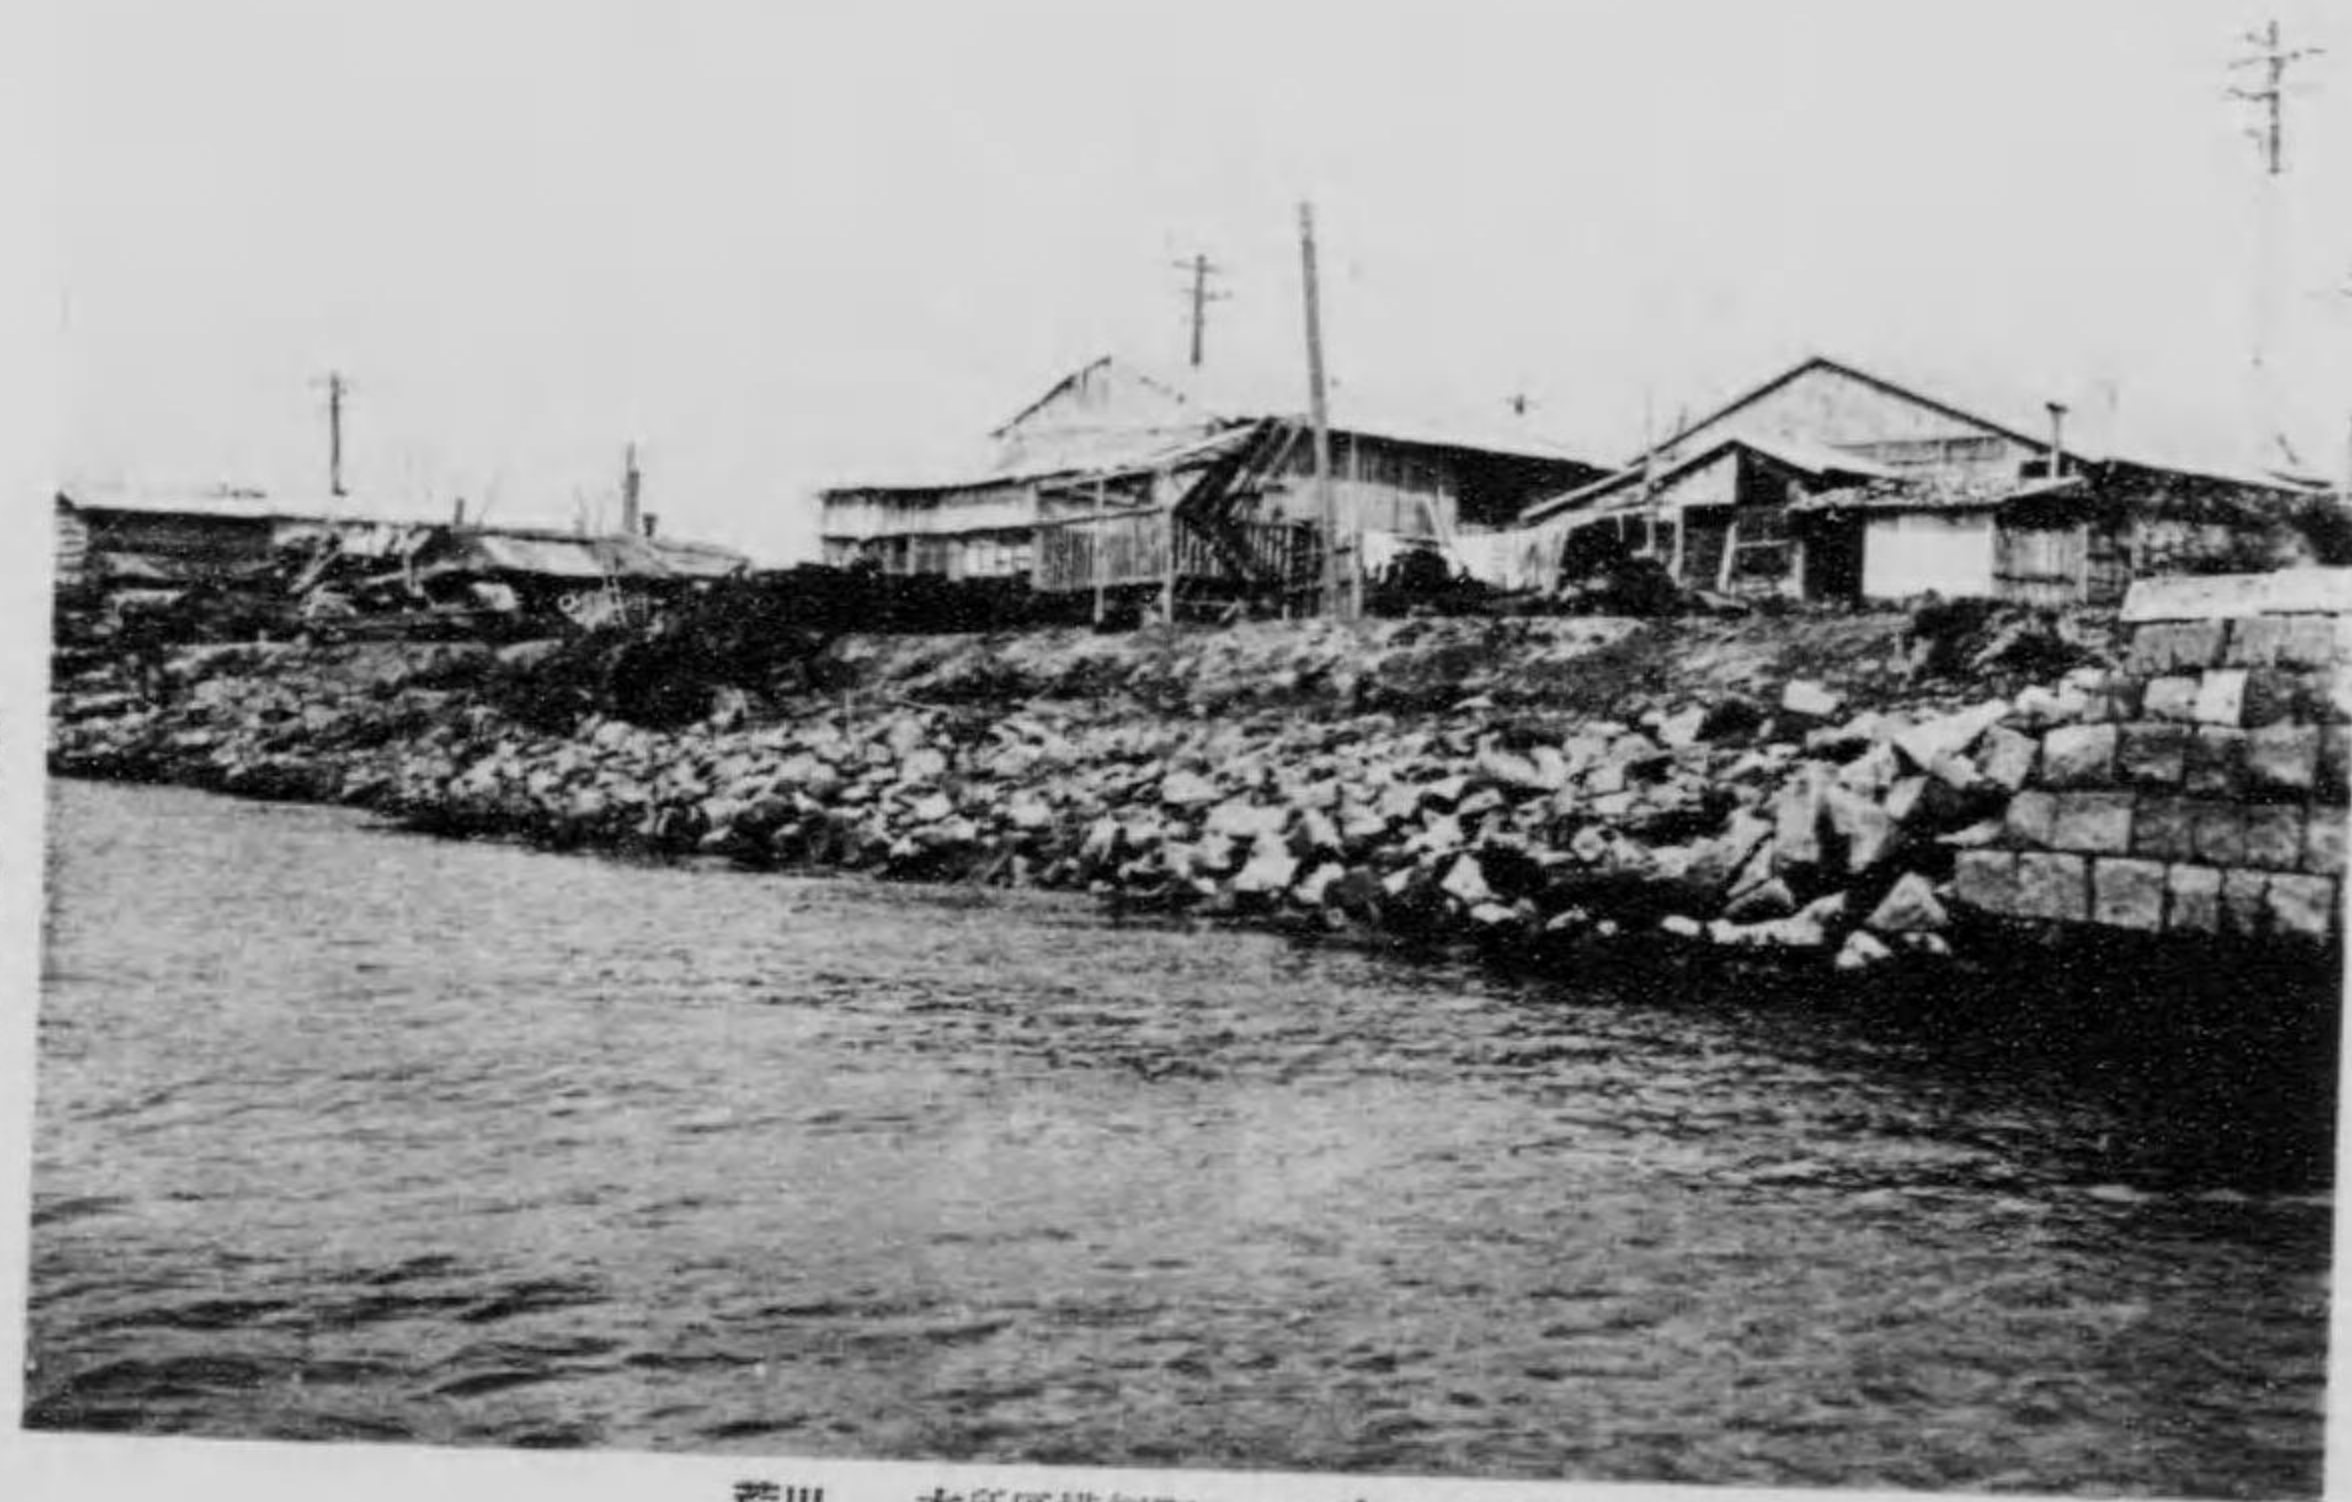
寫真第三

荒川 本所區横町二ノ七安田邸前護岸

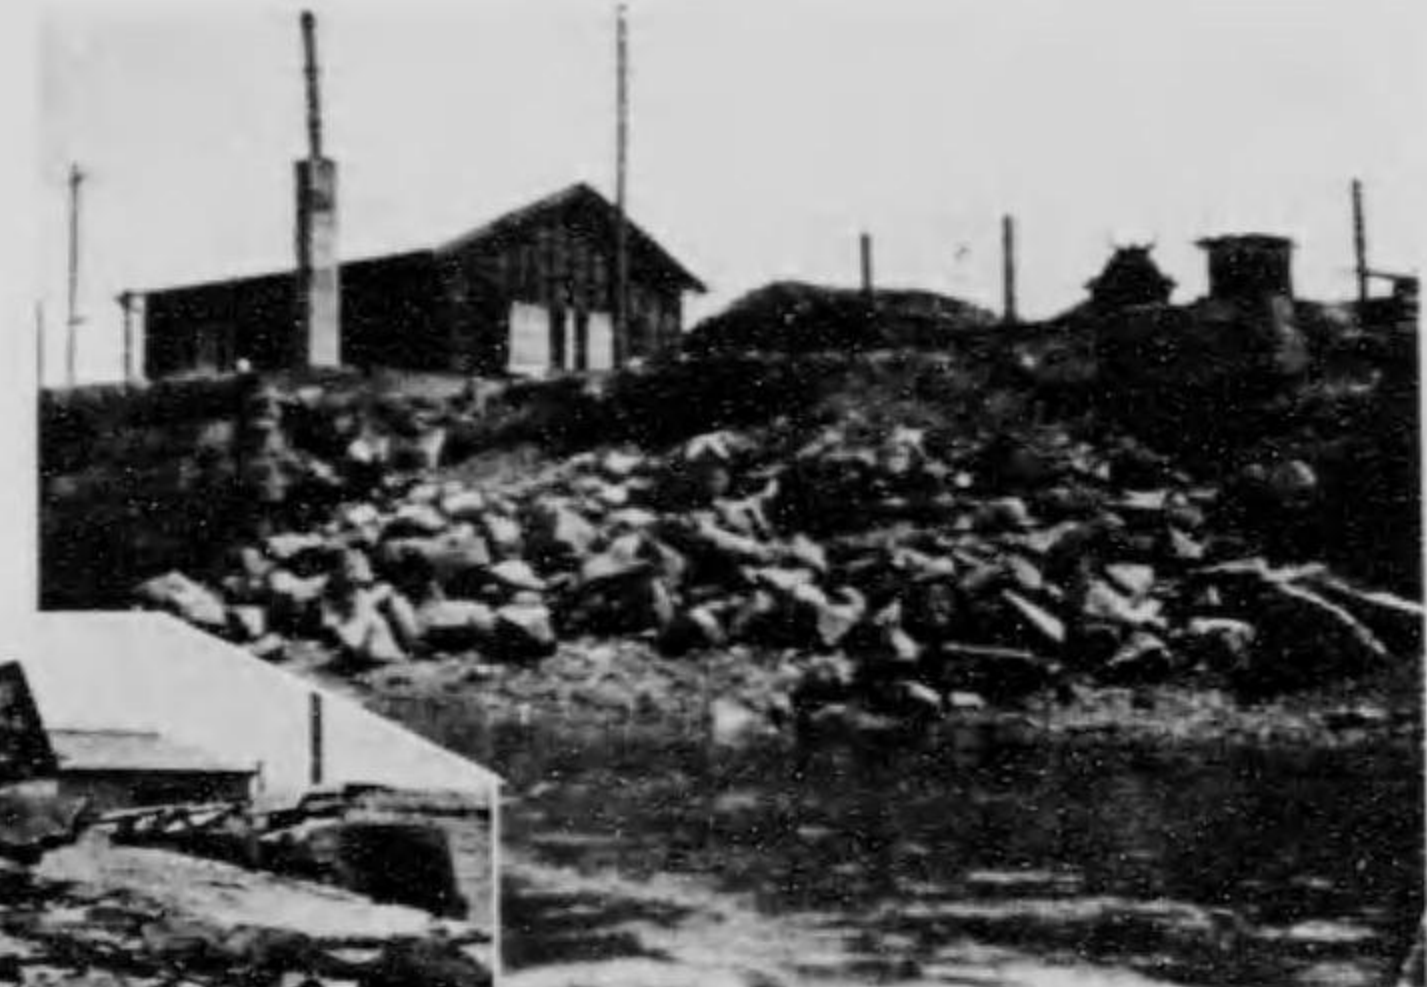
寫真第五

大島川 深川區越中島町練兵橋下流 左岸荒川合流點

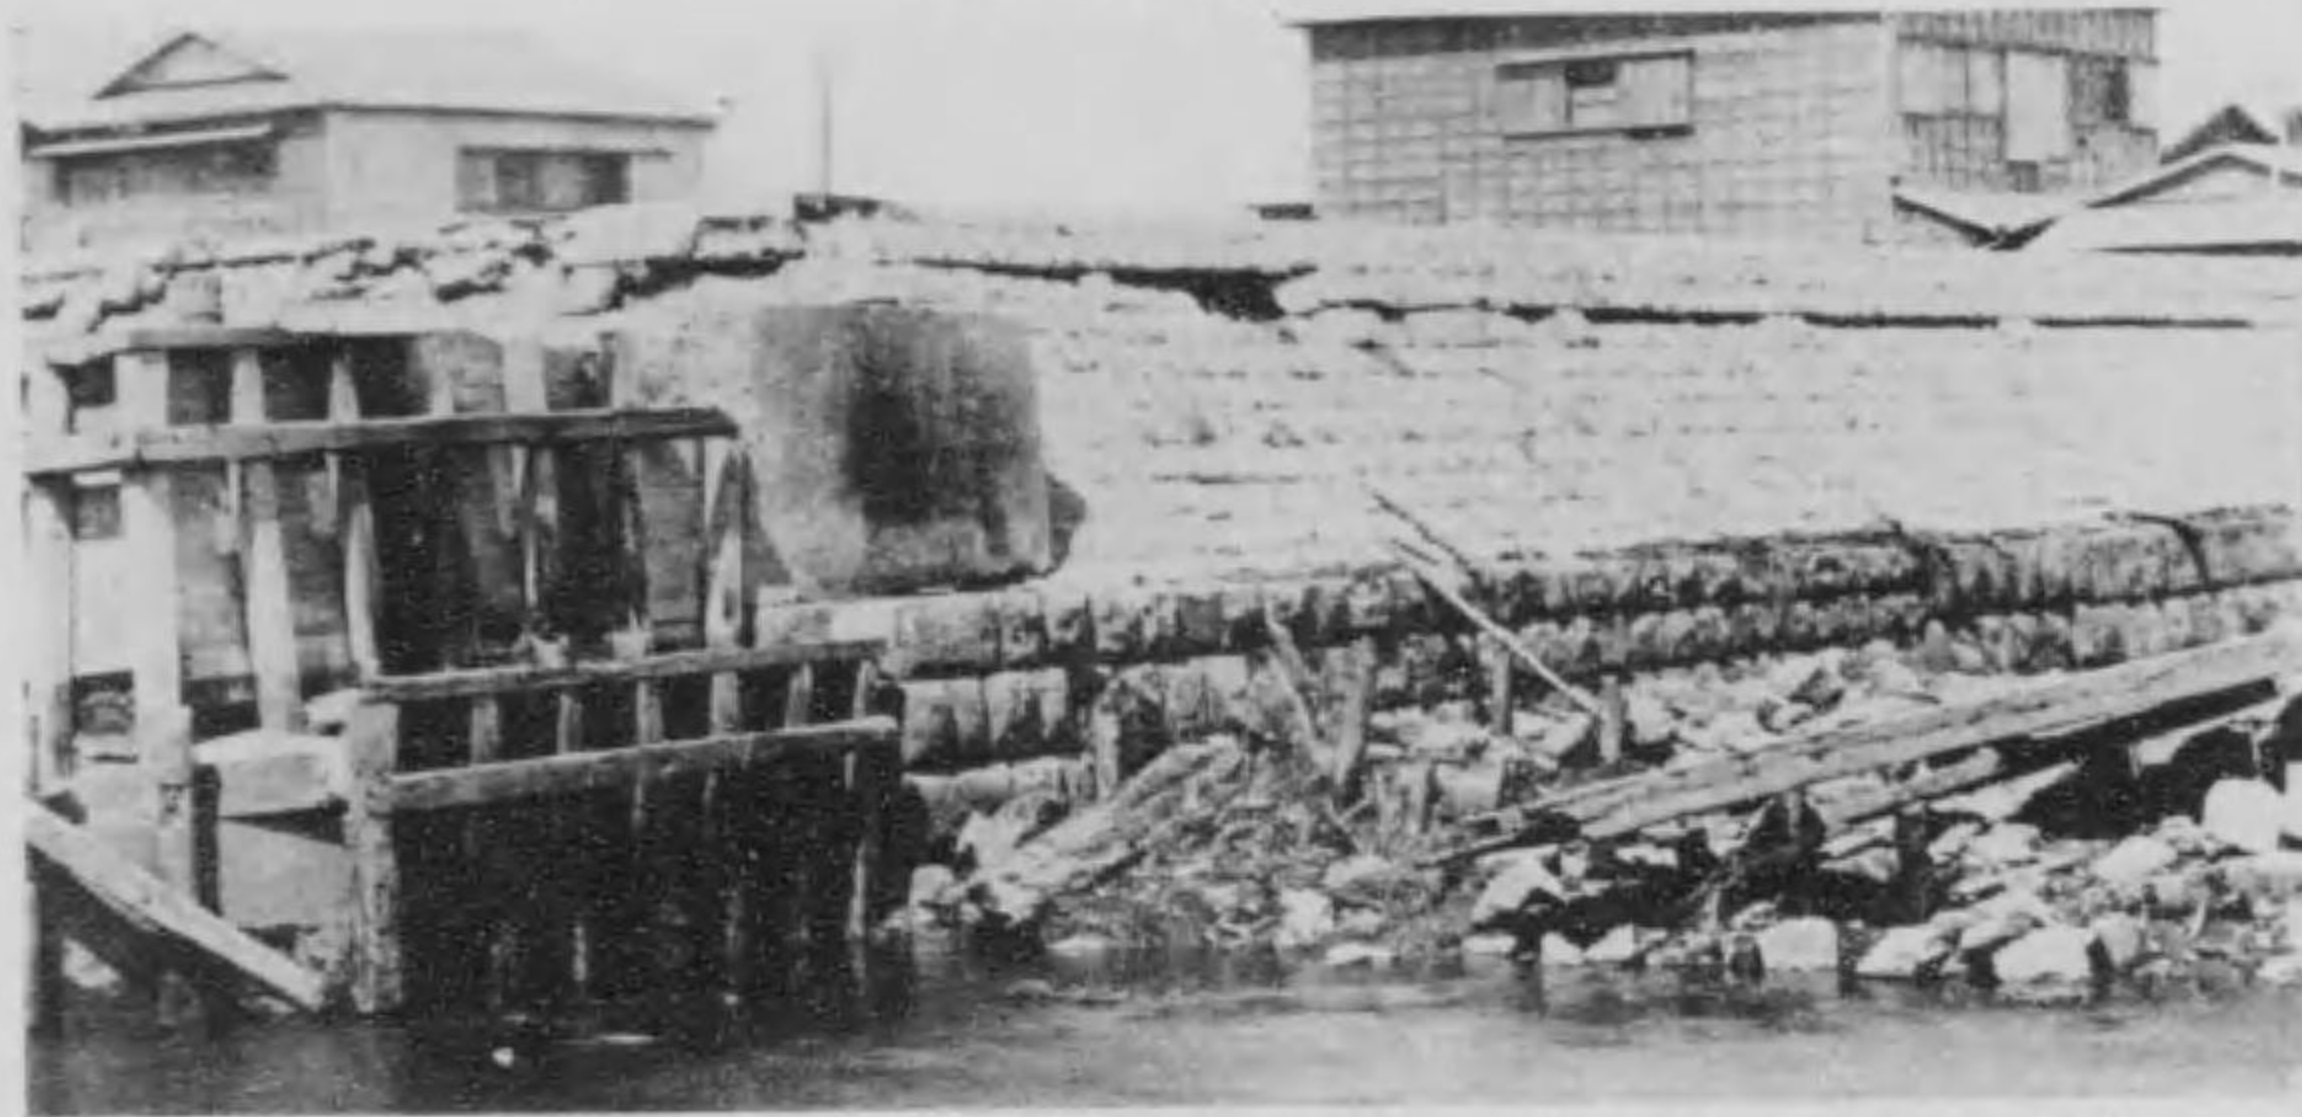
寫真第九

茲に混凝土堤防と稱するもの大部分は堤防の心は土にてその上を割栗石にて包み表面を更に混凝土にて被覆せるものにして他に少數の堤防全部を混凝土にて施工せるものを含めり。故にこれが心土の善悪及び心土の搦固めその他施工の良否に依り振動等に對する抵抗が異なるは當然にして殊にその脚部に護岸石垣を有する堤防は兩者の間に連結なきを以て一般にその間に大なる水平龜裂を生じ甚しきに至りては同箇所にて轉覆せるものあり。又心土を有する堤防の被害の多くは頂部に近き處に於て水平に龜裂せるものにして甚しきはその縁に於て 4,5 寸の喰違を來せる所あり。例へば深川區洲崎辨天町の海に面する堤防の如し、その他垂直、斜龜裂等數多あり。

海面 (平久町及洲崎方面) 深川區洲崎辨天町海面堤防開門附近(其一)(海面より撮影)

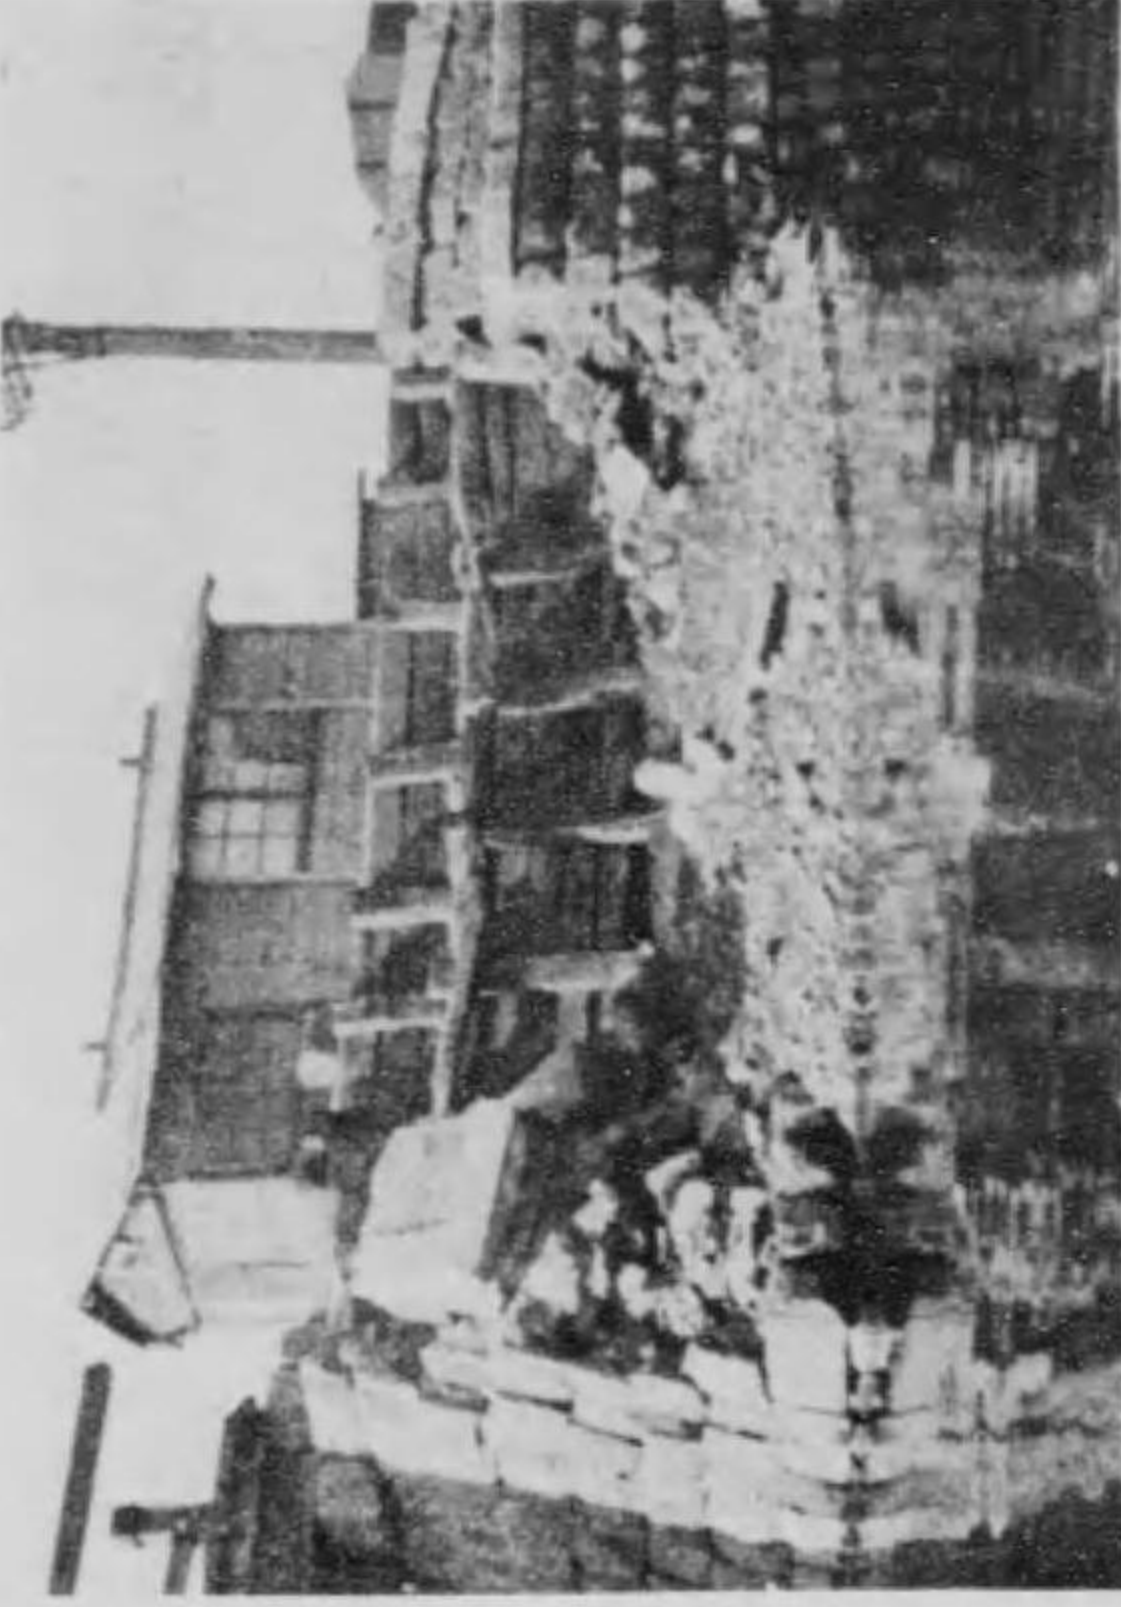
寫真第二十

北十間川 本所區小橋五町速草野東武橋上流

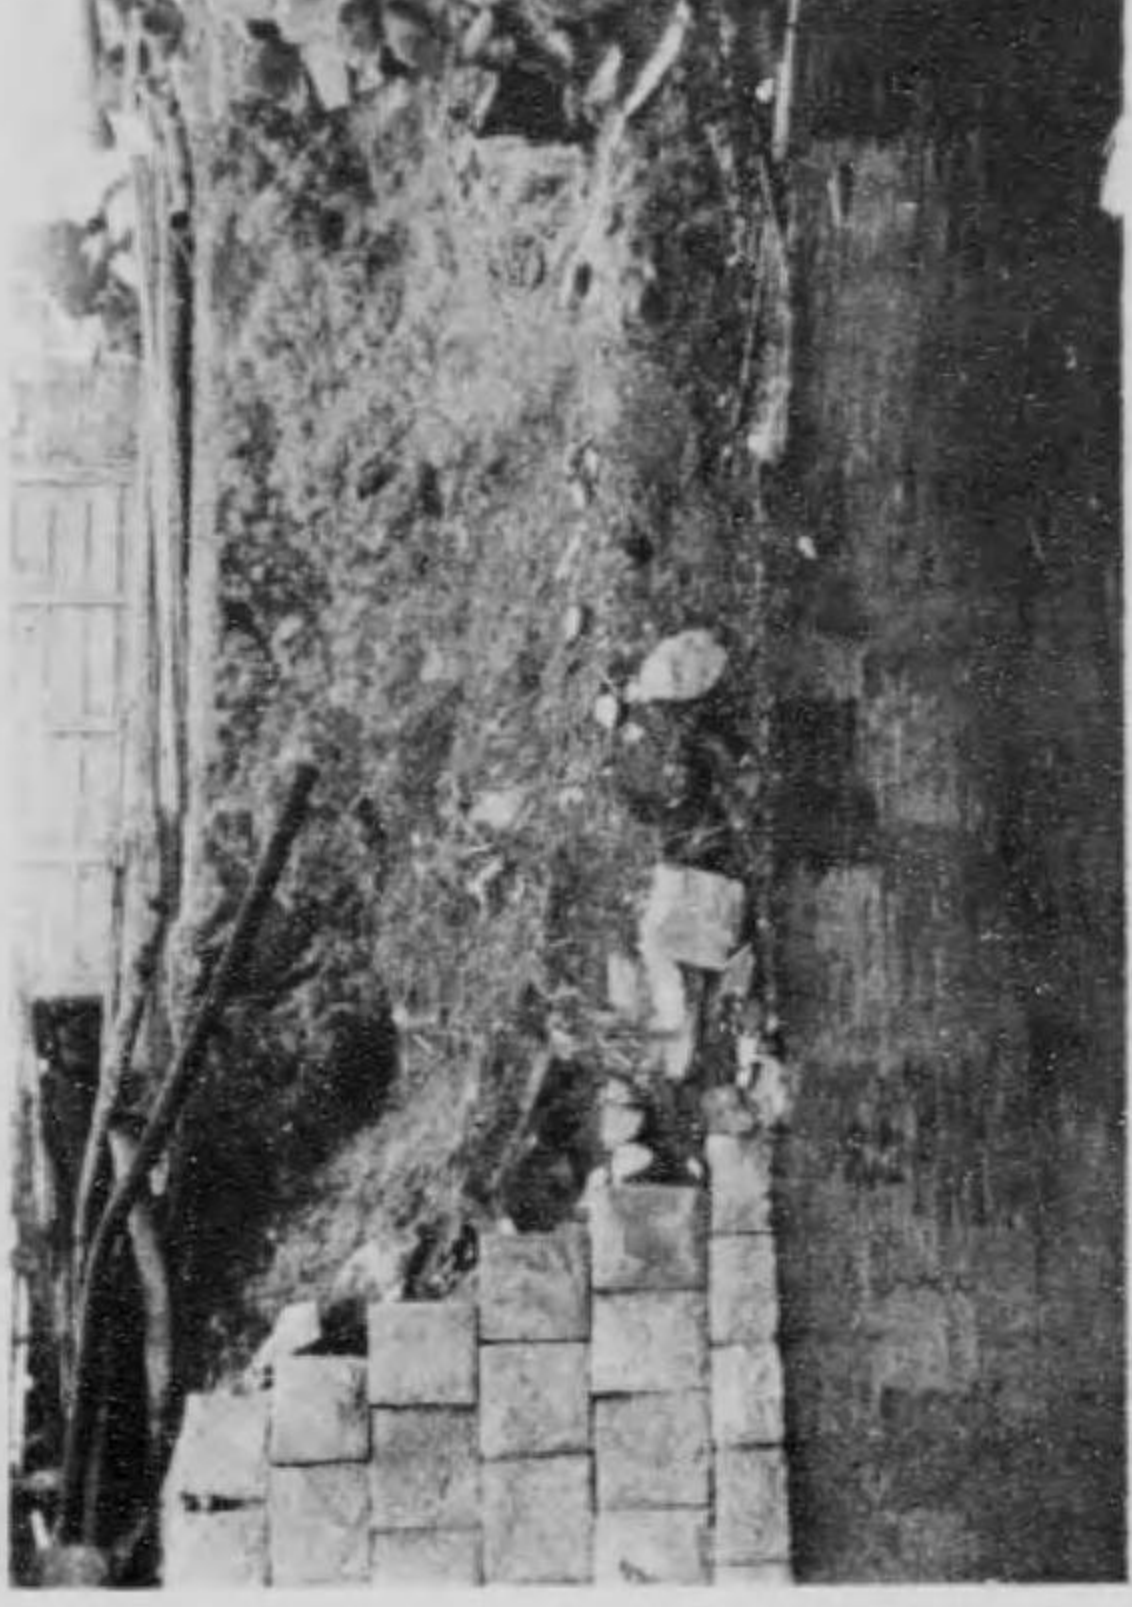
寫真第二十二

東堀留川 日本橋區小網町一ノ十一番地

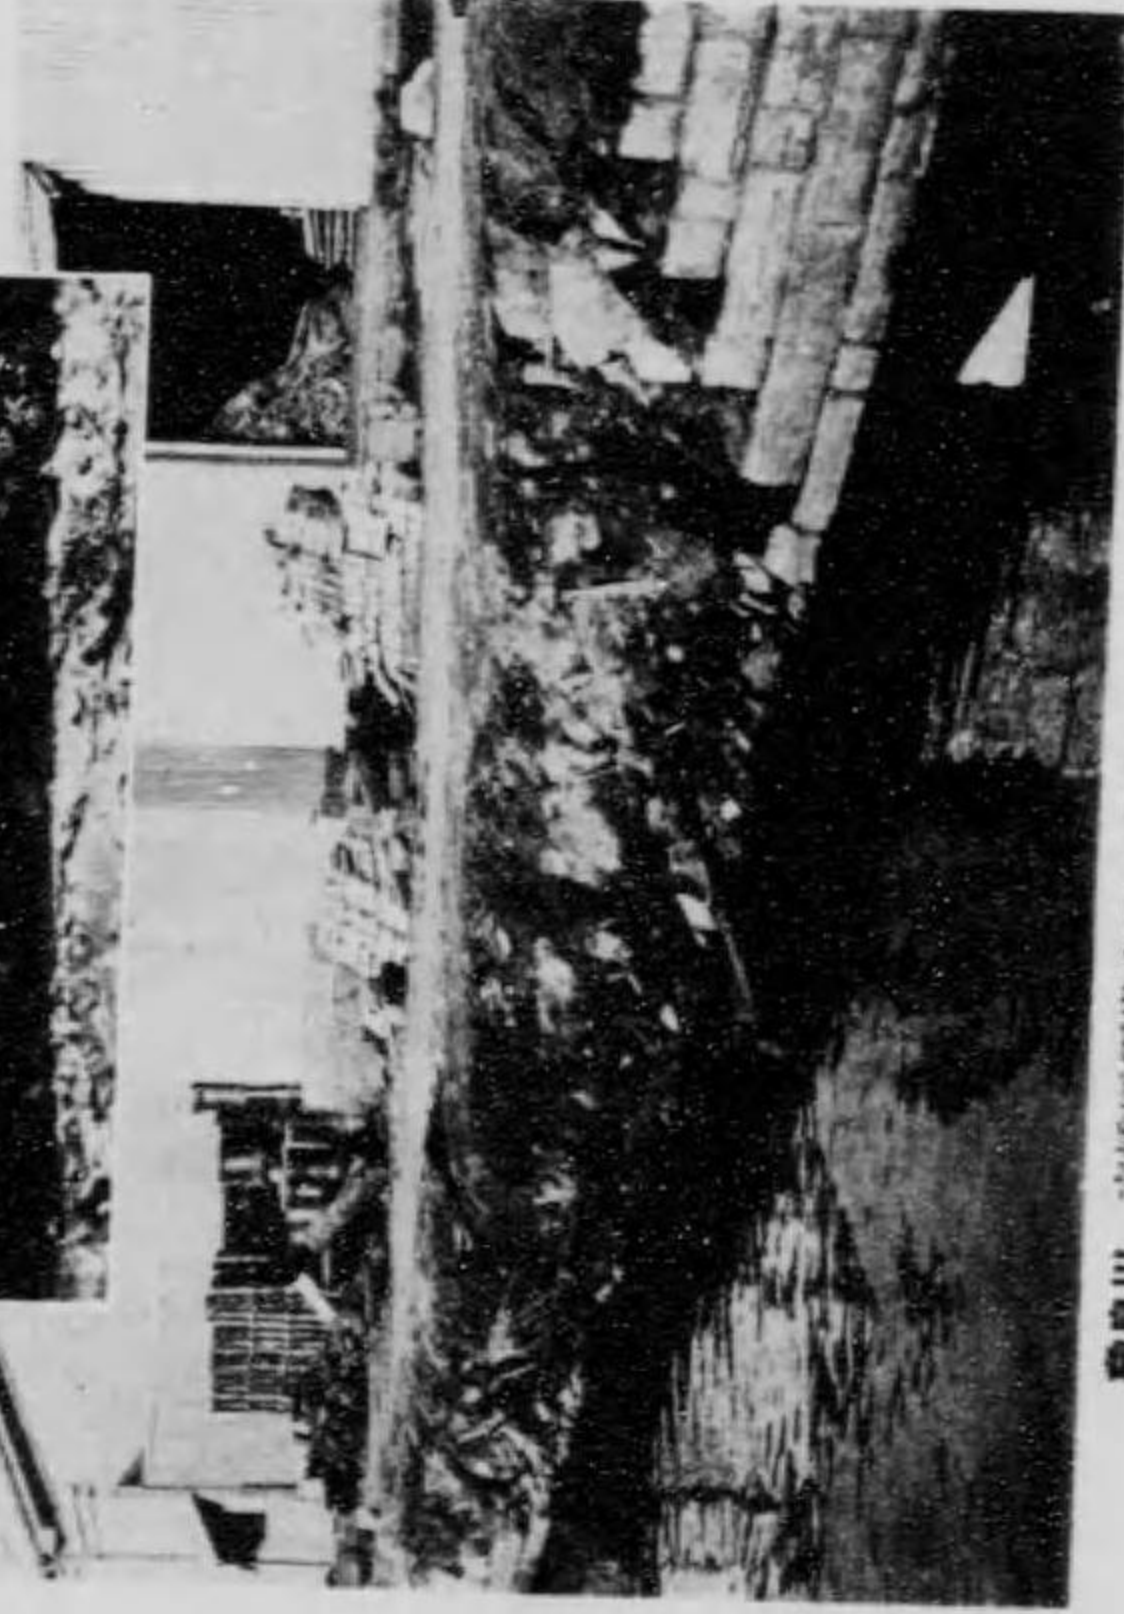
寫真第二十四

この種護岸は 2 種に區別することを得、一は長方形の塊積にて他は間知形の塊積なり。後者は大正十一年度以後の築造にかゝり共に混凝土を以て杭頭を被覆せる基礎上にあり。この兩者の被害を比較するに前者は後者に比しその成績甚しく不良なり。これらは大體普通間知積石垣と同様にして前者は大谷又は房州石積と酷似し構造上後方地盤との連絡宜しからず、これがため後者より被害比較的多く又後者の被害は主として垂直龜裂に止まれり。

龜島川 京橋區盤岸島町六番地混凝土塊(長方形)護岸

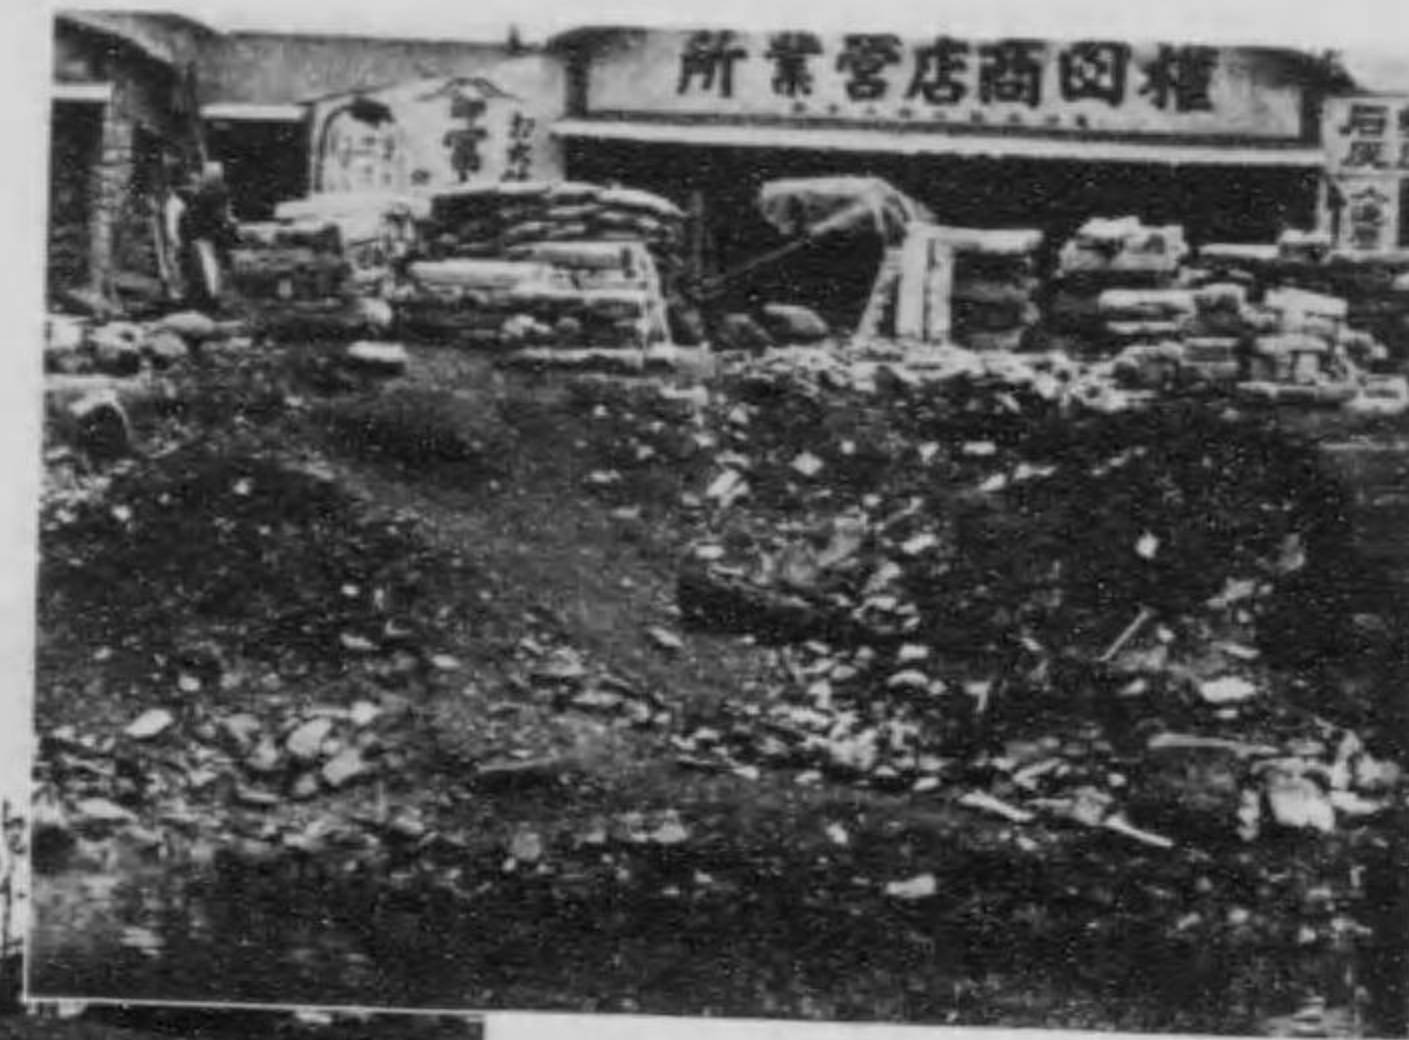
寫真第二十九

外濠 神田區今川小路三ノ一
組橋際上流左岸

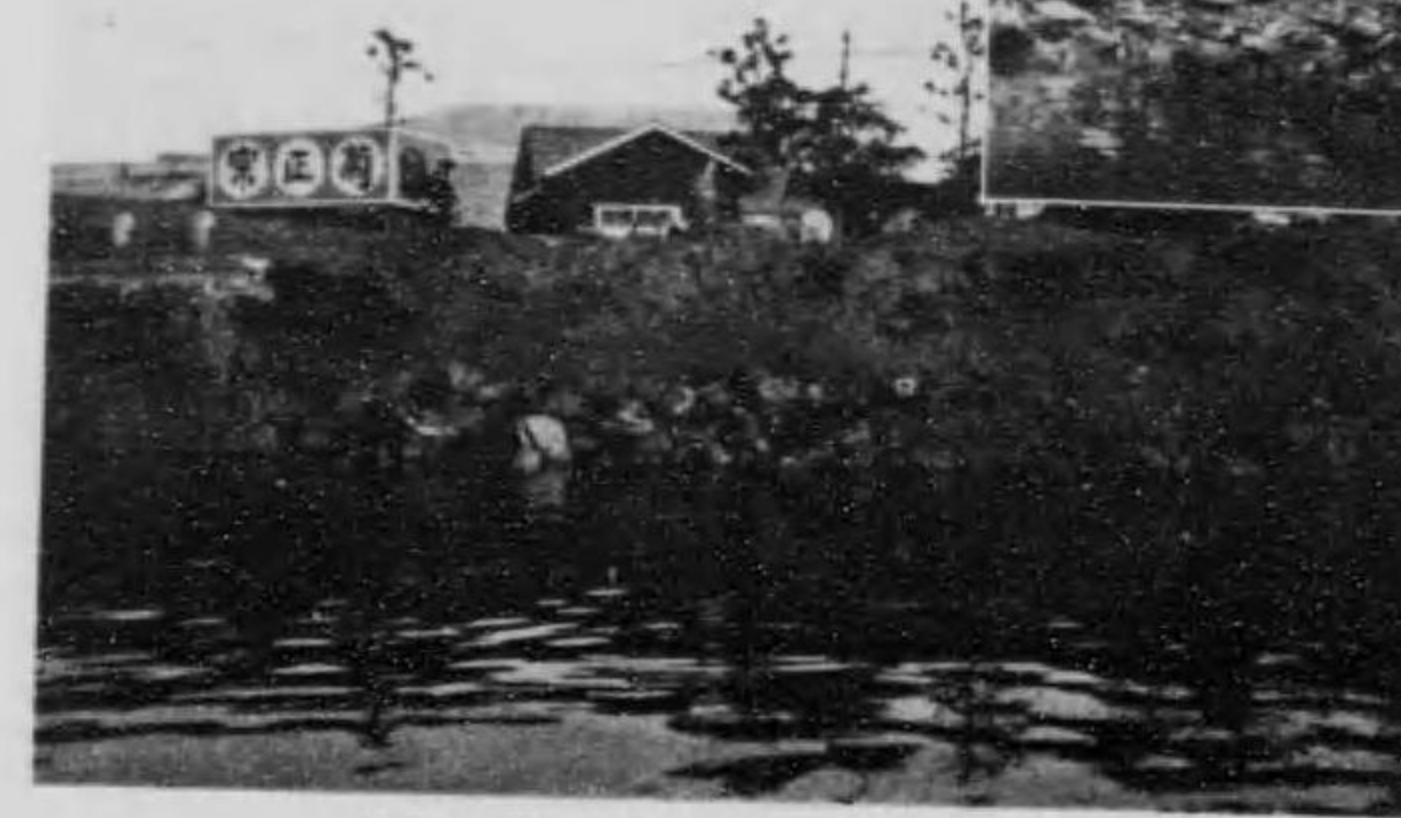
寫真第三十

外濠 京橋區西紺屋町數寄屋橋上流

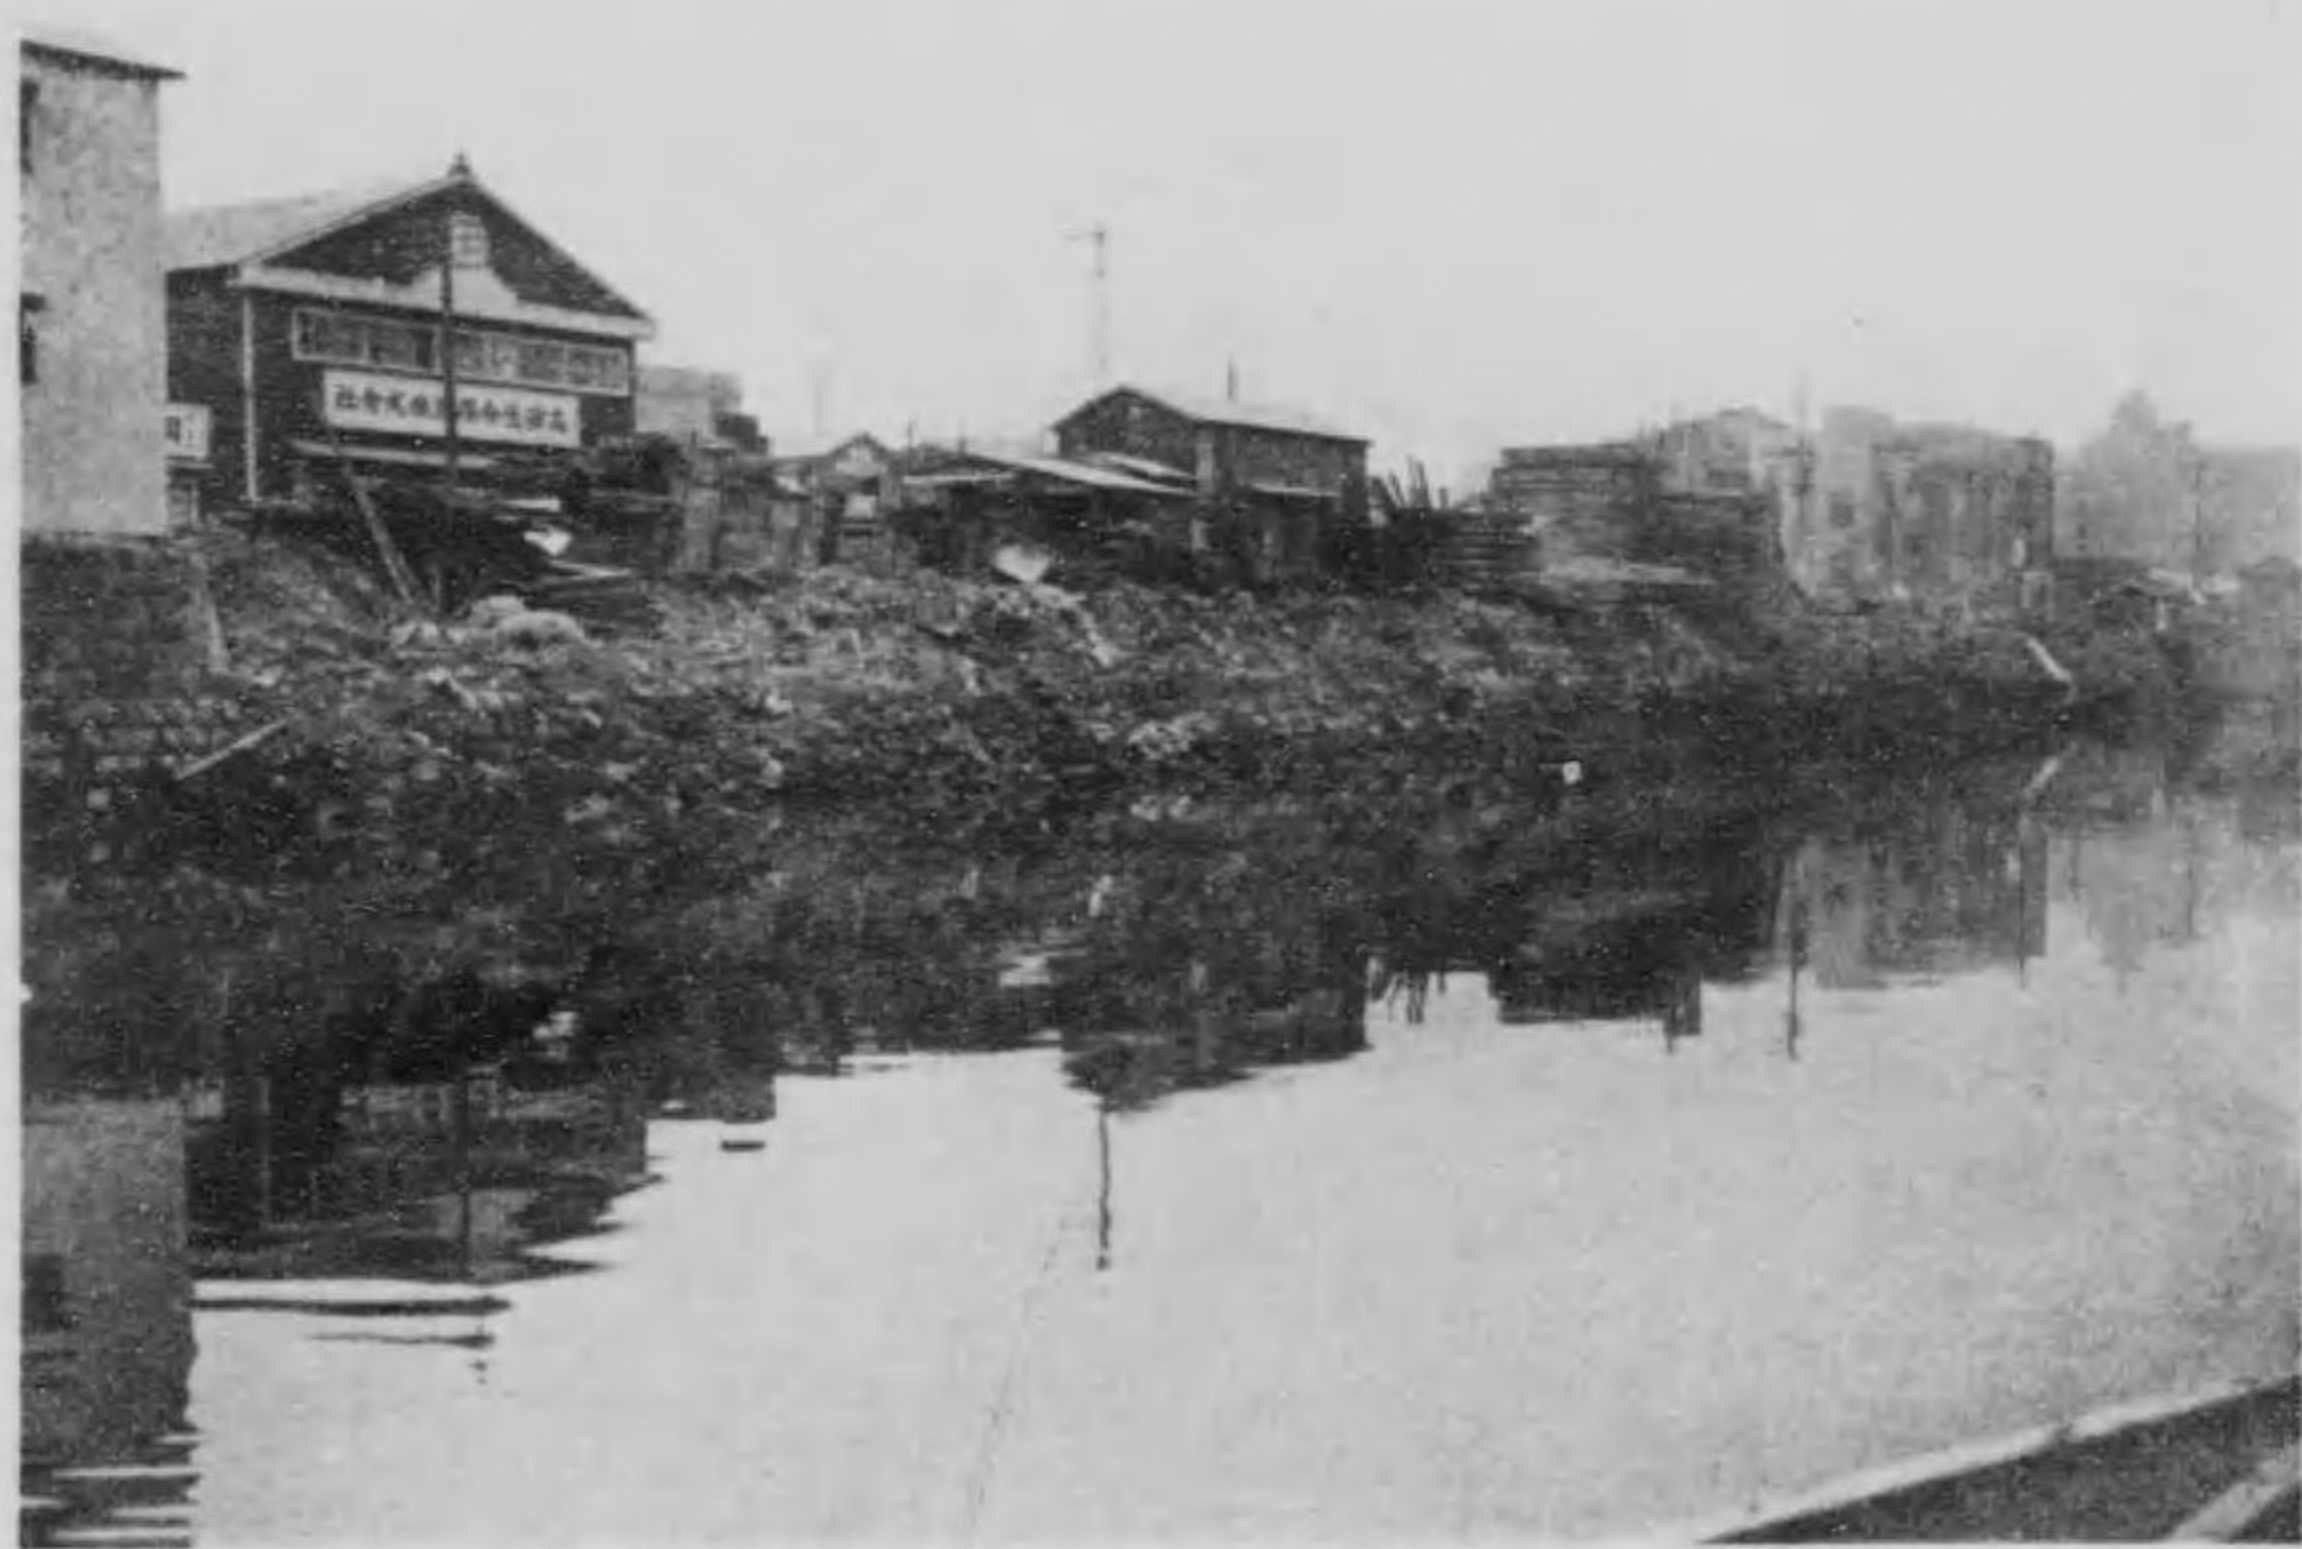
寫真第三十二

護岸全體としての破壊原因は種々に區別することを得。例へば神田區鈴木町十九番地々先即ち御茶ノ水橋上流の地點又は濠池筋(内濠)の九段坂上電車交又點下等の如く護岸背部の土が滑動せるため上部護岸及び下部護岸並共前方に押し出遂に破壊されたるもの及び三十間堀川筋のものゝ如く硬盤は石垣下端より 5~6 尺深く且河心に向ひ傾斜し護岸は硬盤に到達せる鐵脊を有する地形杭上に算盤木捨土臺を置きこの上に安置されし練積石垣なるも護岸

三十間堀川 京橋區西豐玉河岸五〇、五四號地
