笛吹川左岸 山梨縣東八代郡上曾根村大字上曾根堤防震災復舊工事圖 (其二)

第一章 東京市運河（附圖第一乃至第三第五及び写真第一乃至第五十一参照）

本市河川運河に於ける震害の調査は主に沿岸並にその附屬物の被害、河底及び水位の變化を鮮明にし併てその理由を考察し今後の施設に就き参考に資せんとするにあり。

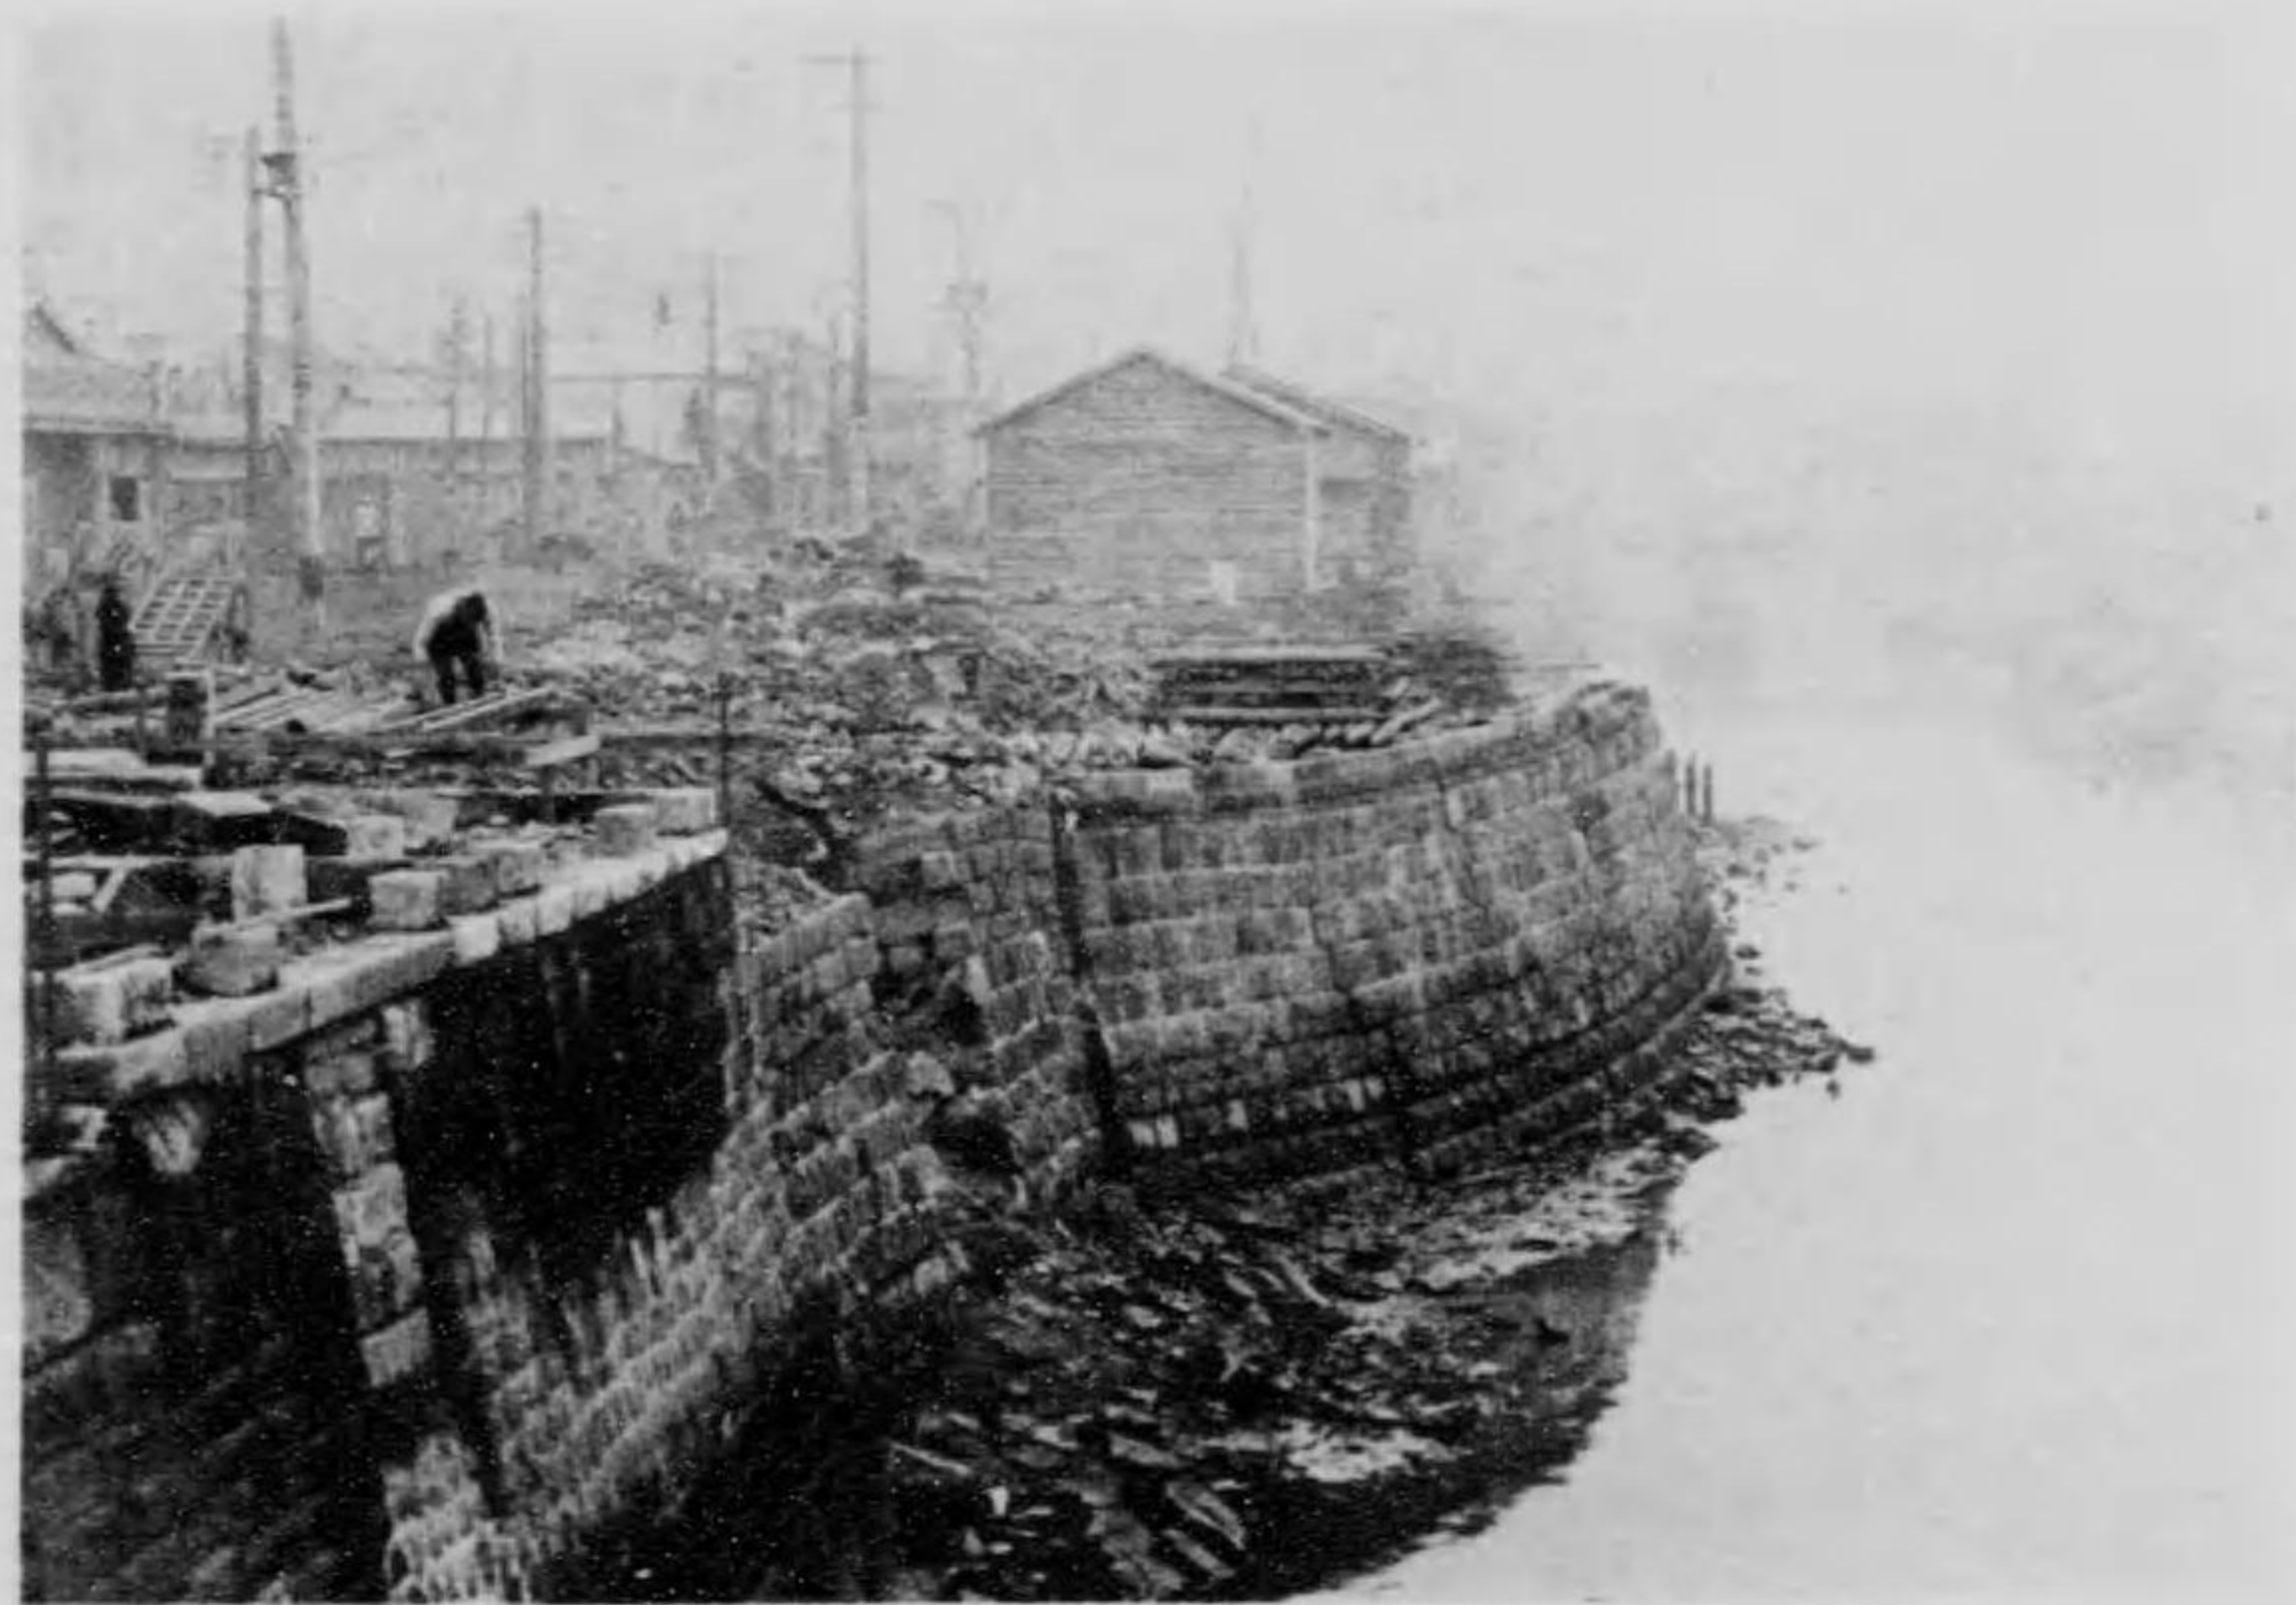
寫真第三十三

護岸全體としての破壊原因は種々に區別することを得。例へば神田區鈴木町十九番地々先即ち御茶ノ水橋上流の地點又は濠池筋(内濠)の九段坂上電車交又點下等の如く護岸背部の土が滑動せるため上部護岸及び下部護岸並共前方に押し出遂に破壊されたるもの及び三十間堀川筋のものゝ如く硬盤は石垣下端より 5~6 尺深く且河心に向ひ傾斜し護岸は硬盤に到達せる鐵脊を有する地形杭上に算盤木捨土臺を置きこの上に安置されし練積石垣なるも護岸

三十間堀川 京橋區西豐玉河岸一〇號地

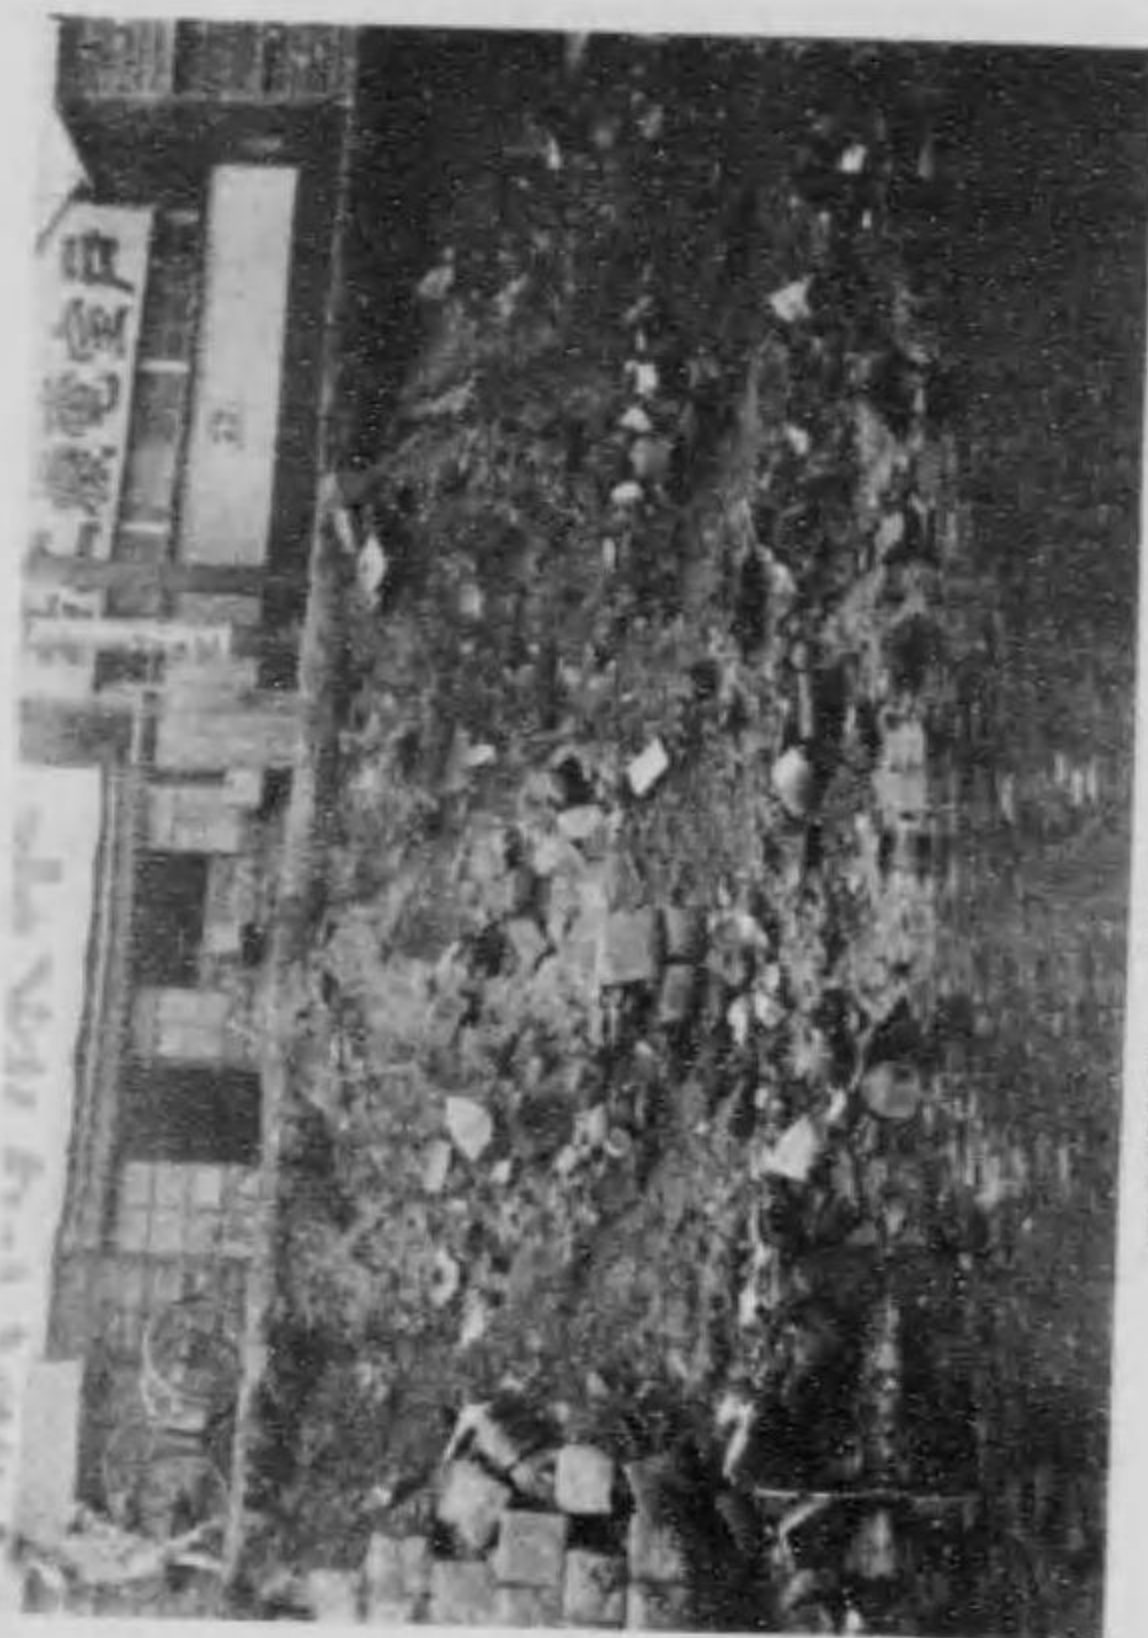
寫真第三十五

三十間堀川 京橋區金六町四、水谷橋際

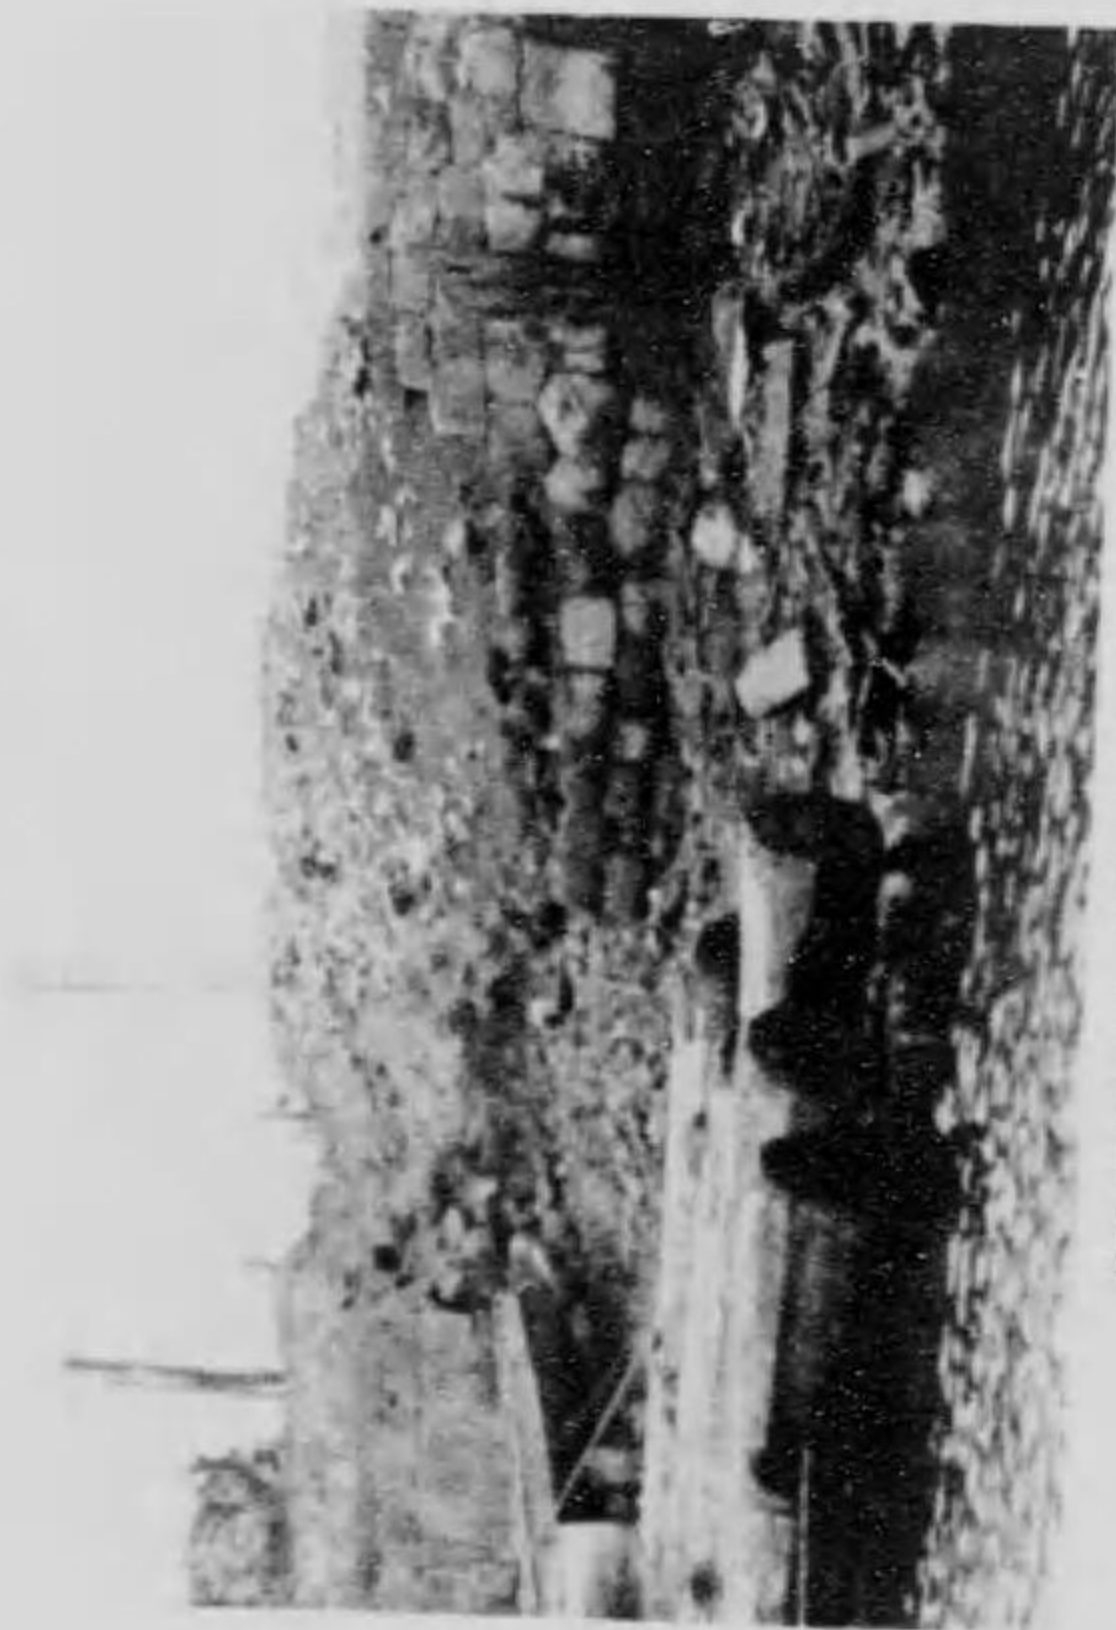
寫真第三十六

築地川(本川) 京橋區明石河岸三號ノ二

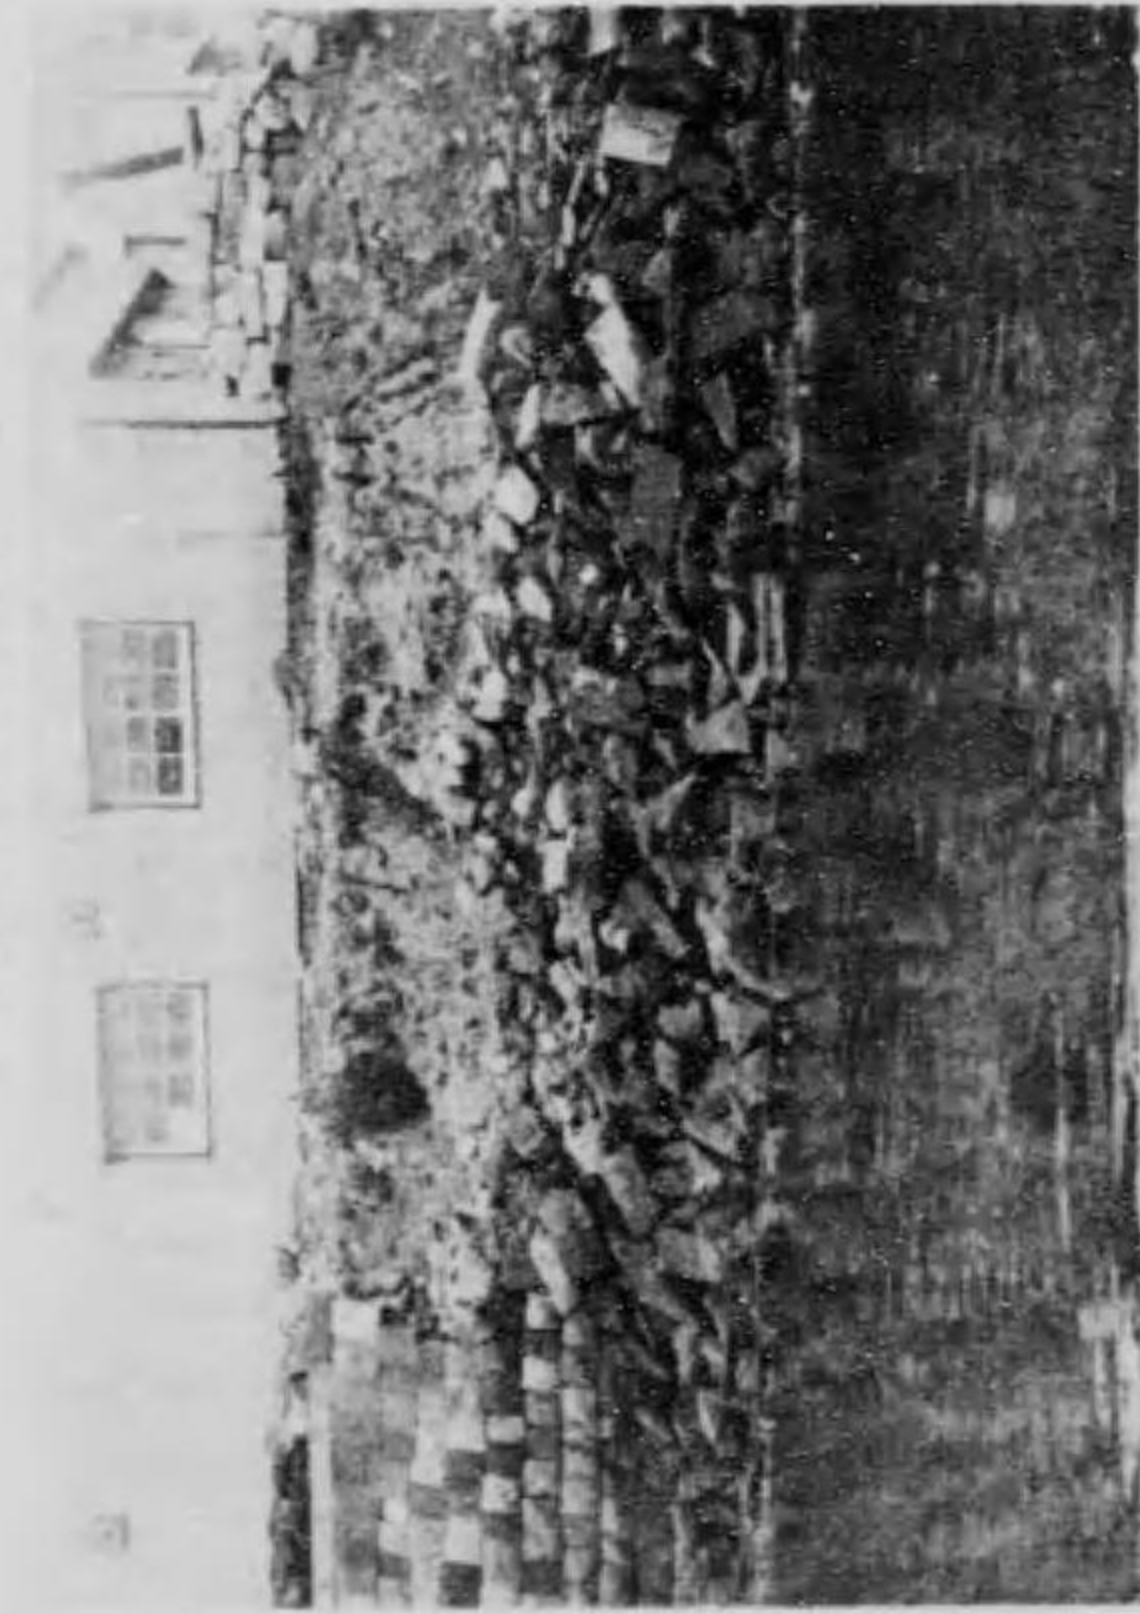
寫真第三十八

藥地川南支川 京橋區染地海岸工部局大川合流點

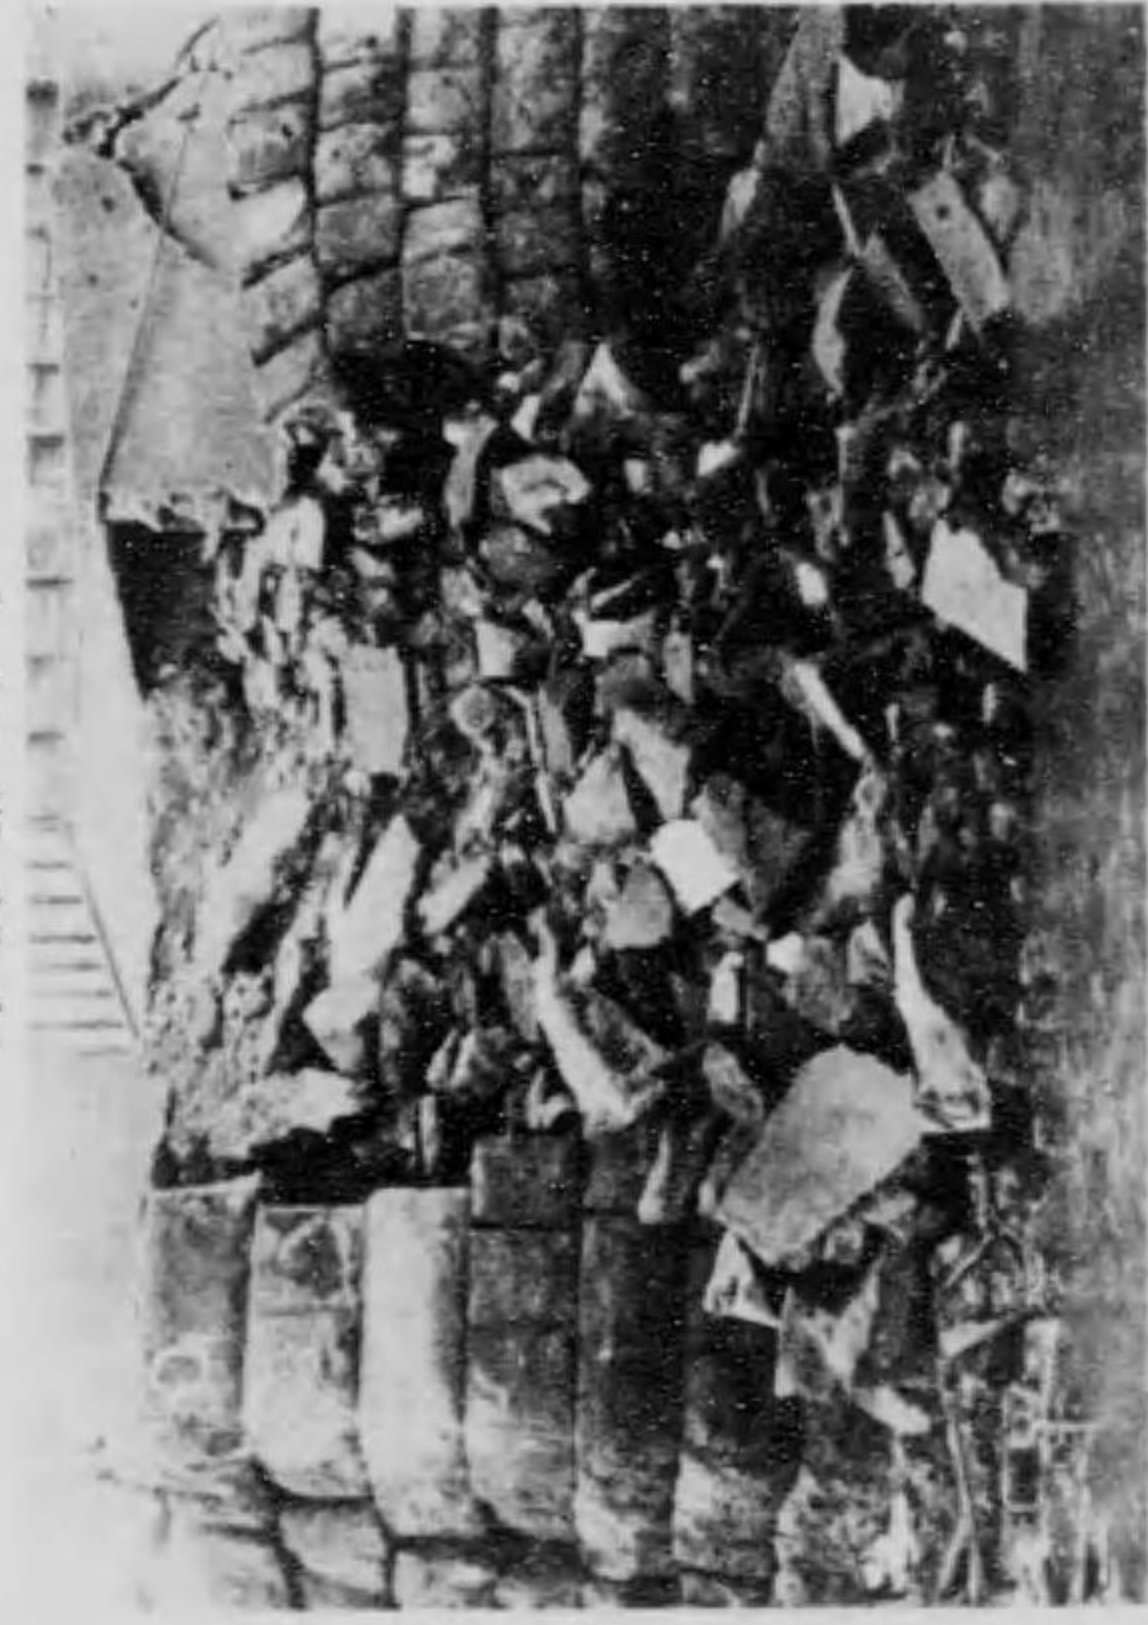
寫真第四十

月島川 京橋區月島西河岸通六丁目八番地荒川合流點

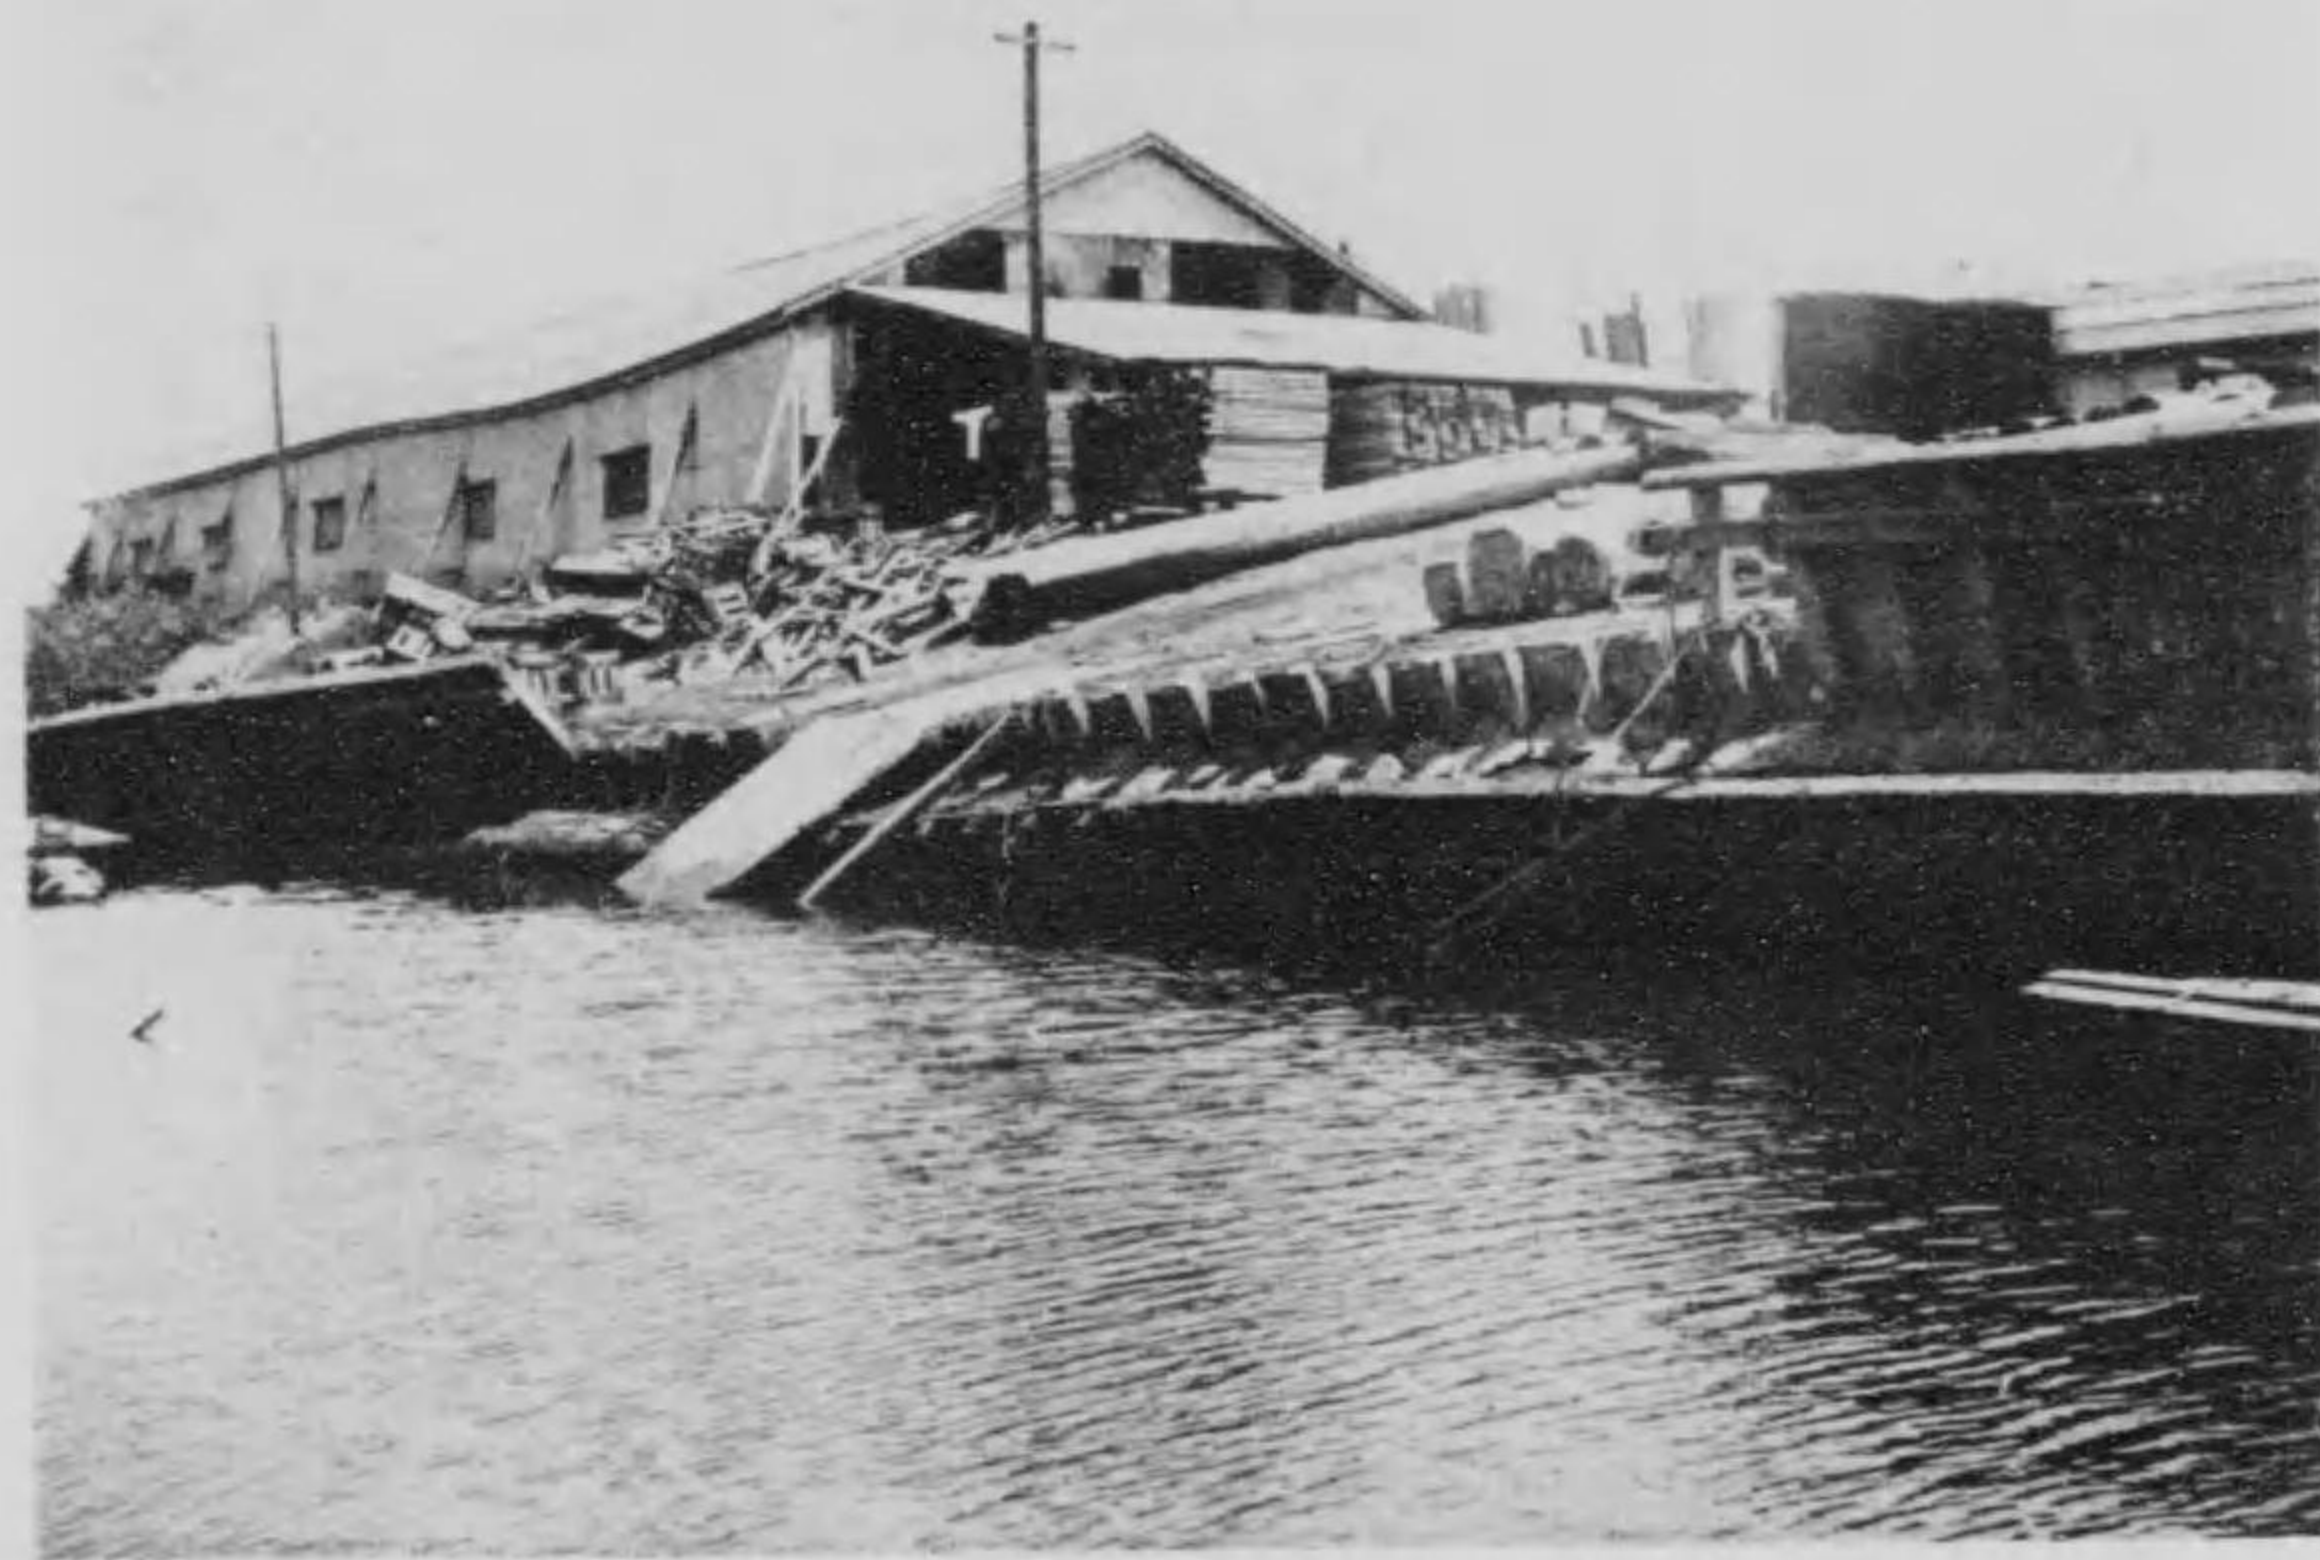
寫真第四十五

芝浦川西支川 芝區月見町三丁目西面

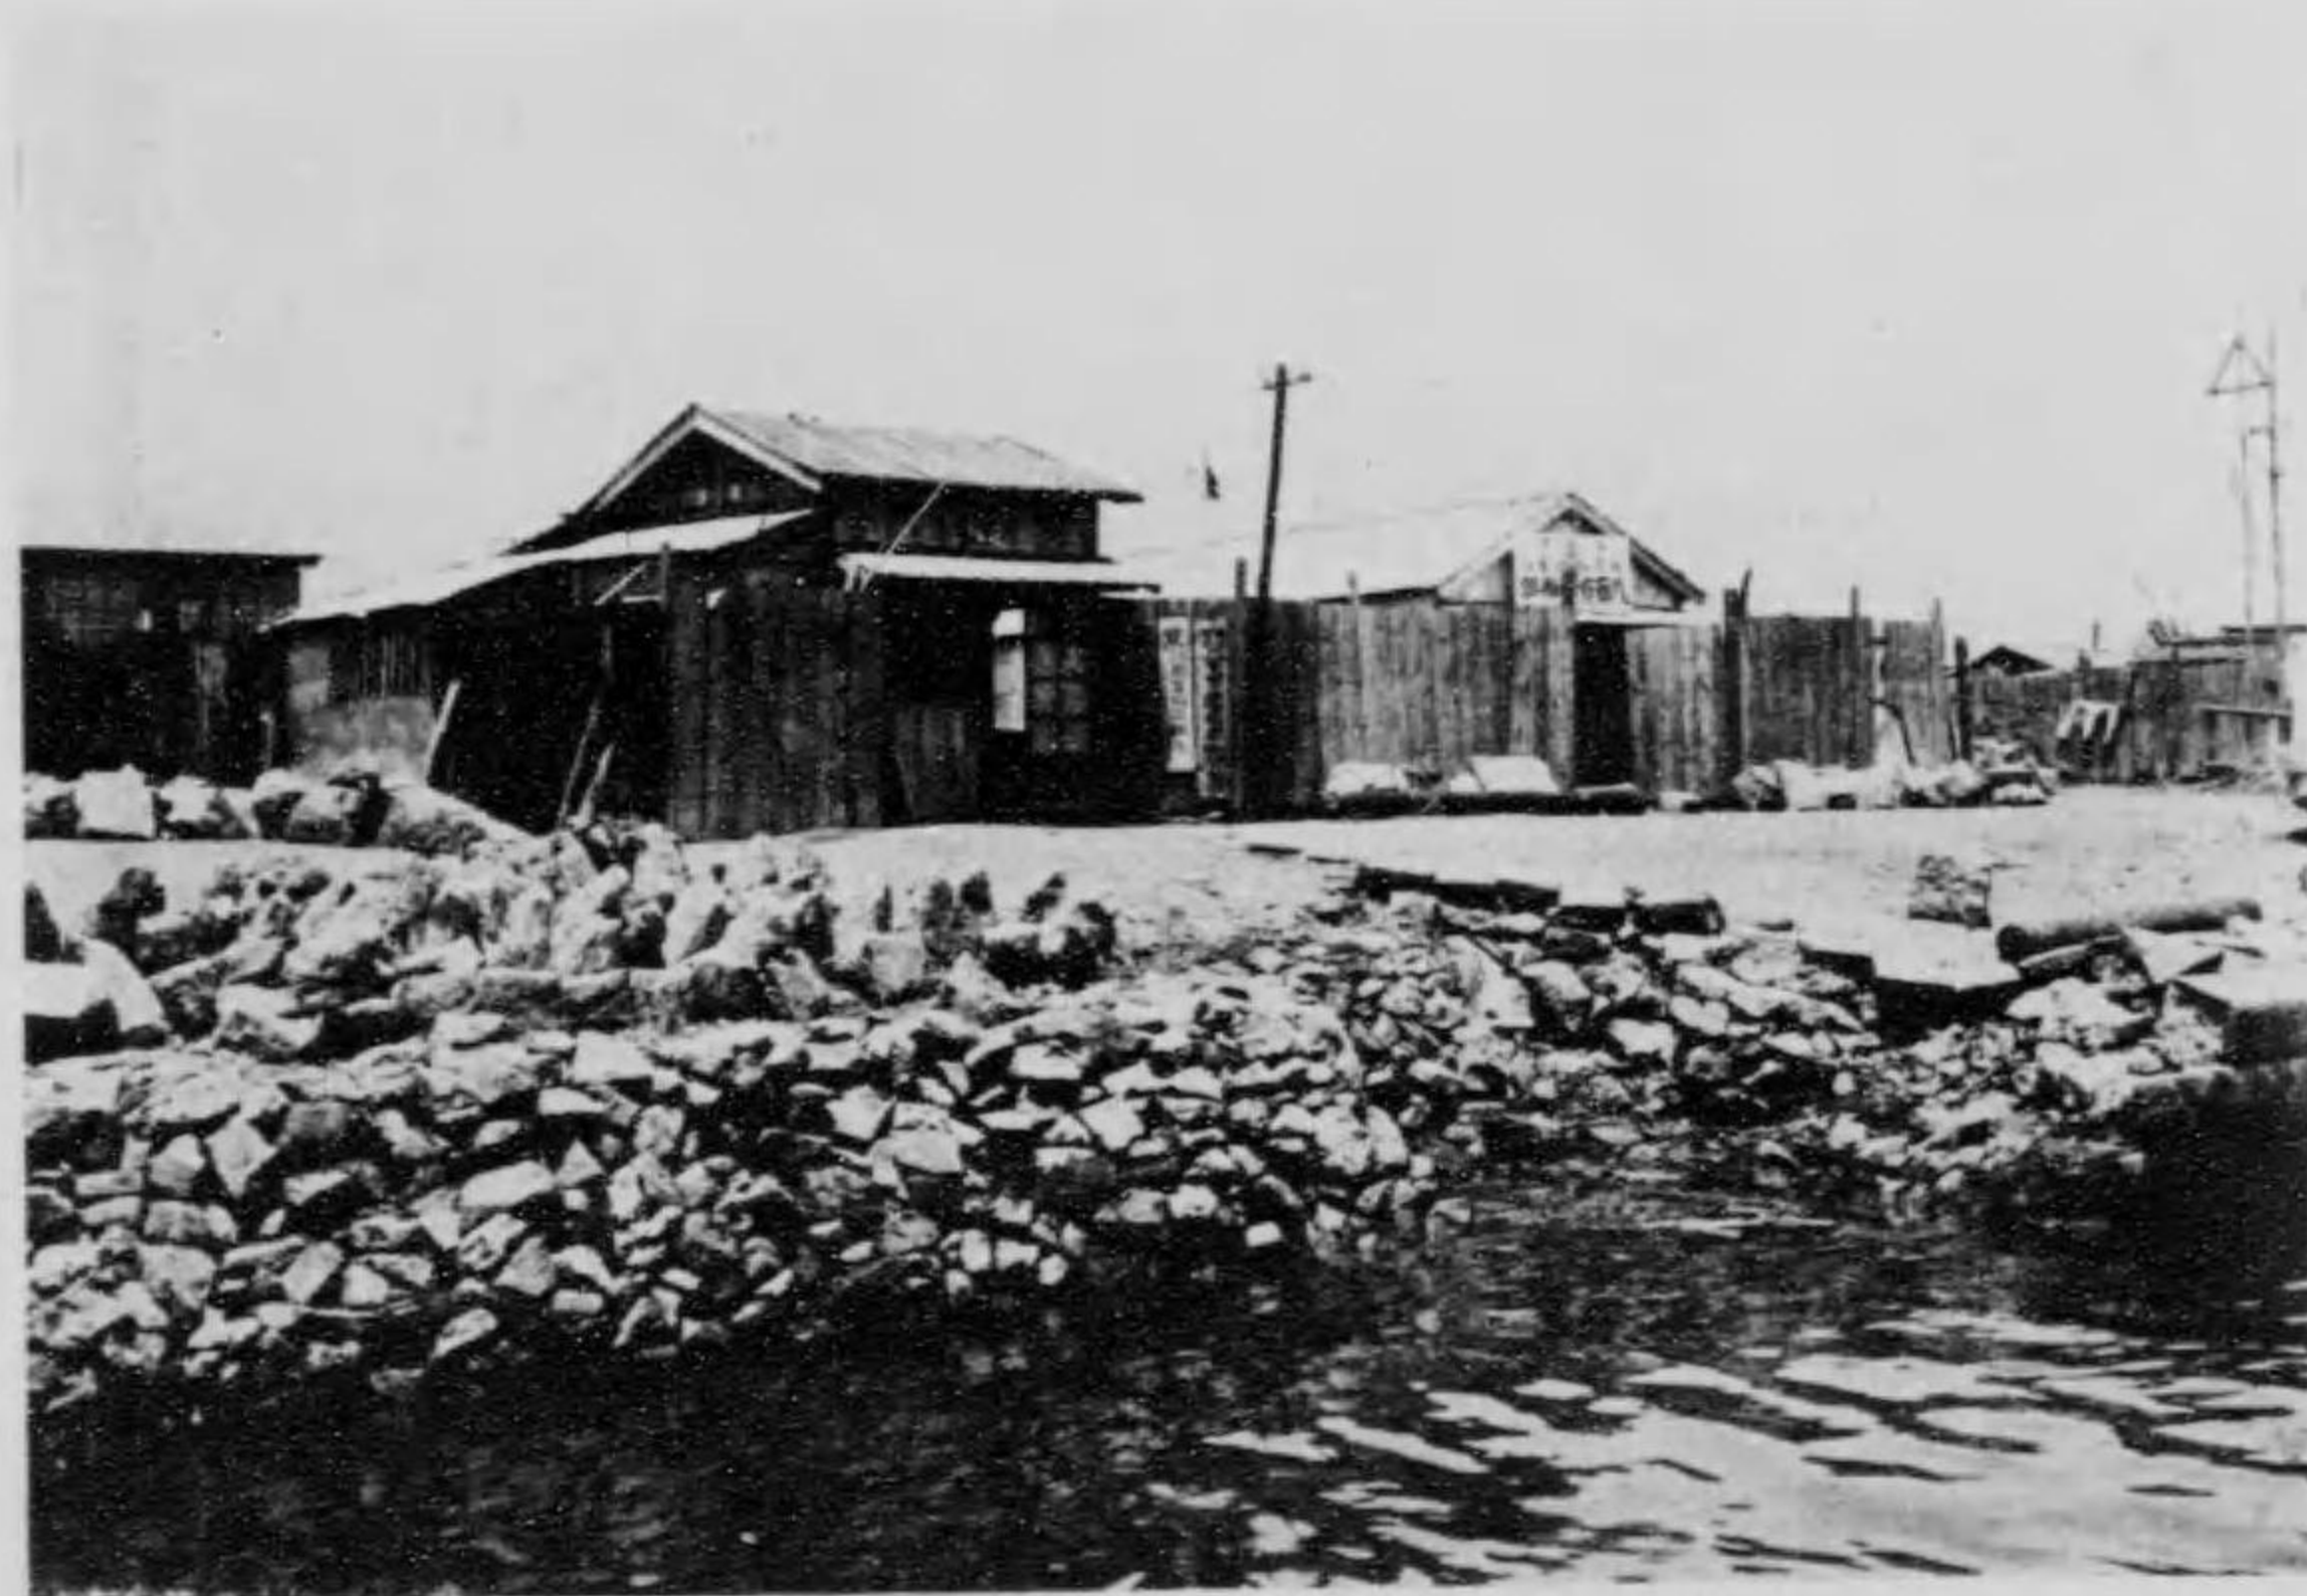
寫真第四十六

海面(芝浦方面) 芝區日ノ出町岸壁

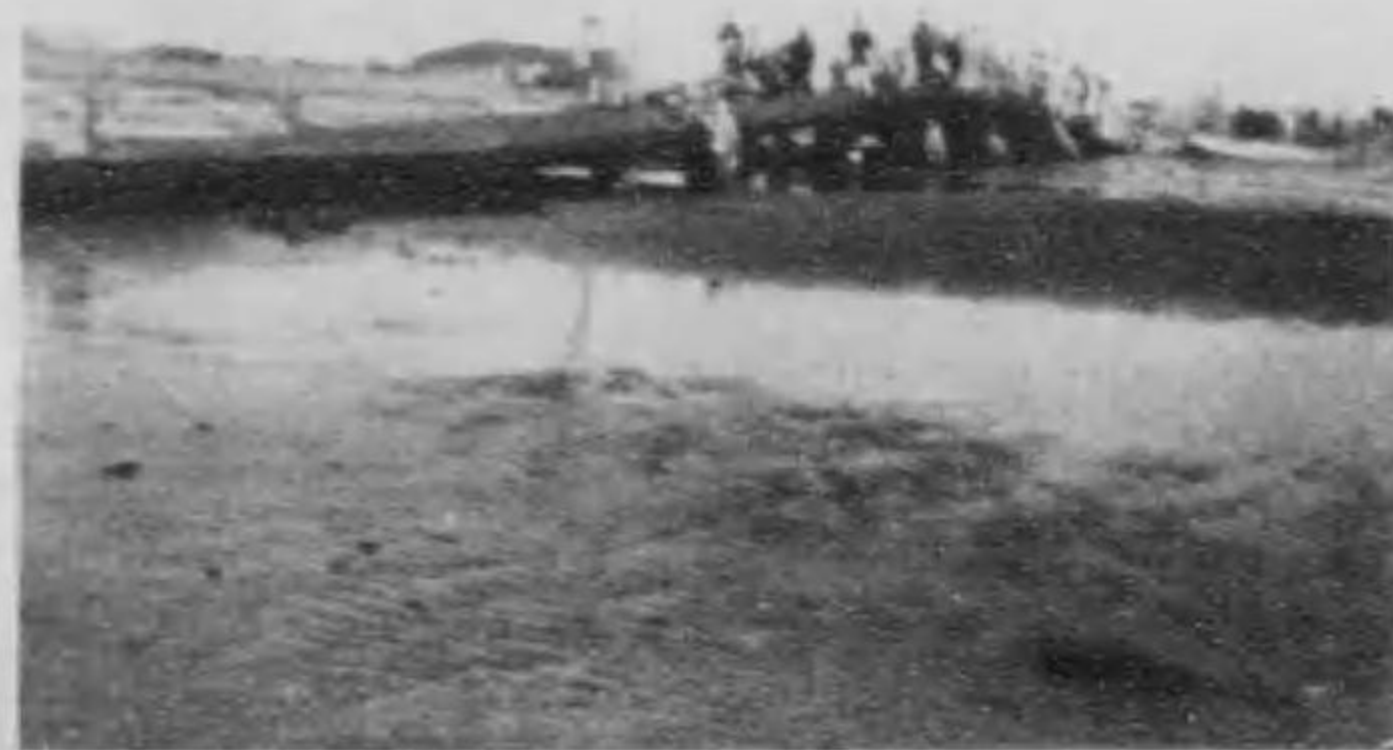
寫真第二十五

大正十二年九月二十一日調査せるところによれば破壊せる棧橋床版は干潮時に於て延長約 57 間露出しその破壊の状況は附圖第二十五及び寫眞第二十五乃至第二十七に示す如く杭と共に海岸に向つて倒壊せり。而して杭は單に倒れたるのみならず舊位置より多少移動し居るを認めたり。又床版は一箇所伸縮装置を施せる箇所にて切斷せる外斷片的破壊を來たさず第

千葉縣館山灣新棧橋震災直後の状況
(其一)

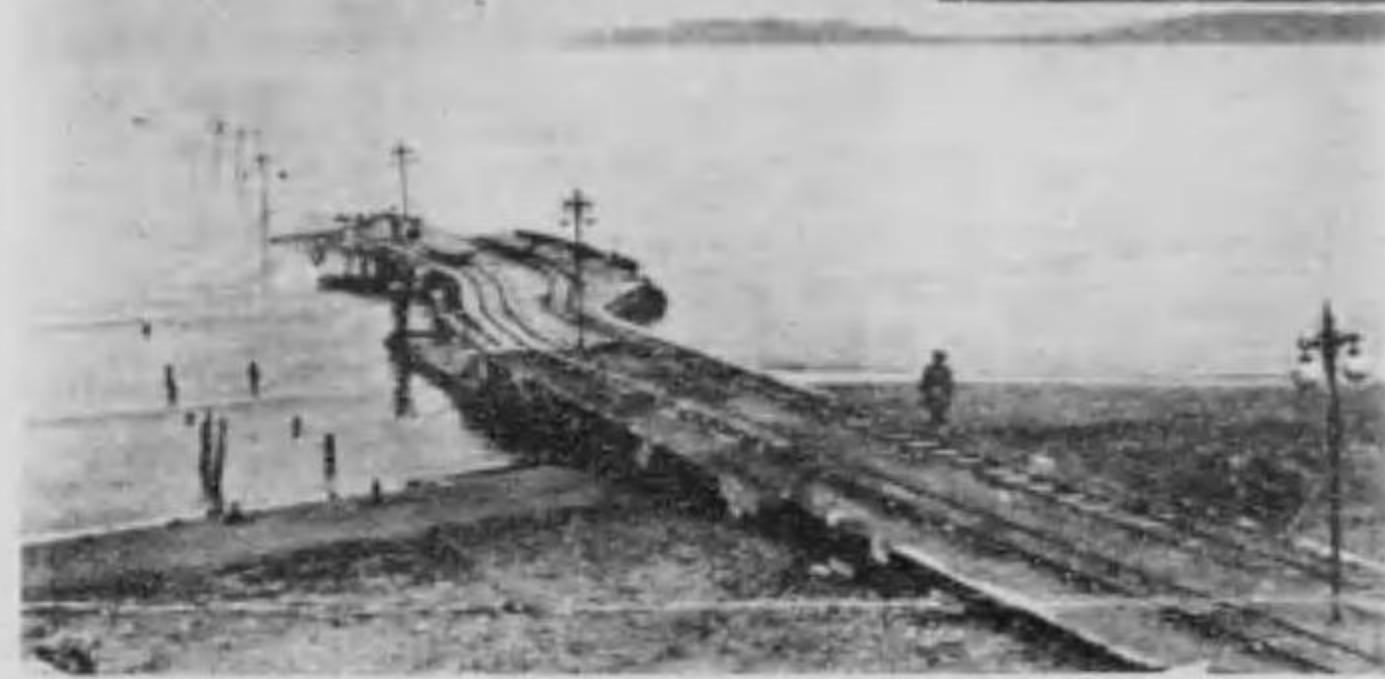
寫真第二十六

千葉縣館山灣新棧橋震災直後の状況(其二)

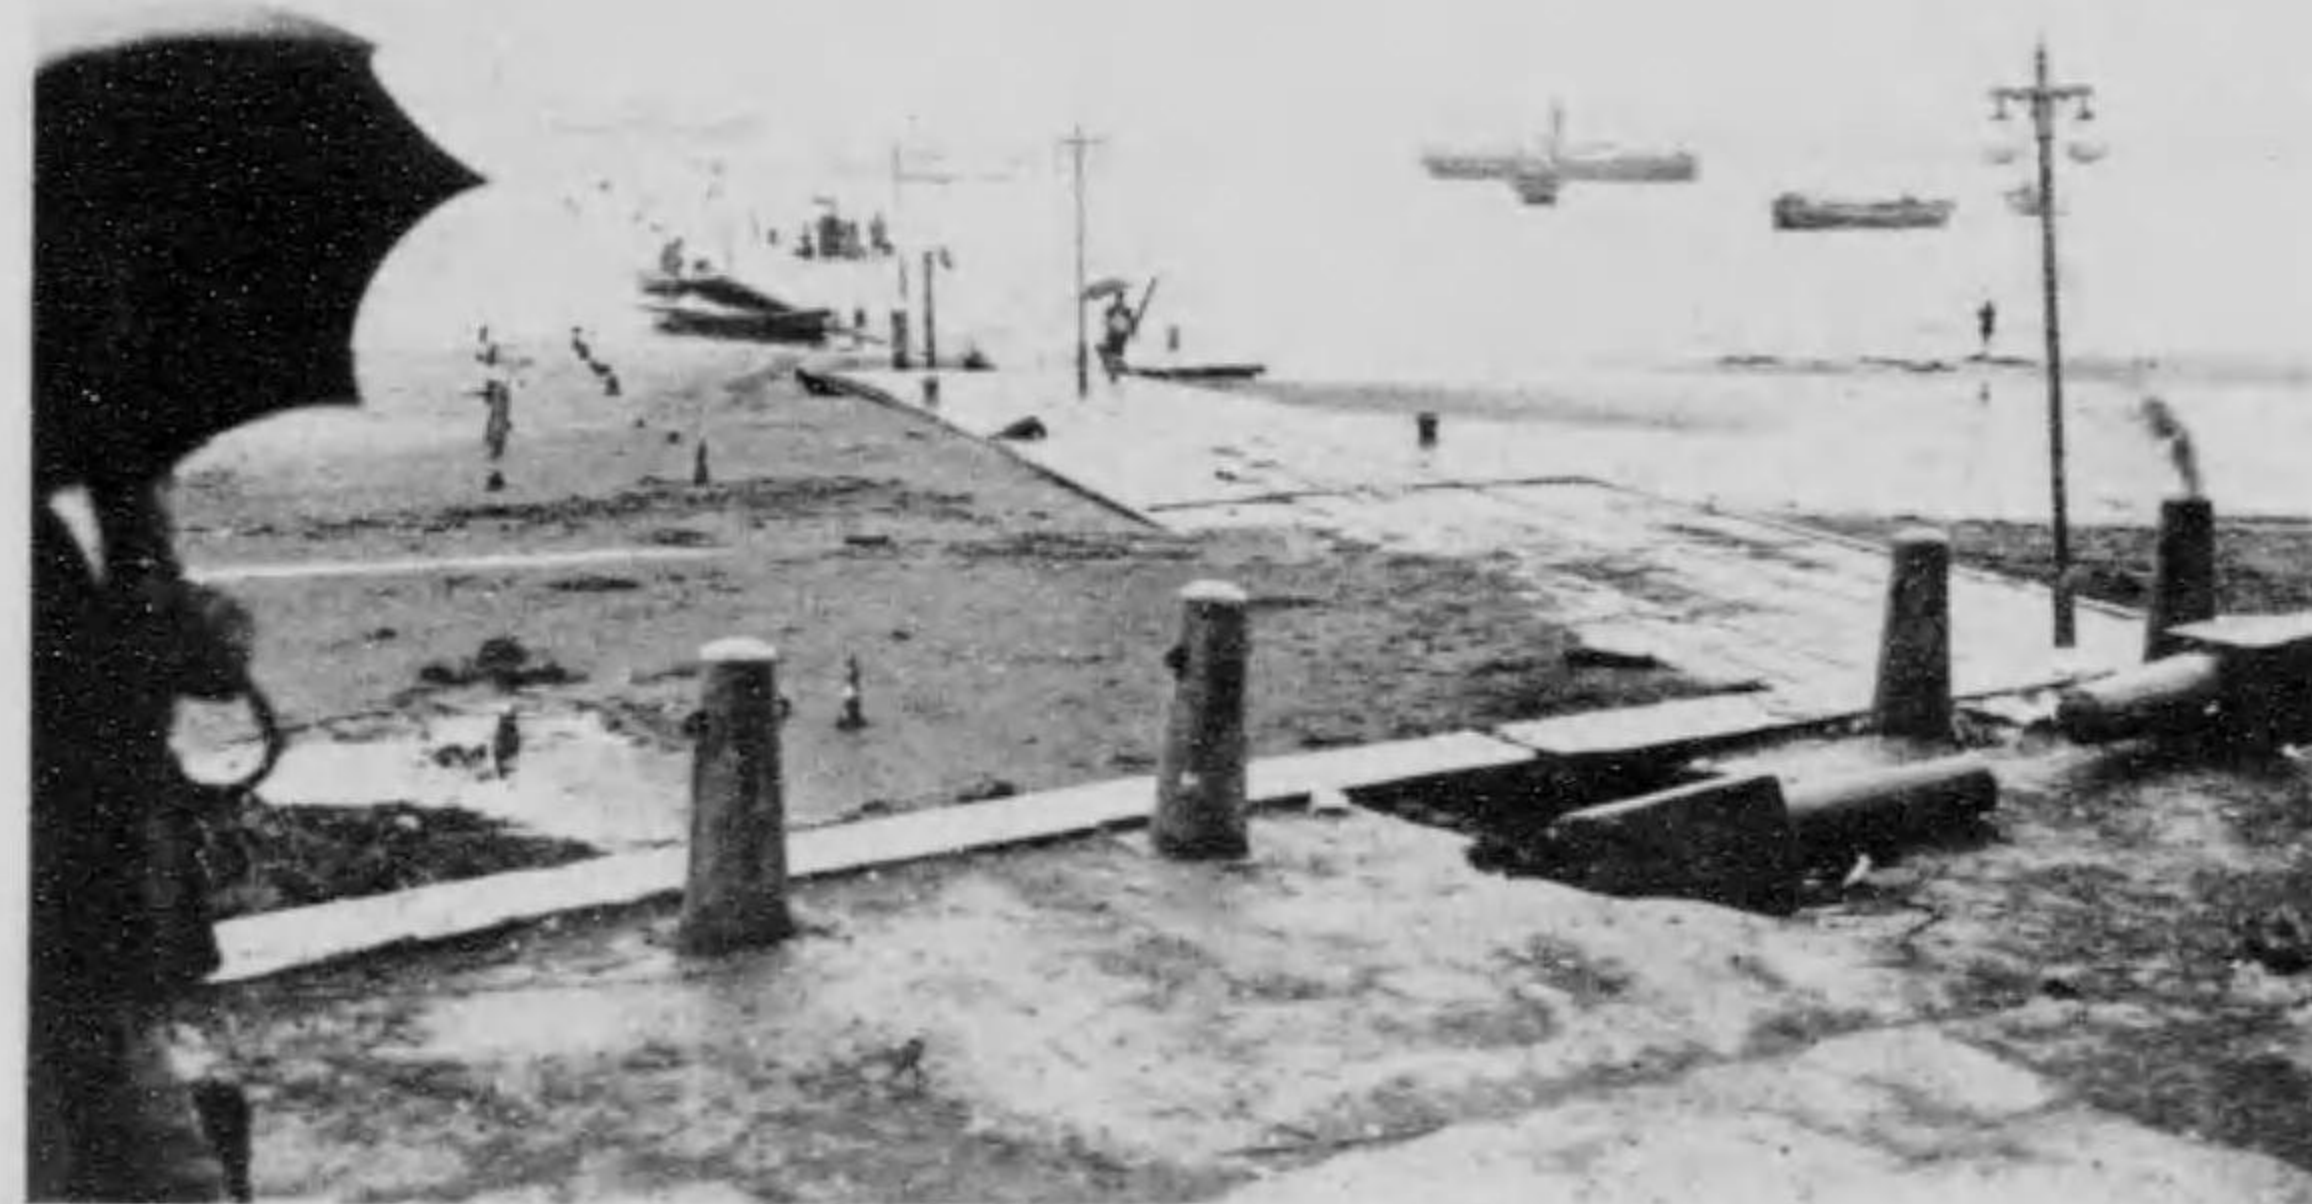
寫真第二十七

千葉縣館山灣新棧橋震災直後の状況(其三)
