笛吹川左岸 山梨縣東八代郡上曾根村大字上曾根堤防震災復舊工事圖 (其二)

第一章 東京市運河（附圖第一乃至第三第五及び写真第一乃至第五十一参照）

本市河川運河に於ける震害の調査は主に沿岸並にその附屬物の被害、河底及び水位の變化を鮮明にし併てその理由を考察し今後の施設に就き参考に資せんとするにあり。

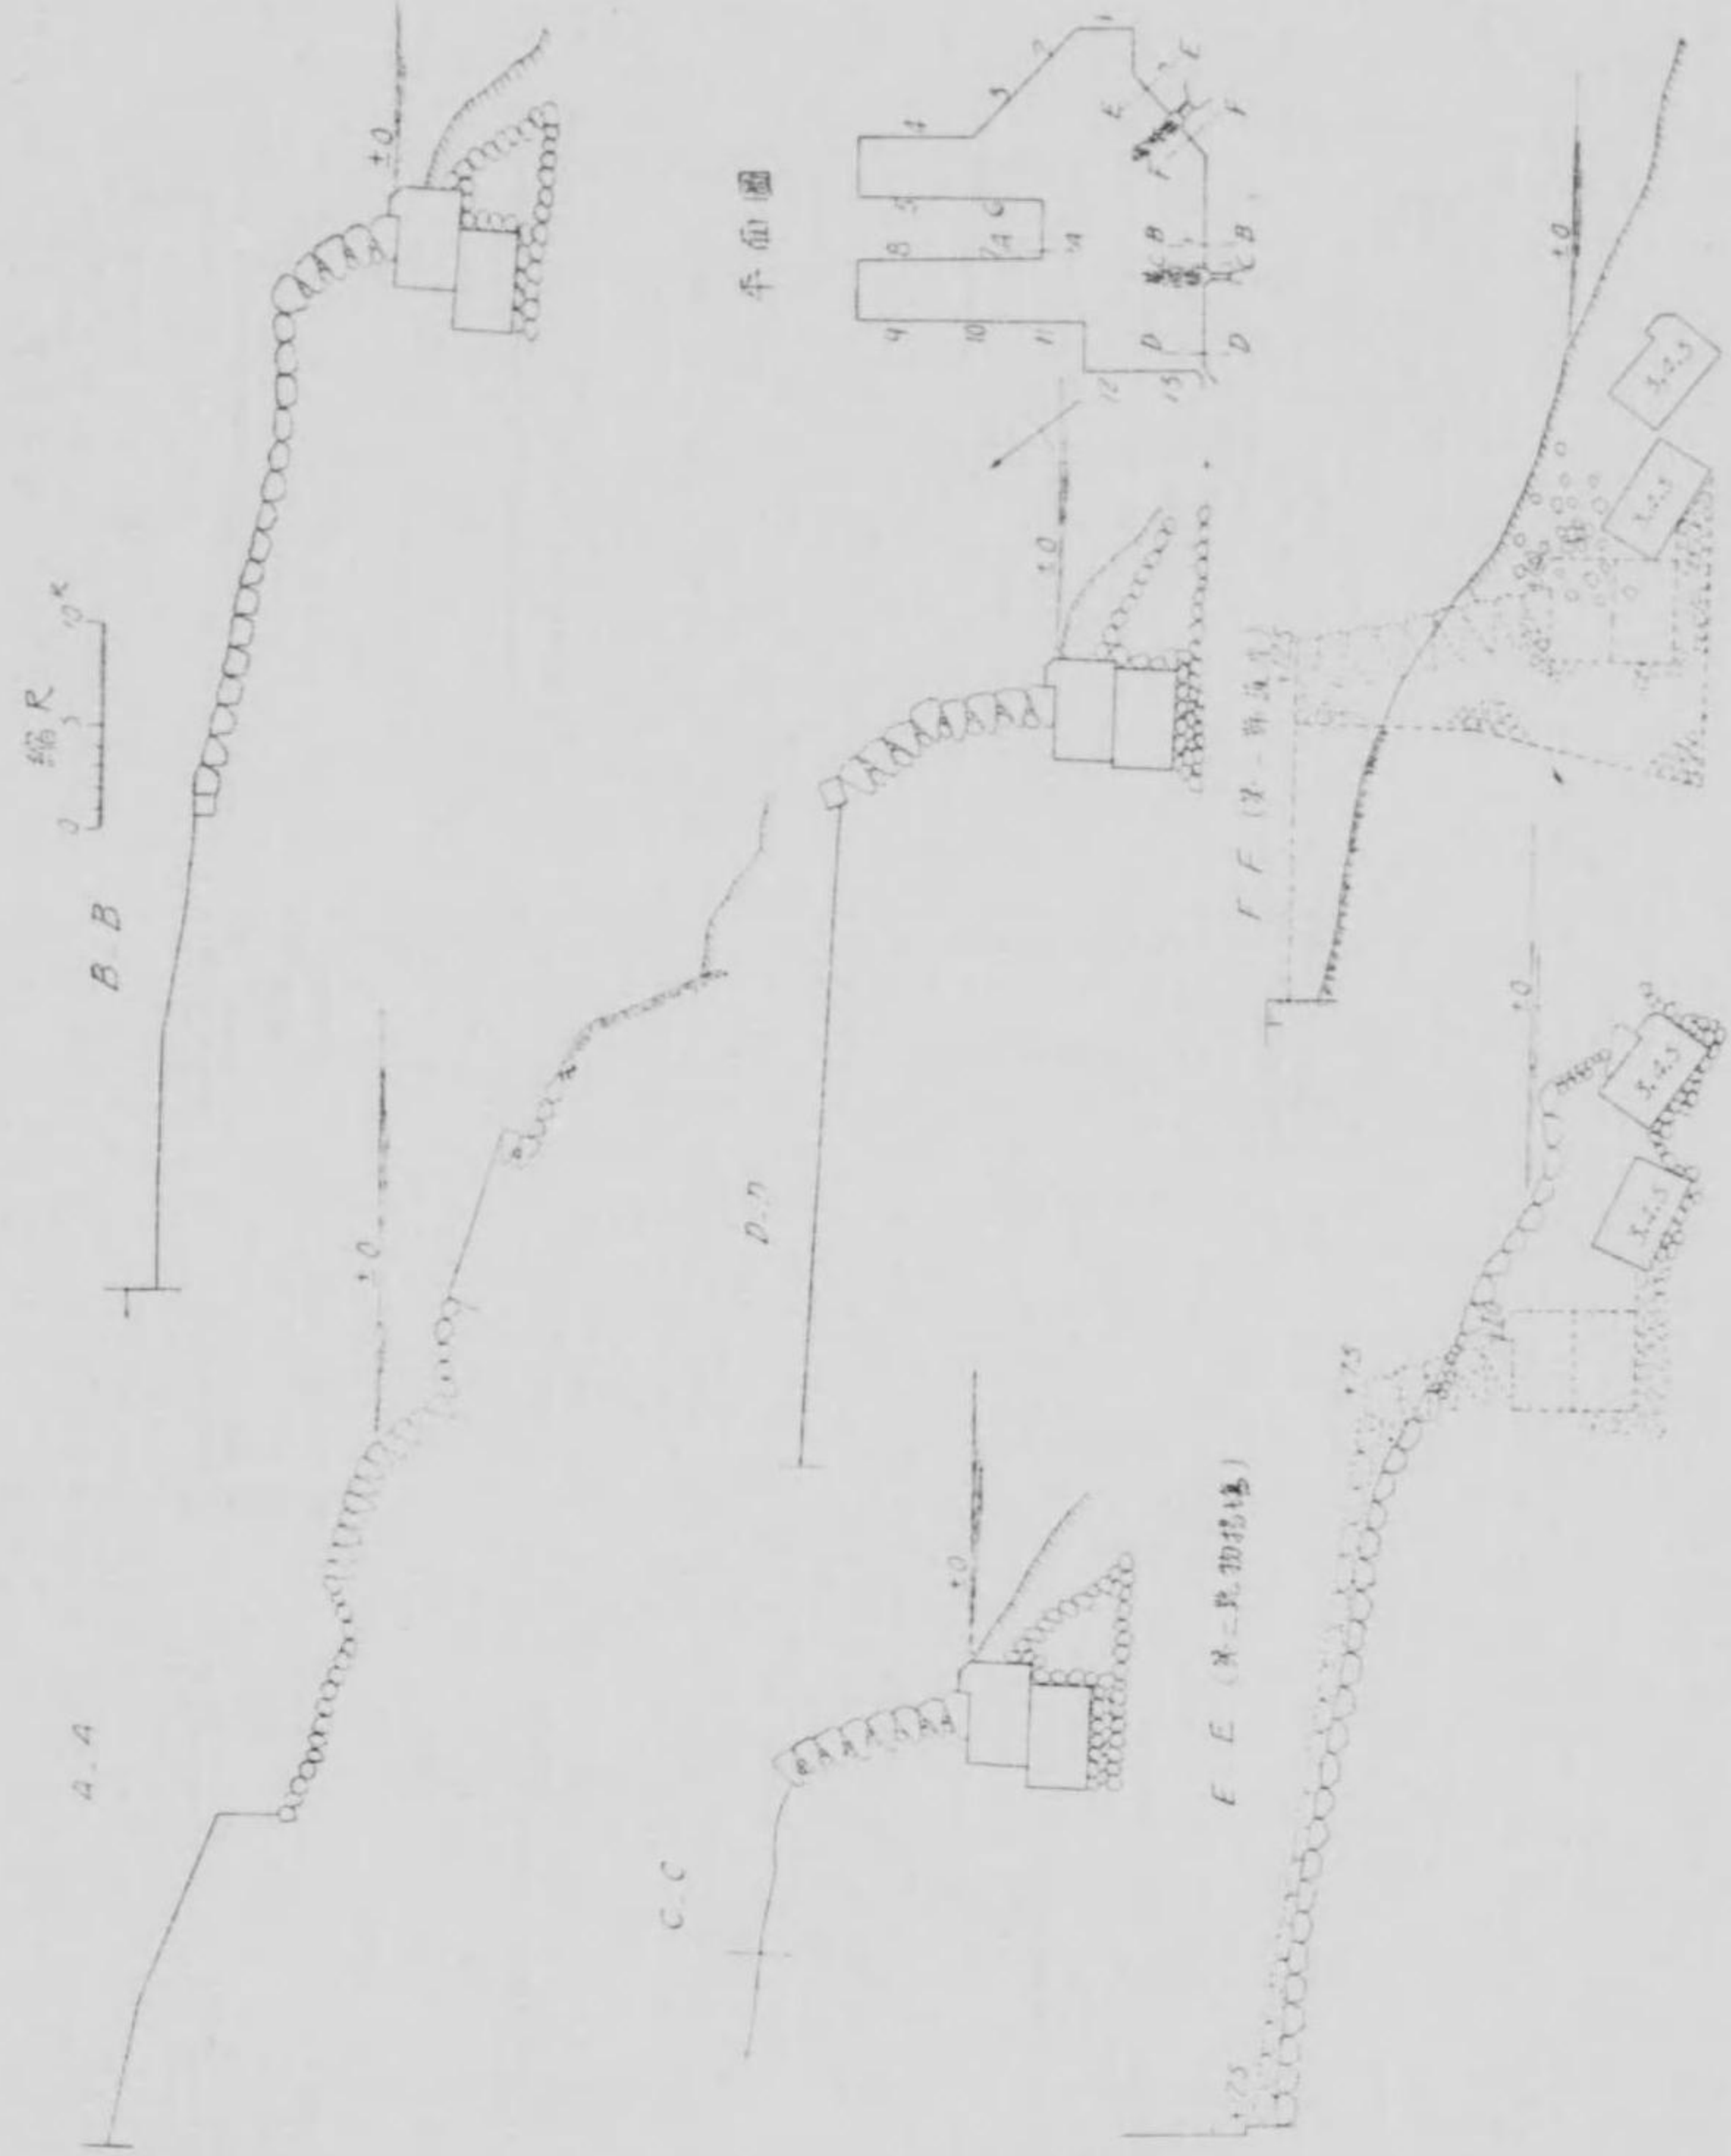
(港灣) 附圖 第十四 橫濱港 護岸及び物揚場震害調査圖
