Beilage Nr. 29a zu den Berichten
des Untersuchungsrichters

Beilagen zu den geologischen
Gutachten

PHOTOS I

Explosion Blausee-Mitholz. Geolog. Gutachten Dr. P. Beck
Nachtrag zu Beilage 12

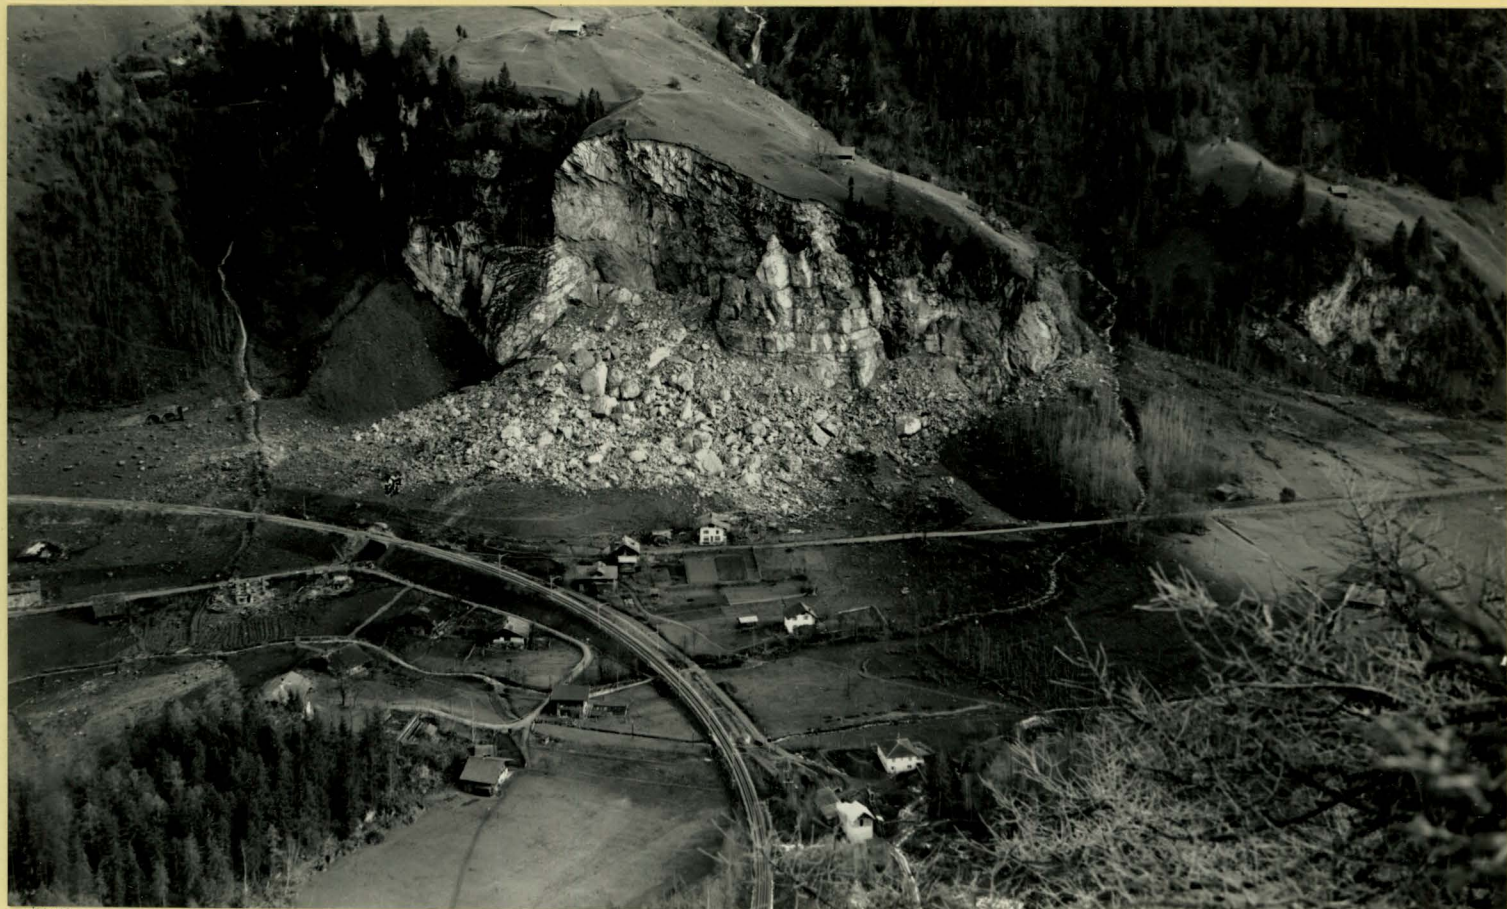
Photo 2. Die "Fluh" bei Mitholz
Januar 1948, von Westen.
Phot. Leupin & Schwank, Bern.

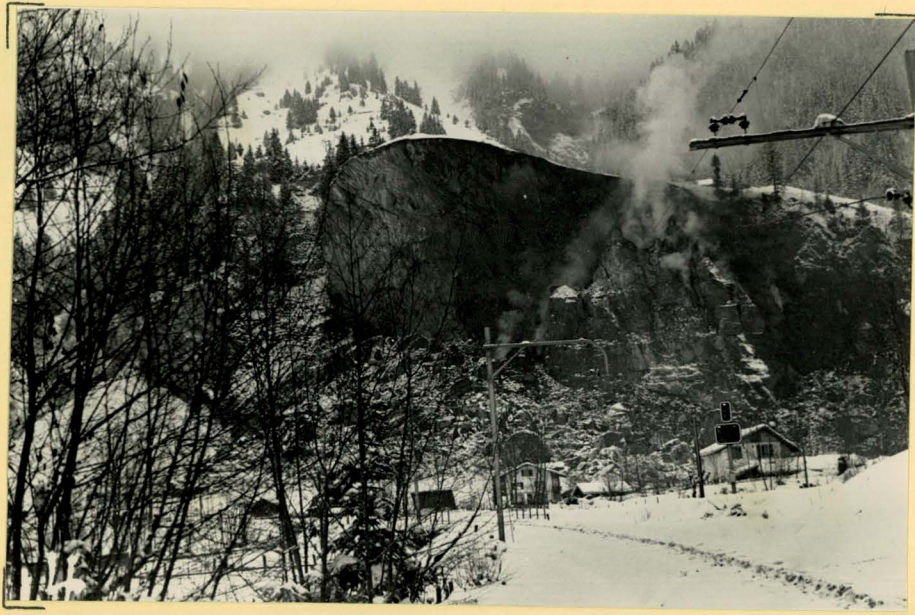
Photo 14. Rauchende Auswurftrichter am 21.12.1947.

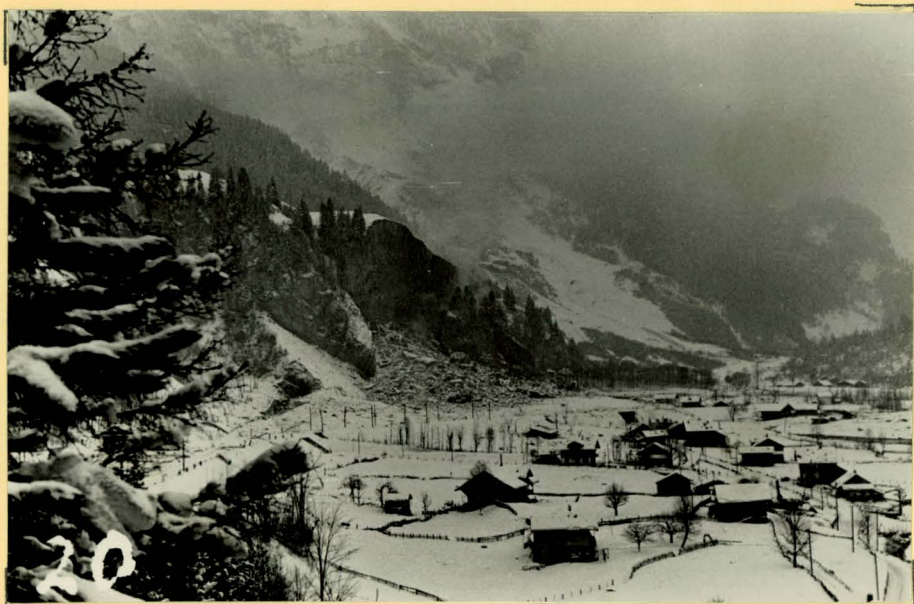
Photo 16. Überblick von Süden am 21.12.1947.

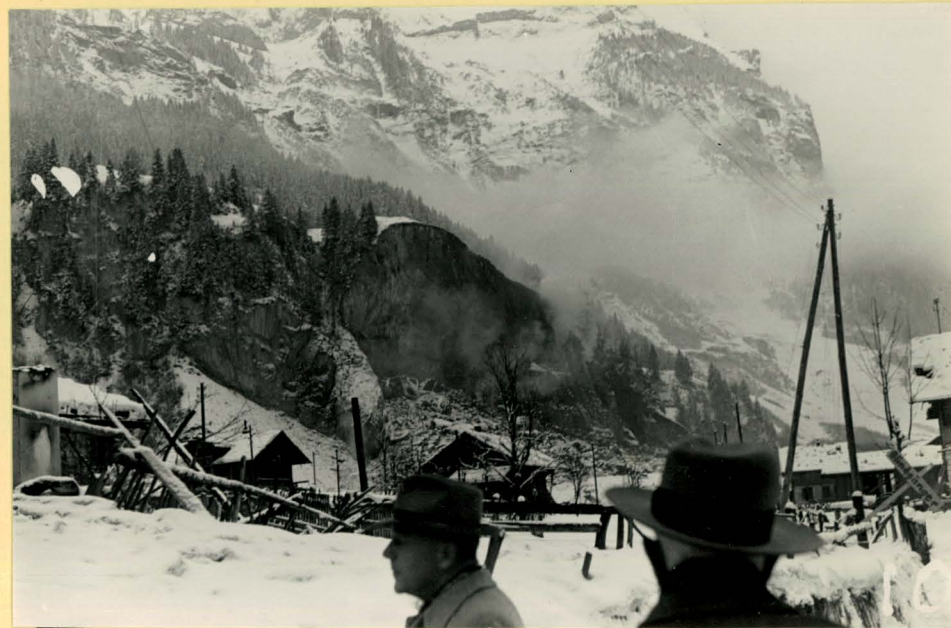
Photo 17. Blick von der Staatsstrasse auf die "Fluh" von NW.

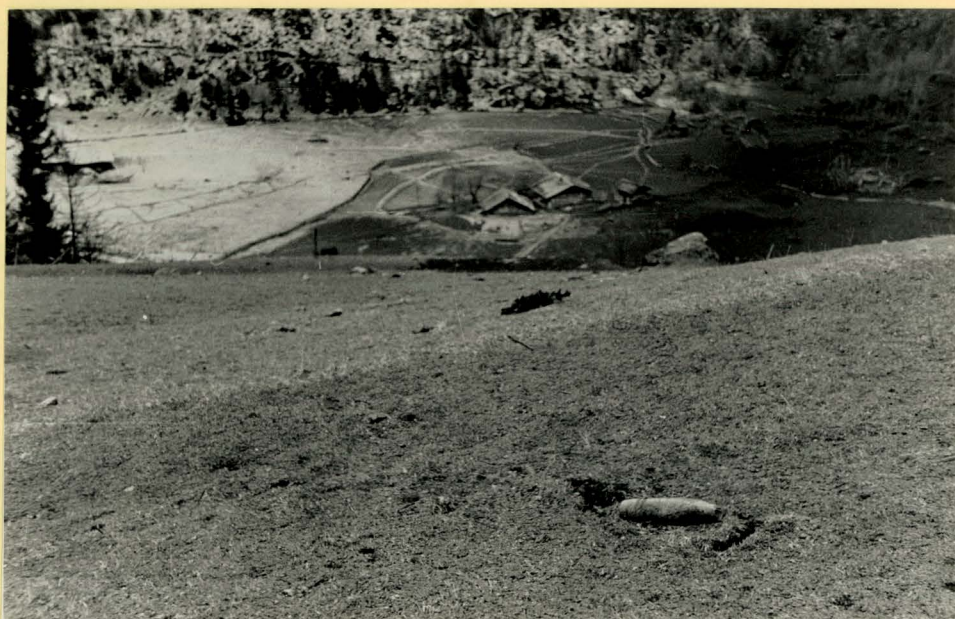
Photo 18. 15cm Granate "auf der Fluh". 28.12.1947

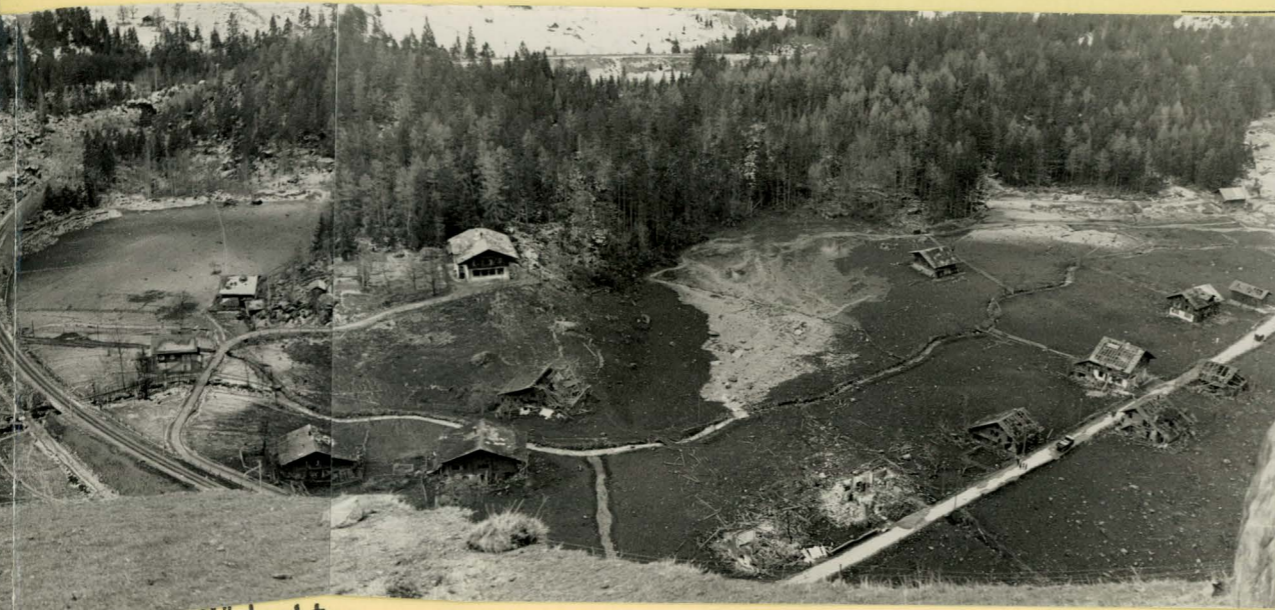
Photo 21. Blick von der Fluh nach N und W.
 28.12.1947 Phot. Beck.
 Blockwurf, Schwärzung, Zerstörungen.
 Nordsektor

- ① Aus Nordportal.
- ④ Aus Galerie und Trichter 4 am Schutt/Flyschkontakt.
- ⑤ Fernstreuung aus dem Mittelportal.
- 5a Streuung der zerstörten Häuser Küenzi.
Siehe auch Photo 21, Beilage 12 mit diesen Häusern vor ihrer Aufräumung.
- 5b Betonblöcke und Quader vom Mittelportal und Umgebung.

- ⑦ Fernstreuung der 1. grossen Detonation von 23.35 vor Kammern I und II. Die Punkte bezeichnen den dichtesten Belag. Vergl. mit Photo 21 der Beilage 12! 390m lang.

Die hier dargestellten und durch die Photo 21 Beilage 12 ergänzten Ablagerungen lassen stratigraphisch einwandfrei erkennen, 1. dass sich die Streuungen aus der grossen Nische von denen des Mittelportals unterscheiden lassen, 2. dass aus der Nordecke der Nische ein Streukegel unabhängig von den Portalen N und M 390m weit reicht, 3. dass dieser durch den Hauptsturz ⑧ und die Nebenwirkung ⑨ bedeckt wird und 4. dass sich von den beiden die Fluh zerstörenden Detonationen die kleinere um 23.35 vor den Kammern I und II abspielte, die grössere dagegen um 00.10 vor Kammer II und III. Dieser Befund stimmt überein mit den in den Streukegeln gefundenen Munitionsarten und der naheliegenden Interpretation des Schuttplanes Beilagen 10-11a, welche letztere Kammer I als Ursprung der Katastrophe bezeichnet.
