大正十二年

鐵道震害調查書

鐵道省

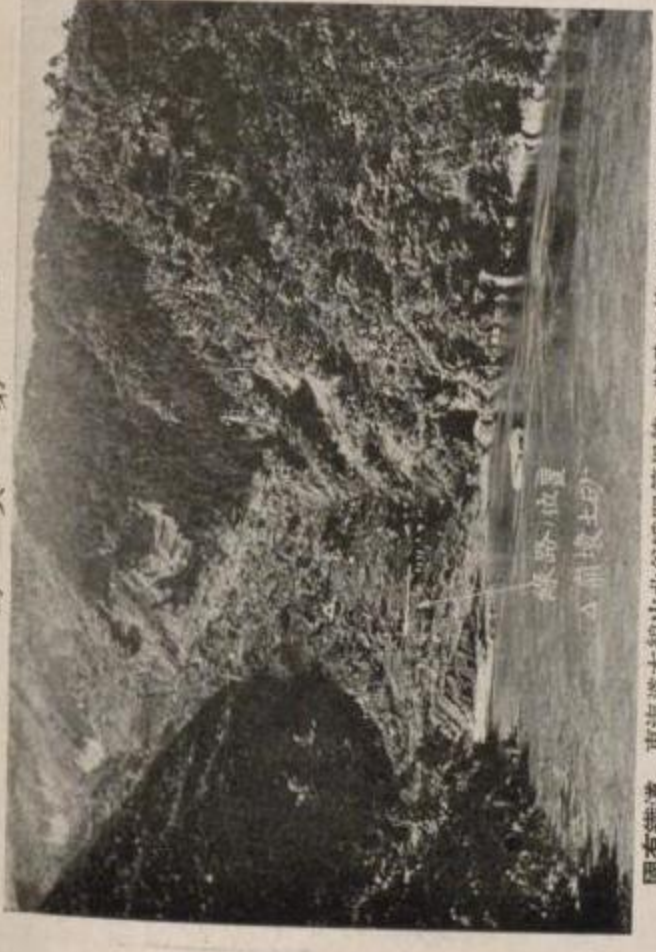
写真第一

国有鐵道 東海道本線山北谷間箱根第三號及び第四號隧道間の山崩

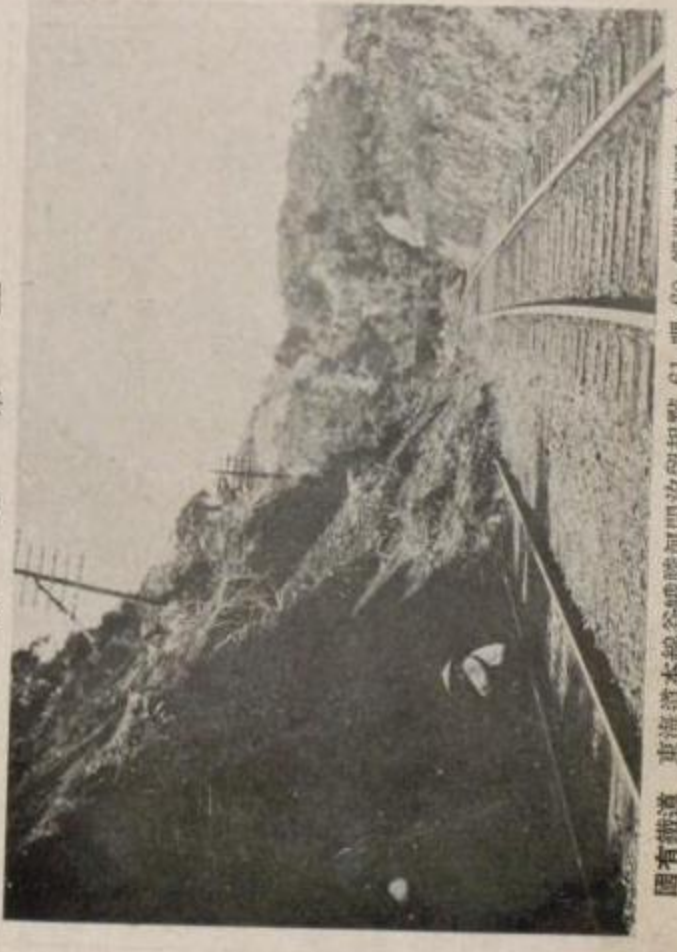
写真第二

国有鐵道 東海道本線山北谷間箱根第三號及び第四號隧道間の山崩  
 崩壊(前方に見ゆるは箱根第五號隧道東京方坑門)

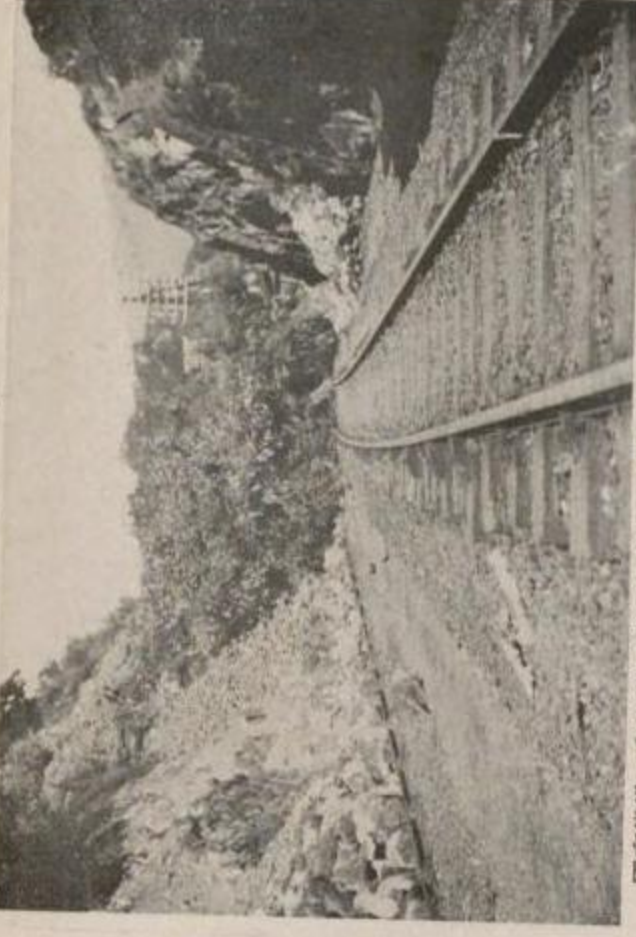
写真第三

国有鐵道 東海道本線山北谷間箱根第三號及び第四號隧道間の山崩  
 び土留石取の崩壊

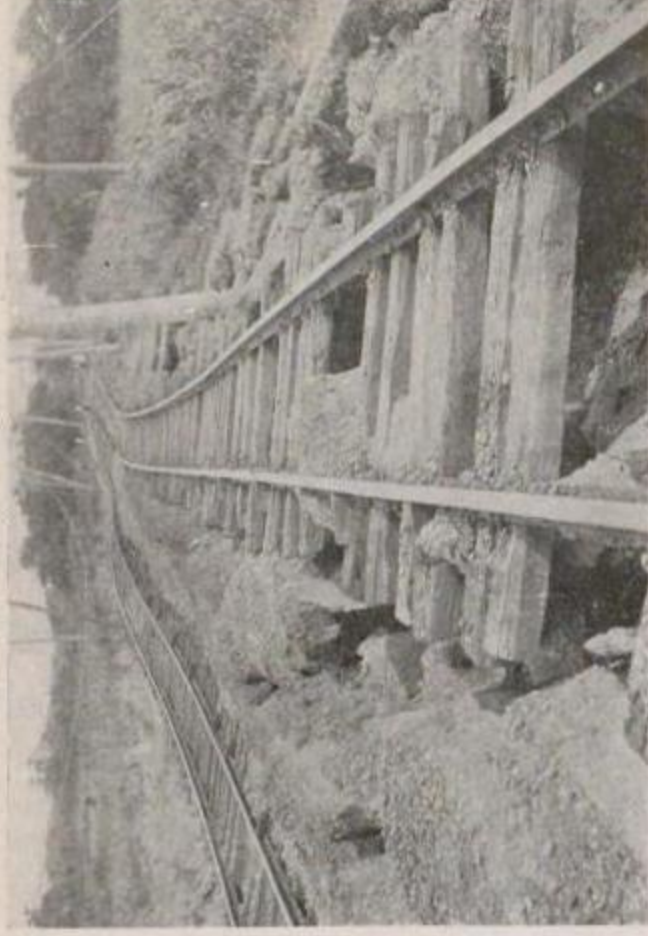
寫真第七

國有鐵道 東海道本線茅ヶ崎平塚間線路路盤の崩壊

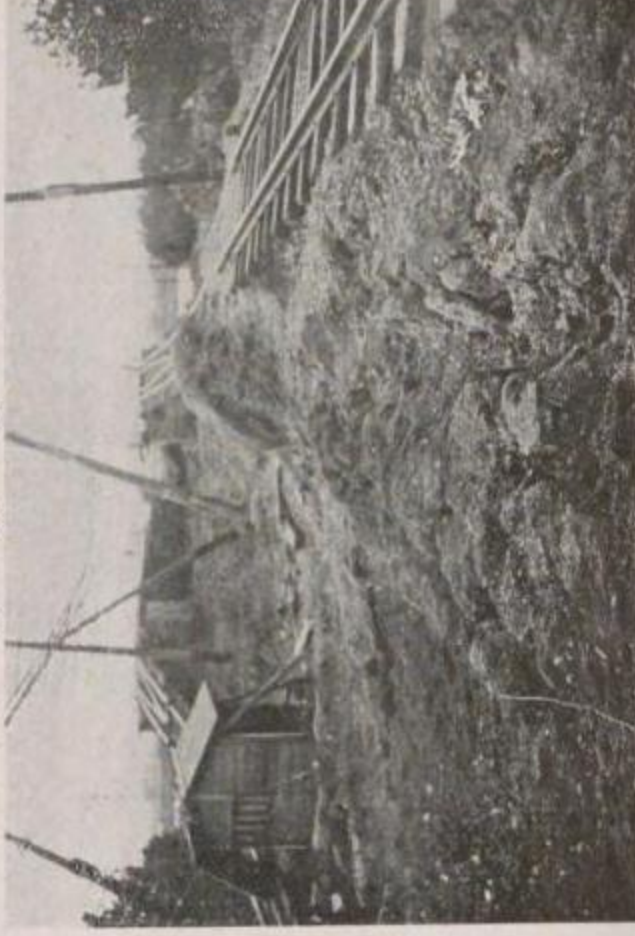
寫真第八

國有鐵道 東海道本線茅ヶ崎平塚間馬入川橋梁東京方橋梁附近築堤の崩壊

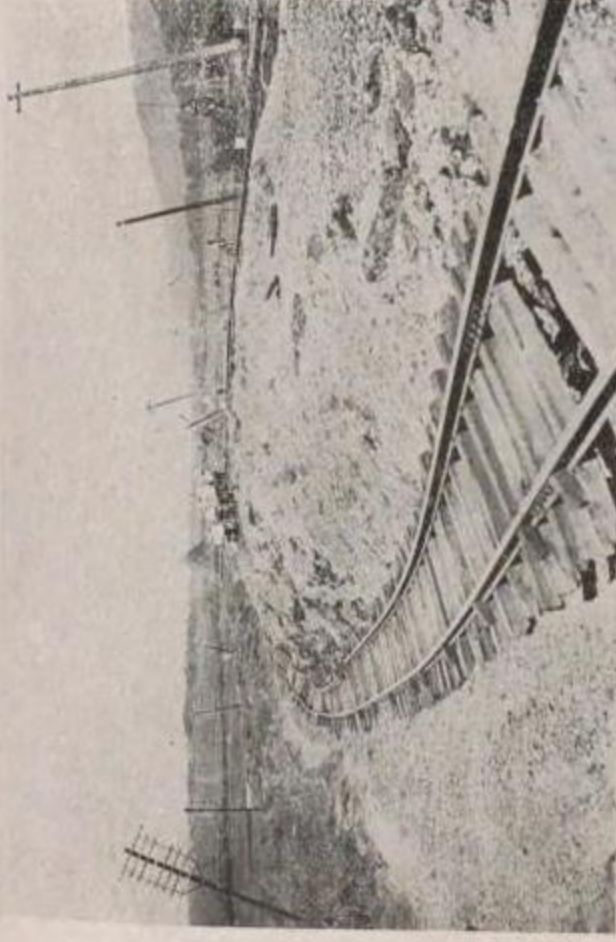
寫真第九

國有鐵道 東海道本線國府津下管我間國府津方線路築堤の大崩壊と下り線軌道の陥落(國府津方より望む)

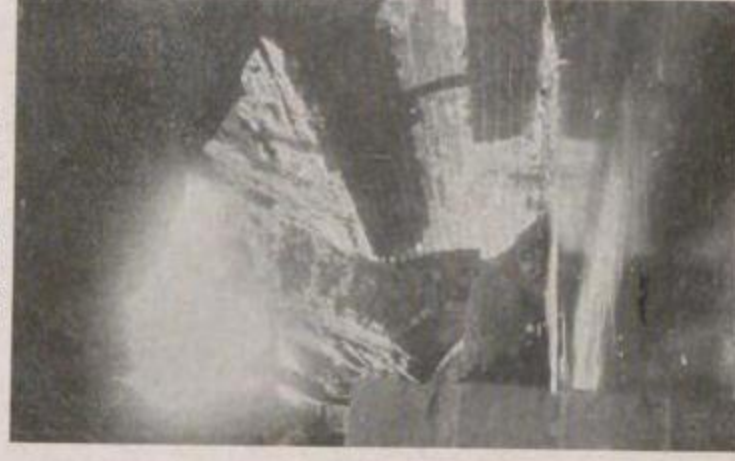
寫真第二十七

國有鐵道 東海道本線下曾我松田間沙留起原53哩30頃附近太川北橋梁の崩壞 (其一)

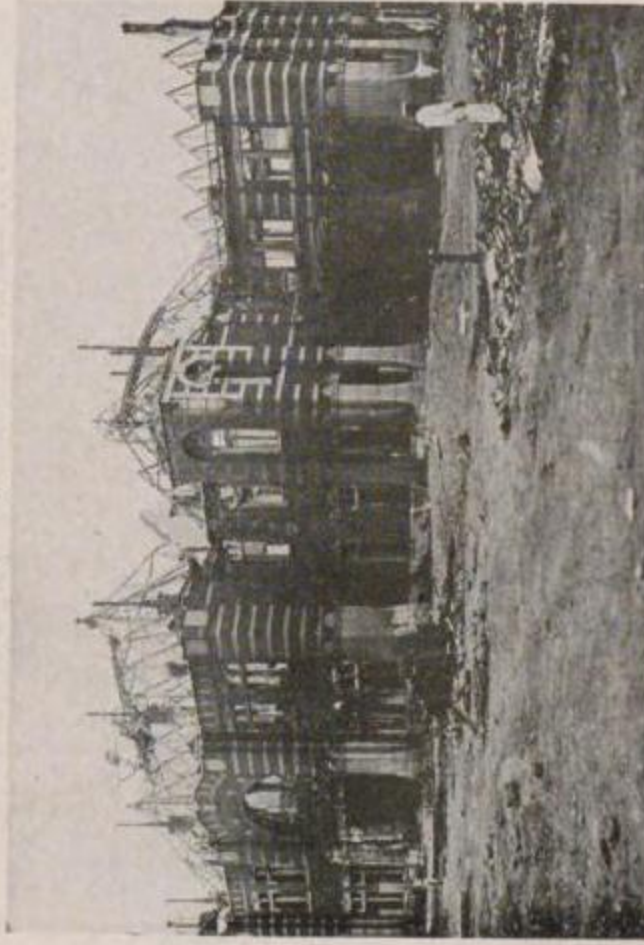
寫真第四十五

國有鐵道 東海道本線新橋驛本屋焼失後の残骸

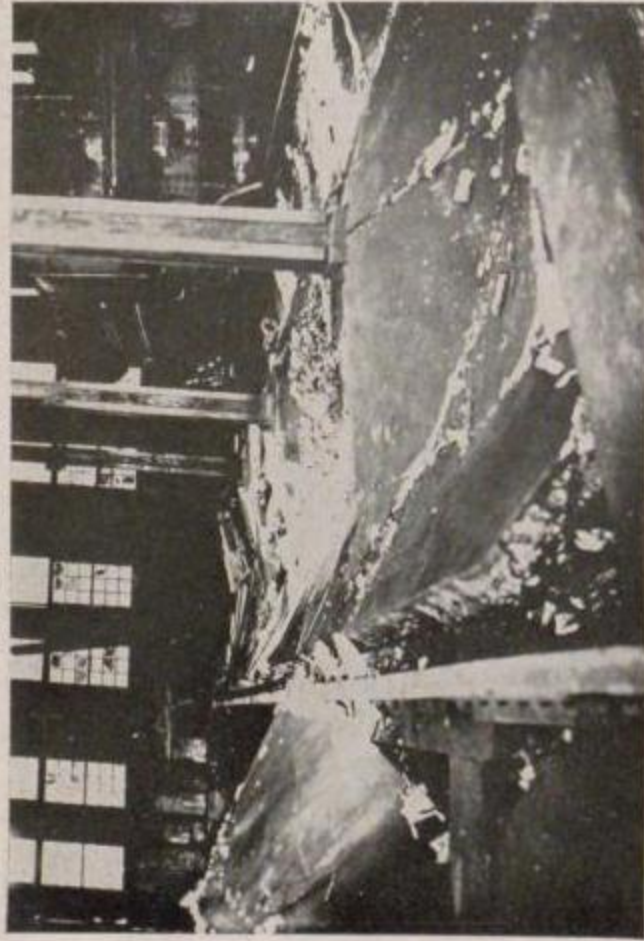
寫真第五十六

國有鐵道 東海道本線山北機關庫内部の建裂

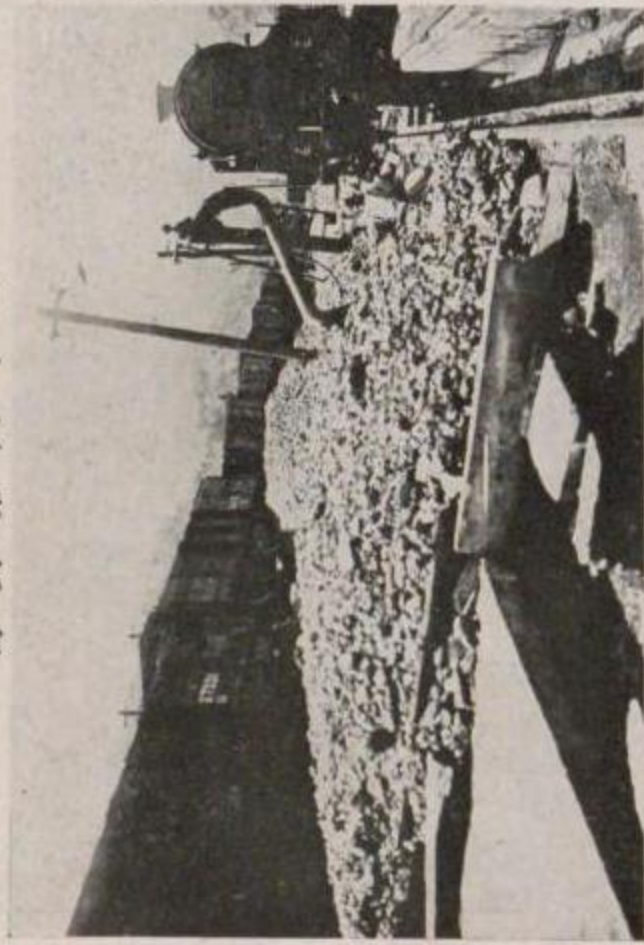
寫真第六十三

國有鐵道 東海道本線山北機關車給水柱及び石炭添の被害。

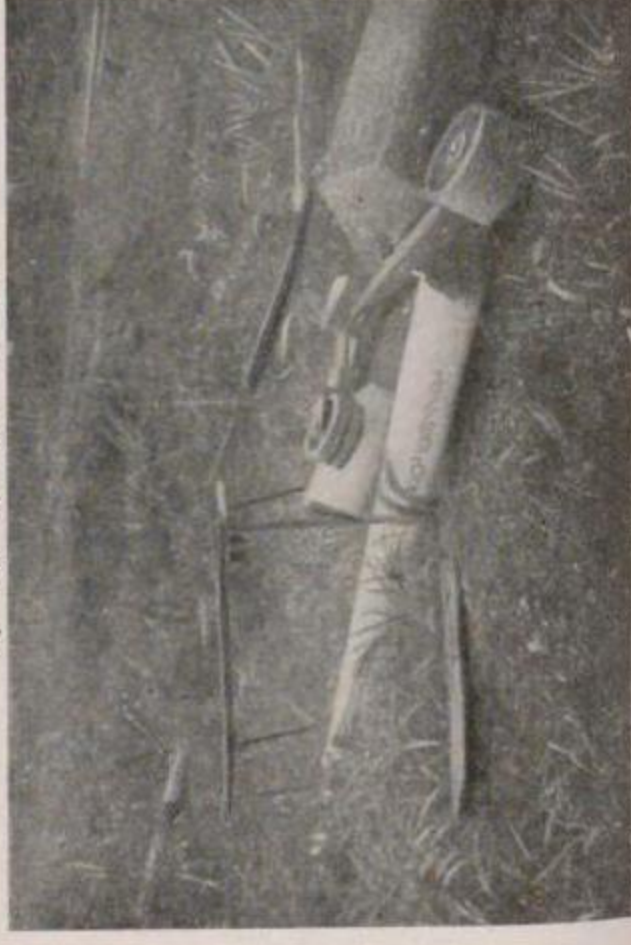
寫真第六十四

國有鐵道 東海道本線砂町驛第 60 番 60 番下管我群下り 827 方向設備の倒壊

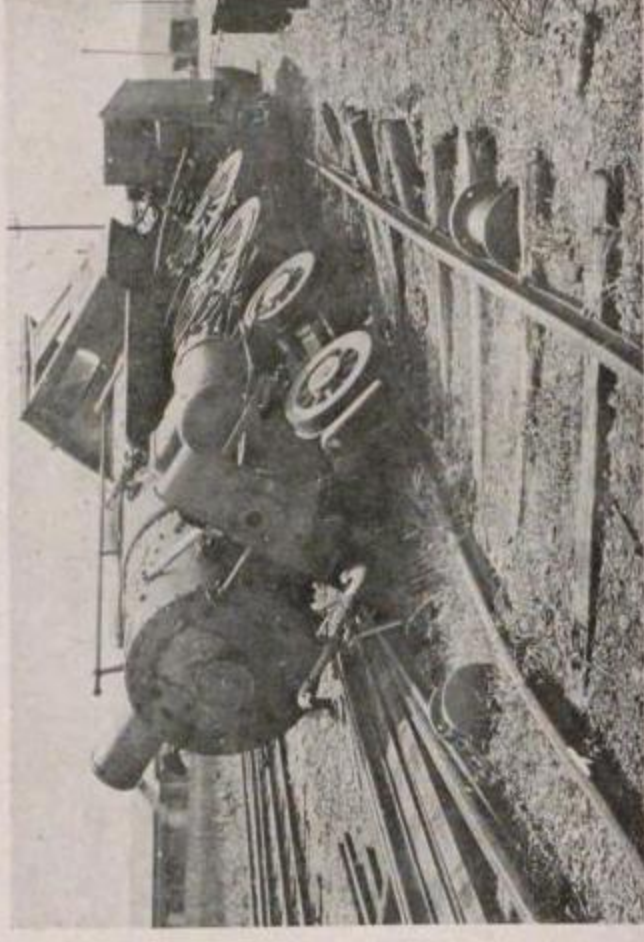
寫真第六十六

國有鐵道 東海道本線蒲原驛附近列車の顛覆（國國車番號 6008）

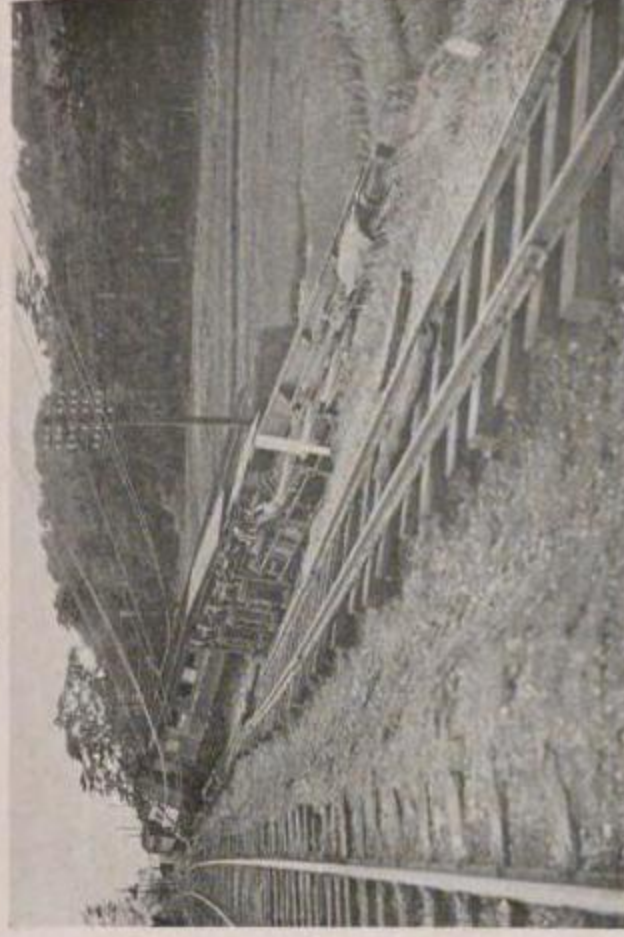
寫真第六十九

國有鐵道 東海道本線平塚大磯間に於ける上り旅客列車（第 74 列車）の顛覆（其一）

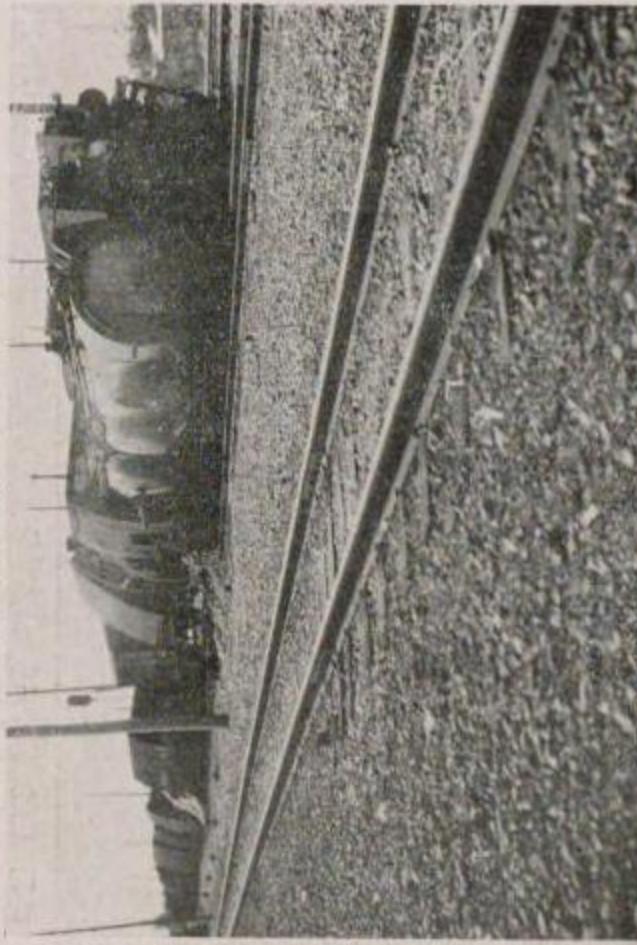
寫真第六十八

國有鐵道 東海道本線茅ヶ崎驛構内上り貨物列車（第 410 列車）の顛覆

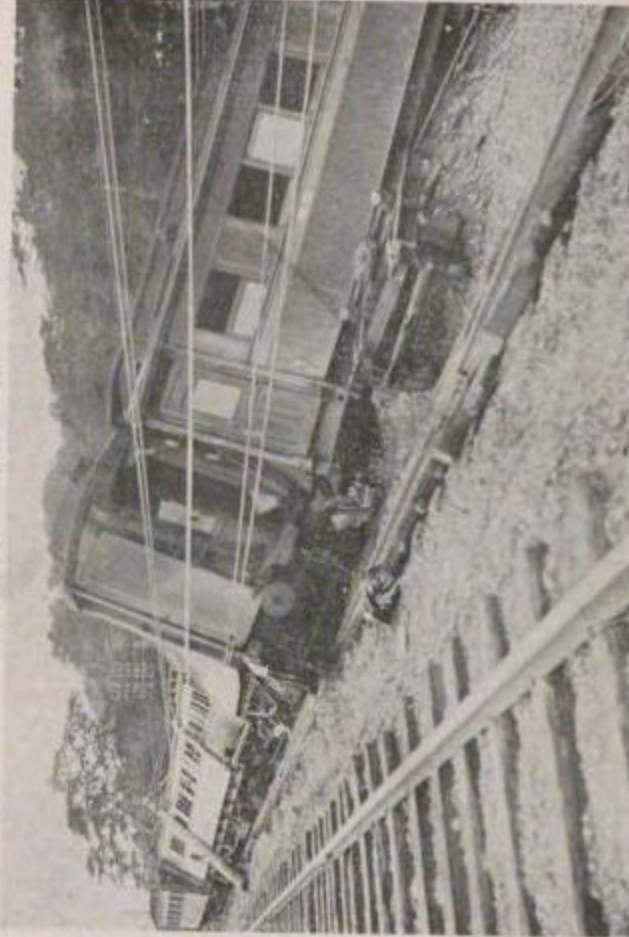
寫真第七十

國有鐵道 東海道本線平塚大磯間に於ける上り旅客列車（第 74 列車）の顛覆（其二）

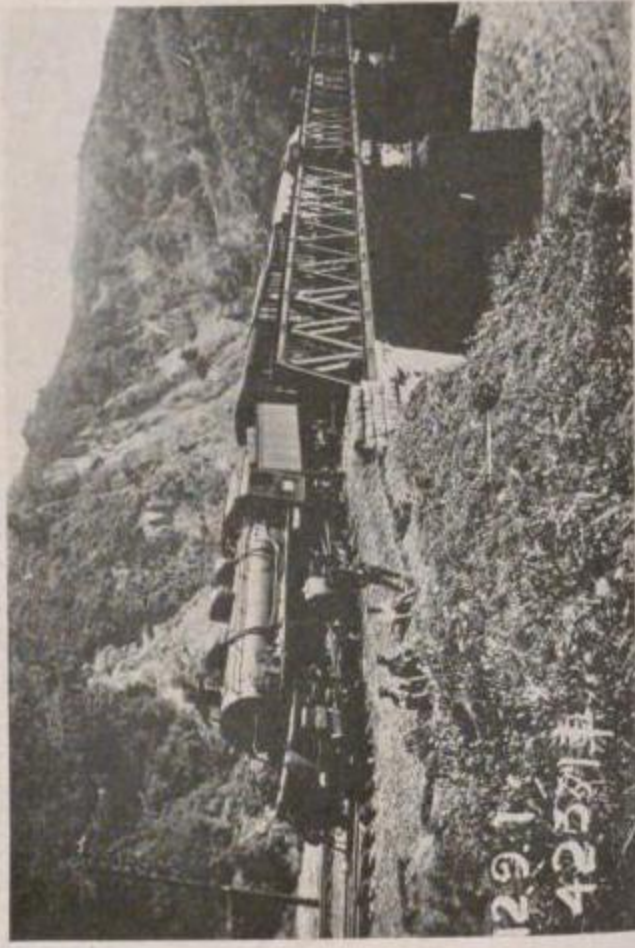
寫真第七七三

國有鐵道 東海道本線山北谷間四第ニ號の川橋梁上に於ける下り貨物列車 (第 425 列車)

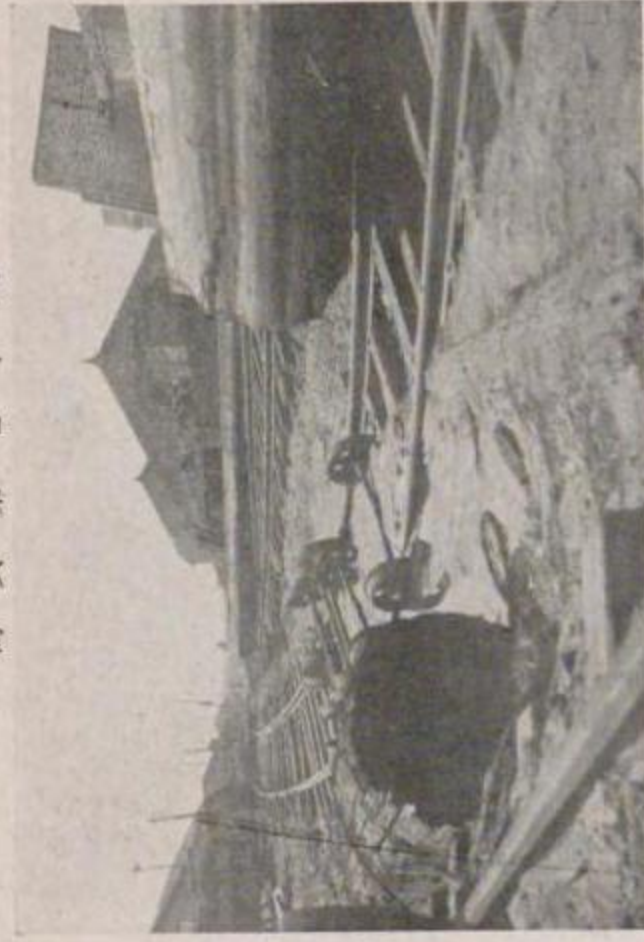
寫真第七十八

國有鐵道 東海道鶴見程ヶ谷間貨物支線横濱倉庫内地盤沈下(北より南を望む)正面に見ゆるは倉庫なり

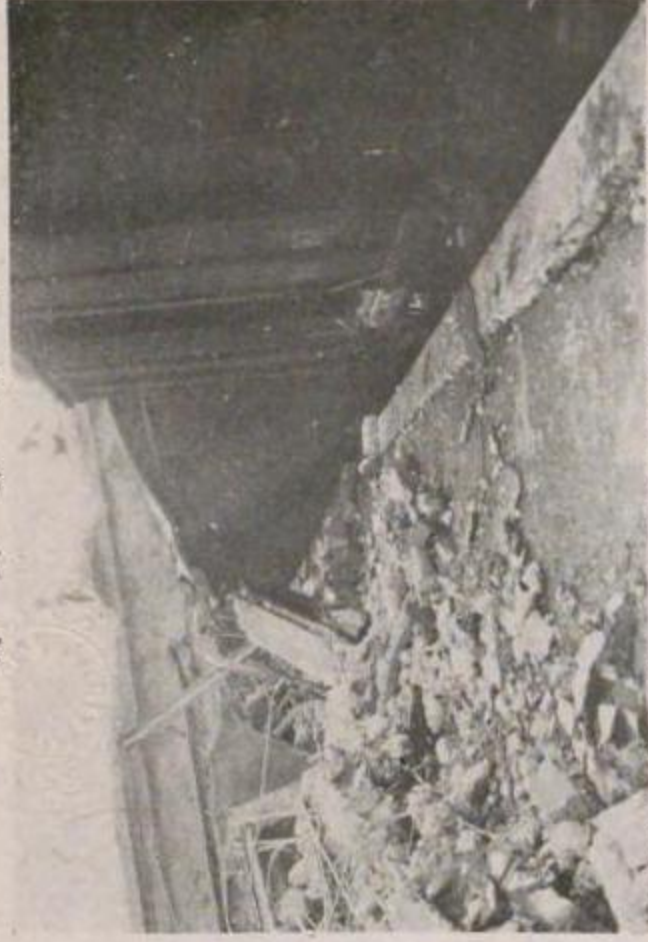
寫真第八十

國有鐵道 東海道鶴見程ヶ谷間貨物支線高島驛陸ホーム鐵筋混凝土上家の崩壊

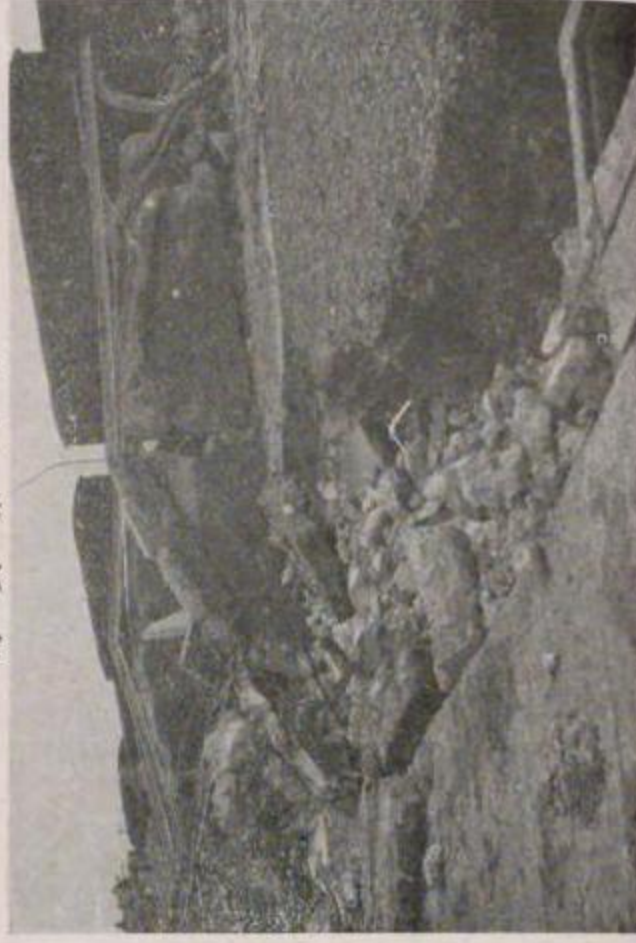
寫真第八十一

國有鐵道 東海道鶴見程ヶ谷間貨物支線高島驛陸ホーム鐵筋混凝土上家の崩壊(四より東を望む)

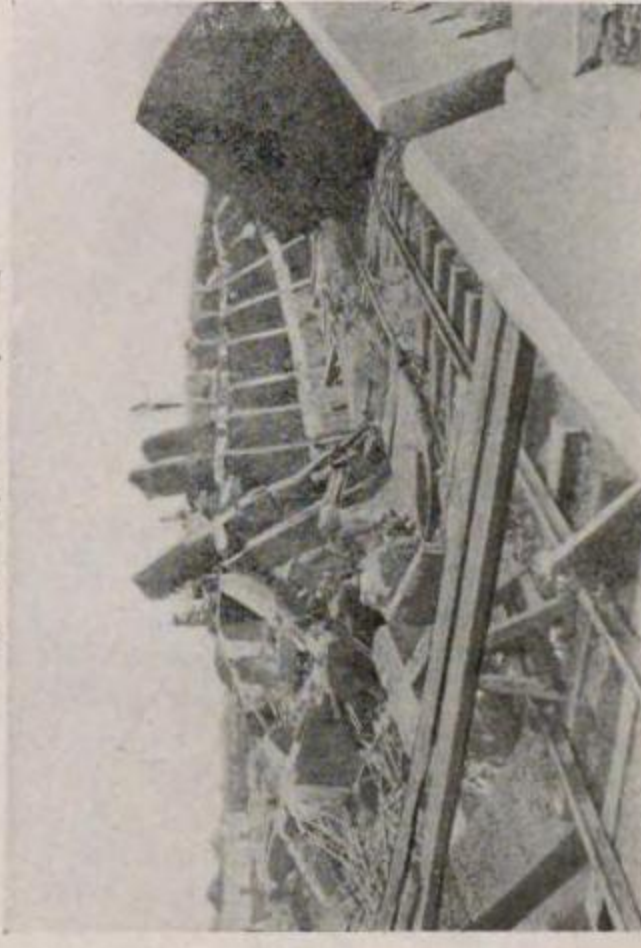
寫真第八十三

國有鐵道 東海道鶴見程ヶ谷間貨物支線高島驛海ホーム鐵筋混凝土上家の崩壊(南より北を望む)

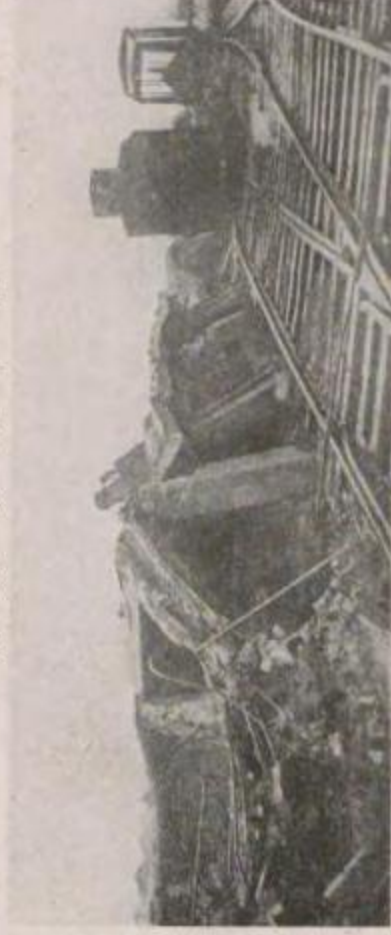
寫真第八十四

國有鐵道 東海道鶴見程ヶ谷間貨物支線高島驛海ホーム鐵筋混凝土上家の崩壊

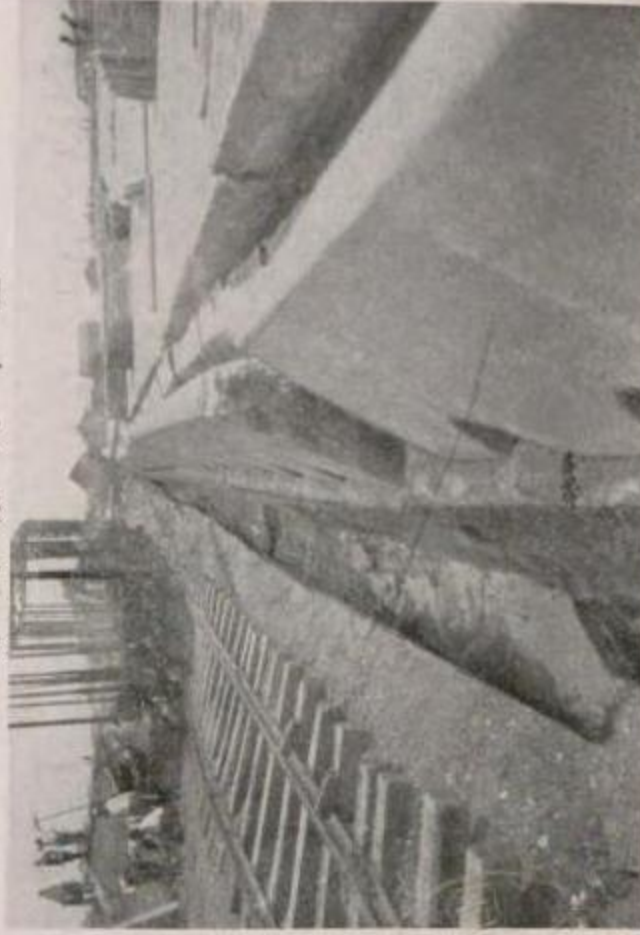
寫真第八十五

國有鐵道 東海道鶴見程ヶ谷間貨物支線海ホームと陸ホームとの間にある棟梁の沈下

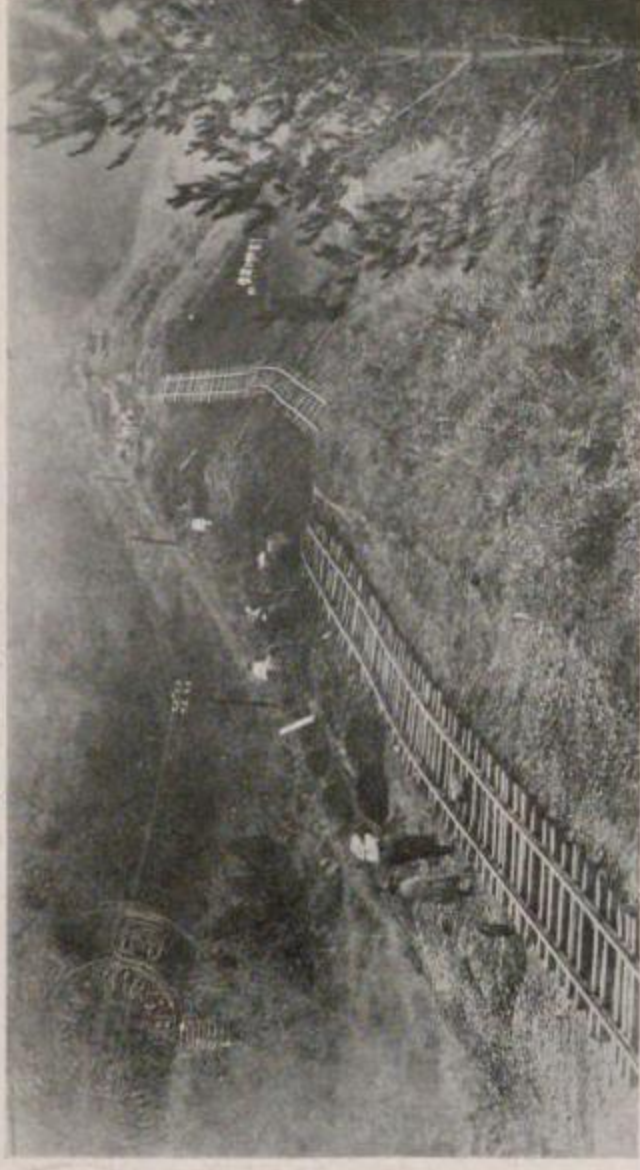
寫真第九十二

國有鐵道 横濱線長津田原町田間東神奈川起點13哩附近築堤の崩壞

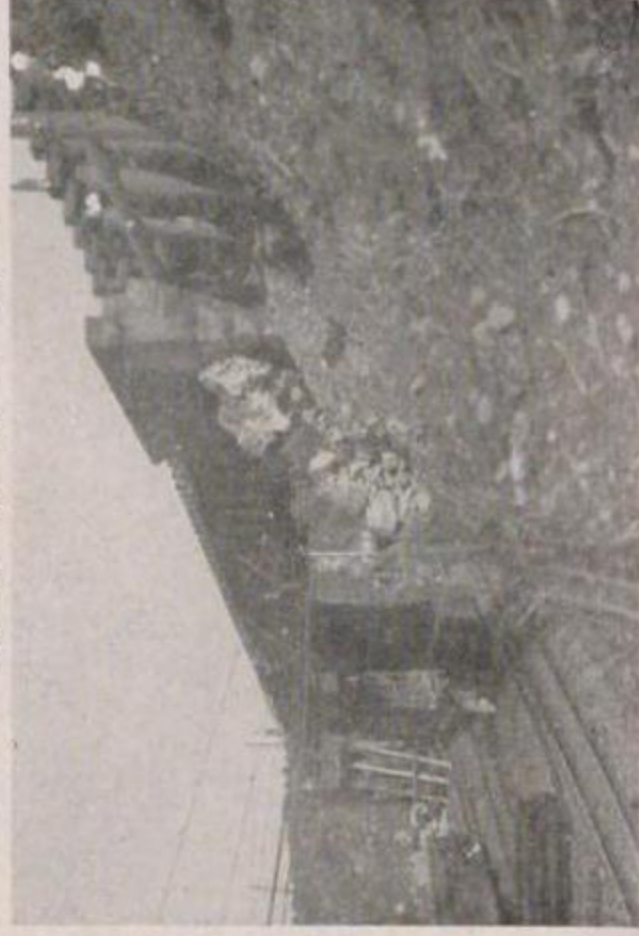
寫真第九十四

國有鐵道 横濱線東海道線乘越橋梁の破壞(其二)

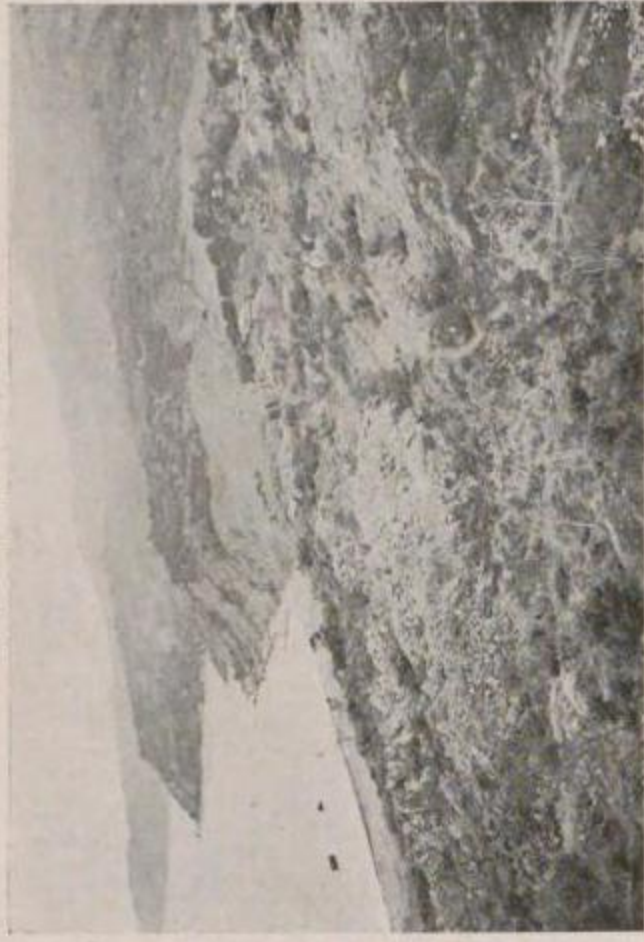
寫真第百十三(其一)

國有鐵道 熱海線根府川驛附近の山崩

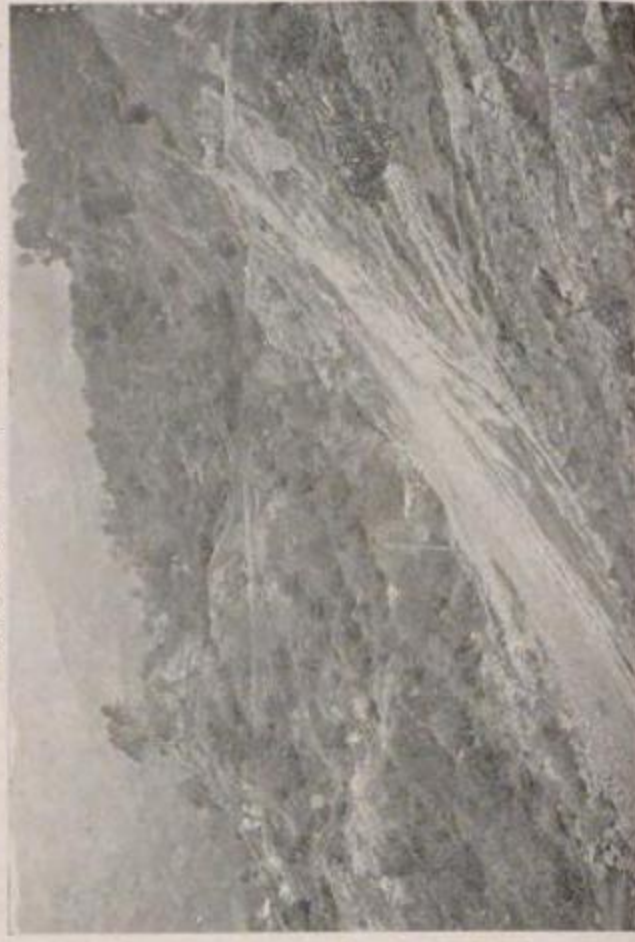
寫真第百十三(其二)

國有鐵道 熱海線根府川驛附近の山崩

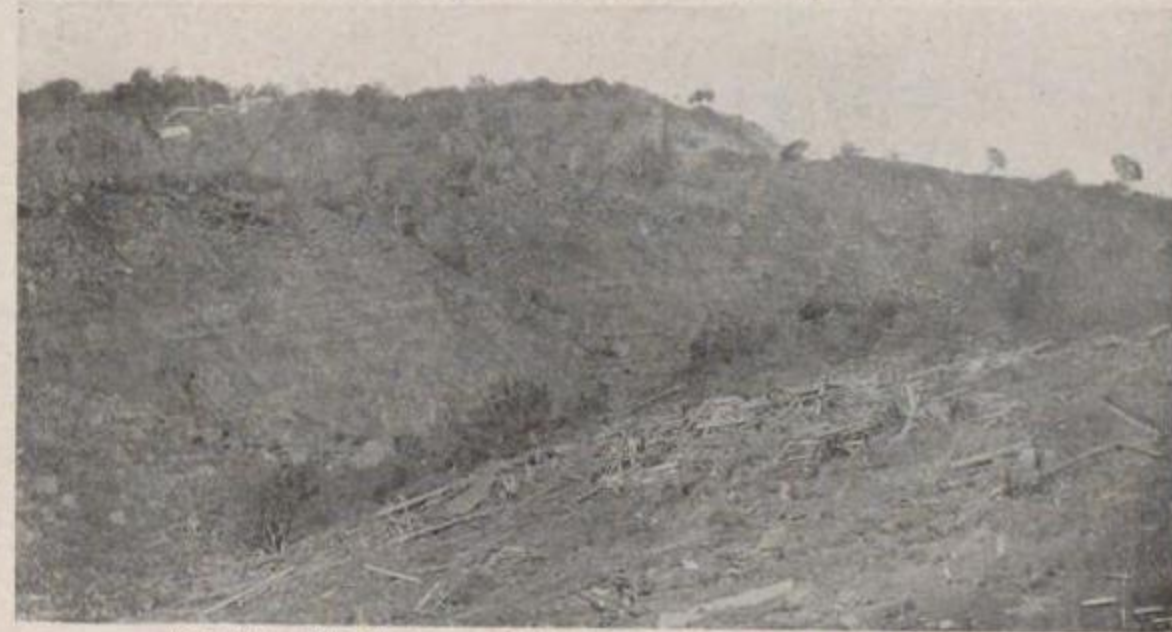
國有鐵道 熱海線根府川驛附近の基盤の無事なるを海岸より望む

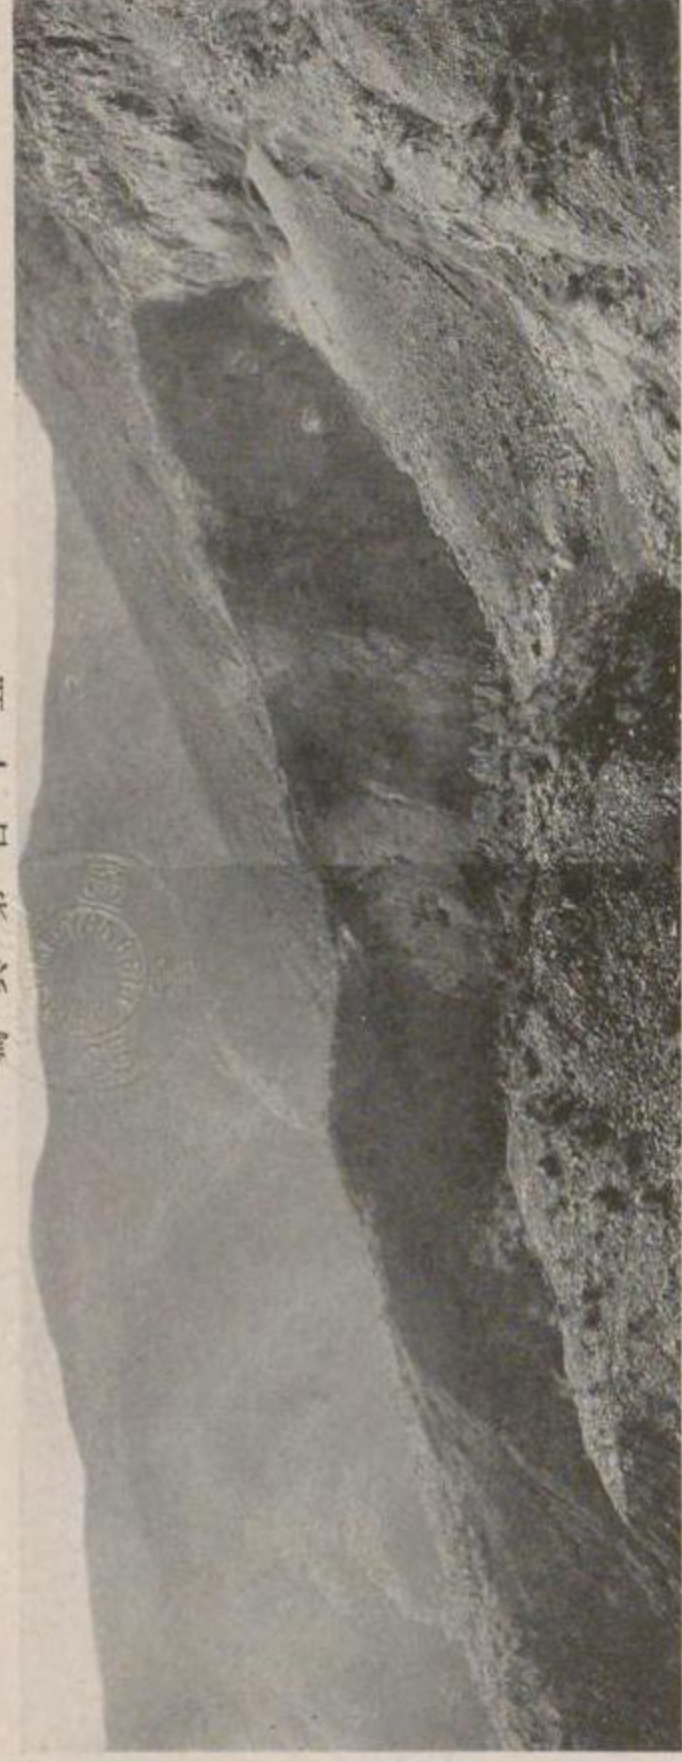
寫真第百十五

國有鐵道 熱海線白糸川上流の斷層

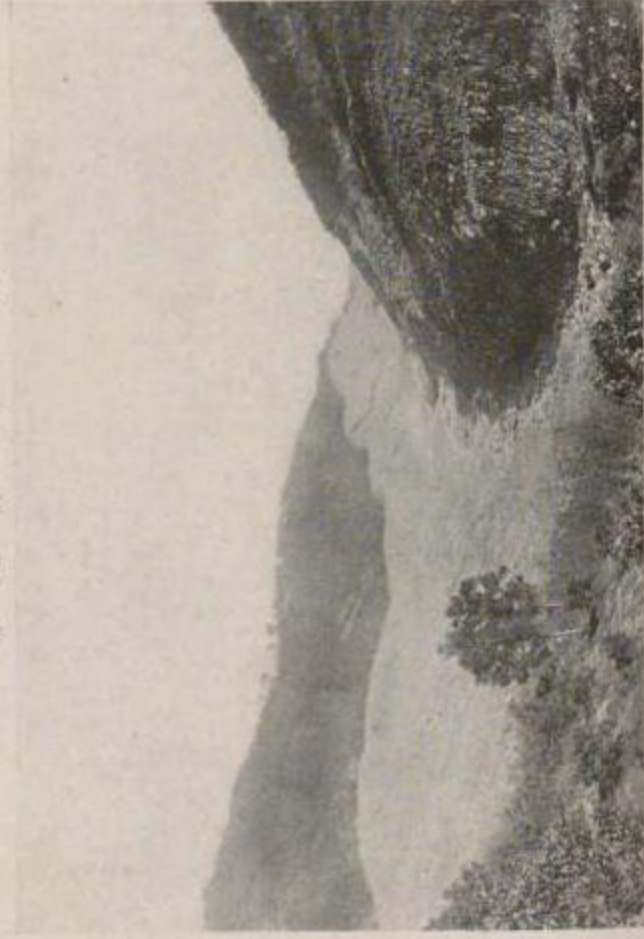
寫真第百十六

國有鐵道 熱海線白糸川上流の跡より望む

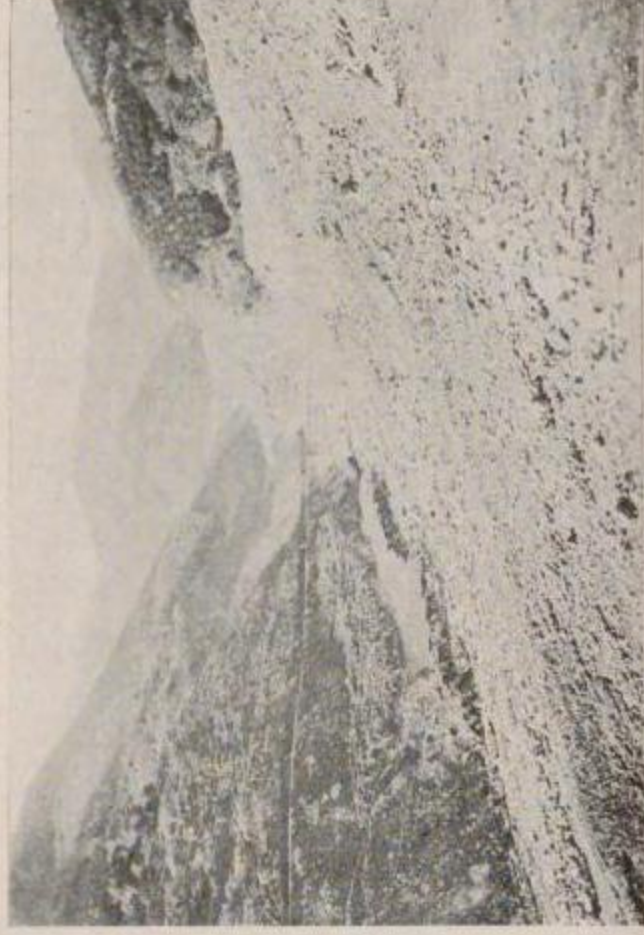
寫真第百十七

國有鐵道 熱海線白糸川泥流の跡を中流より望む

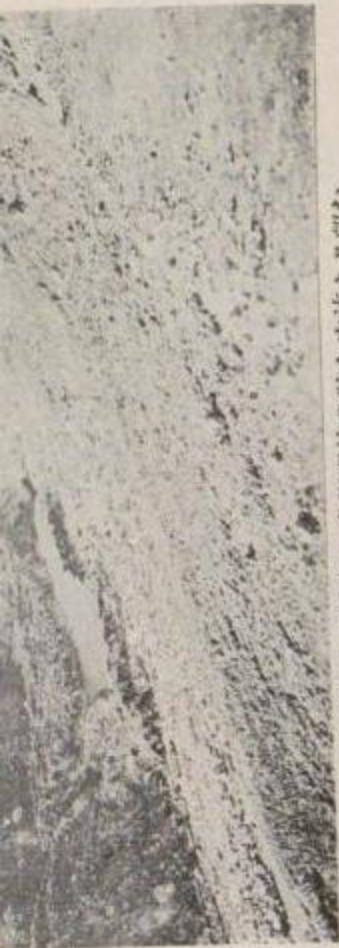
國有鐵道 熱海線白糸川泥流の跡を中流より望む

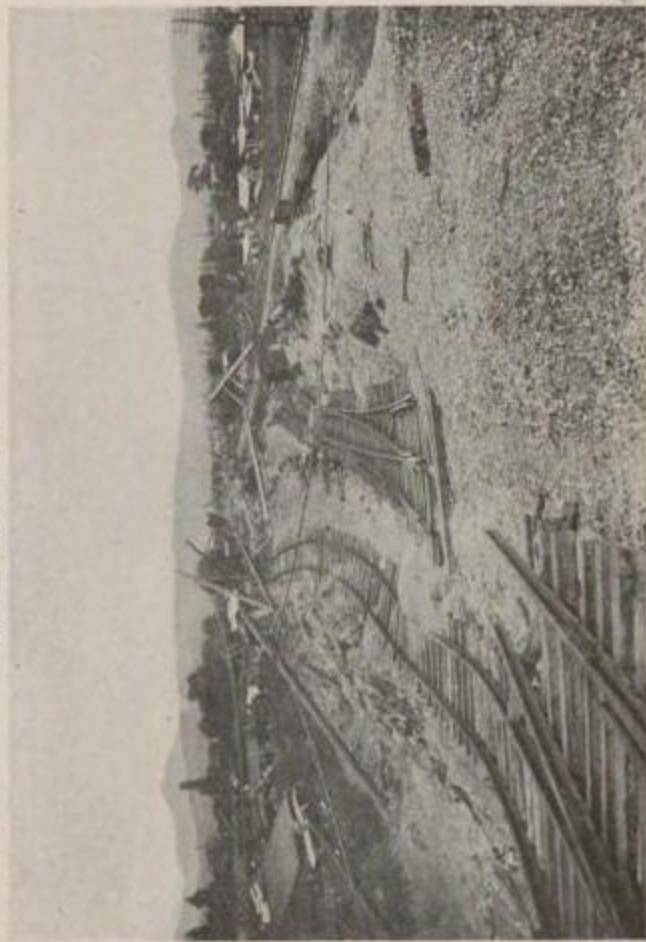
寫真第百二十三

國有鐵道 熱海線小田原驛構内 (國府津起點 3哩 60 鎮附近) より升畑田方 (國府津方) を望む

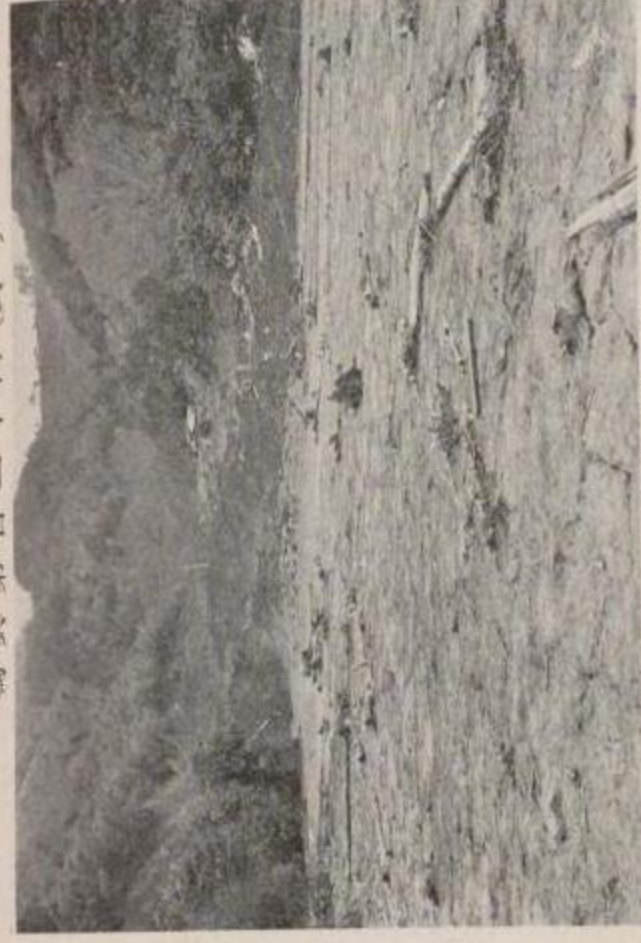
寫真第百二十四 (其一)

國有鐵道 熱海線早川根府川間米神澤の山津浪

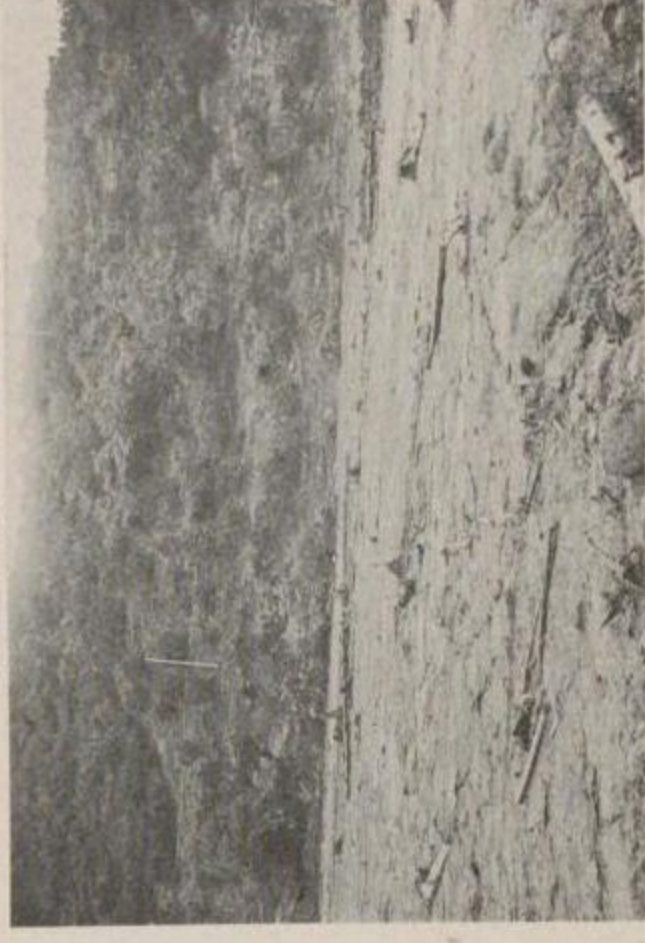
寫真第百二十四 (其二)

國有鐵道 熱海線早川根府川間米神澤の山津浪

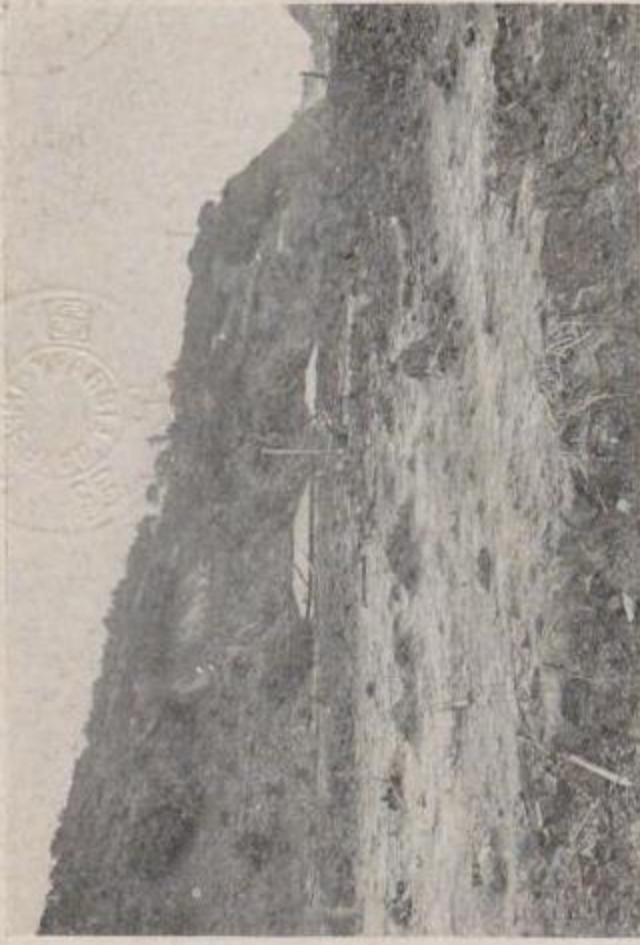
寫真第百二十四 (其三)

國有鐵道 熱海線早川郡府川間來神澤の山津浪

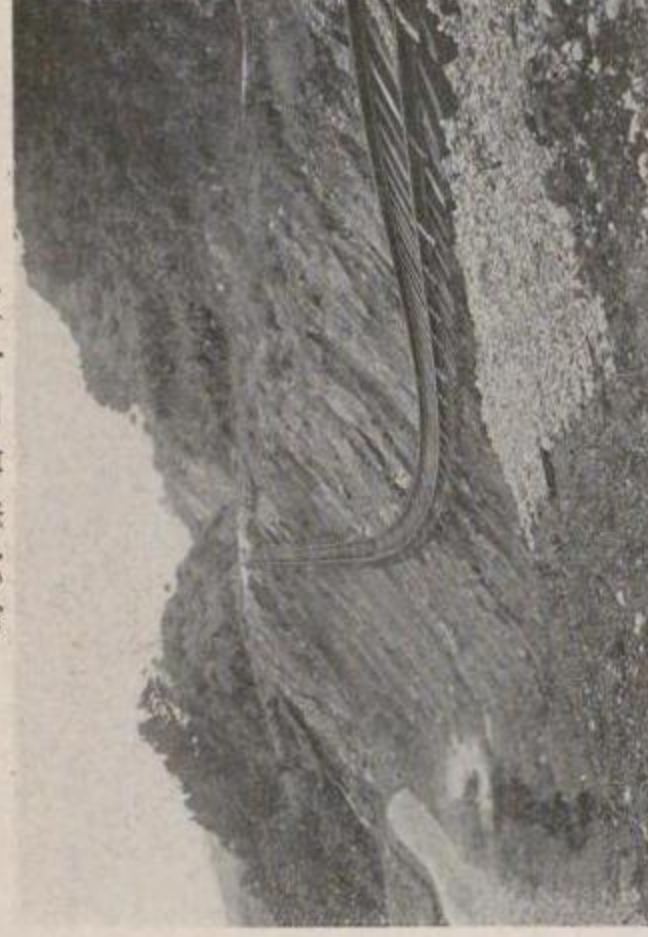
寫真第百二十六

國有鐵道 熱海線根府川直嶋間國府津起點 10 哩 02 嶺附近菜場の陥落

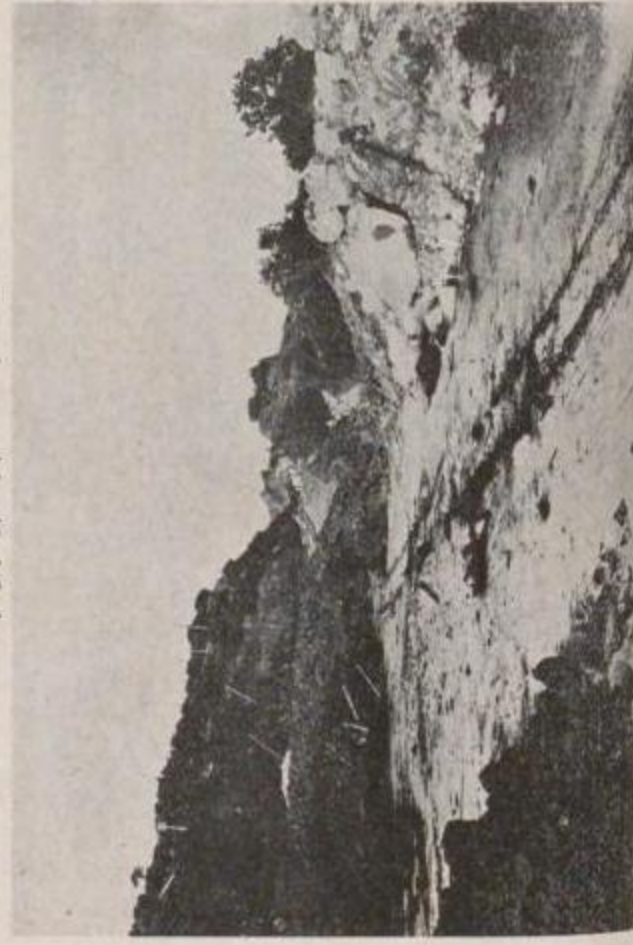
寫真第百二十五

國有鐵道 熱海線早川郡府川間來神澤の山津浪にて鐵路崩壊の狀
