大正十二年

鐵道震害調查書

鐵道省

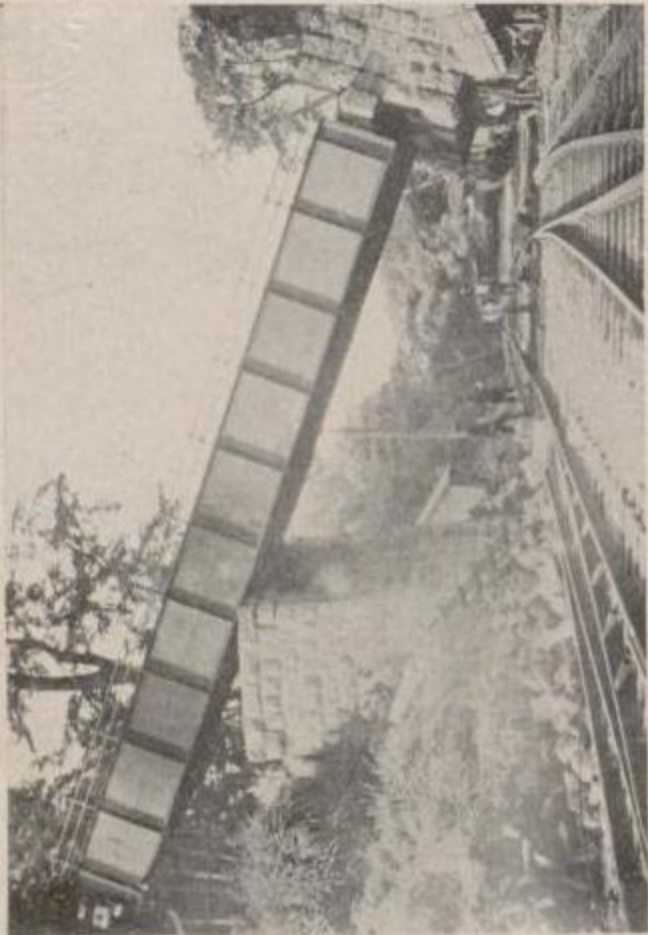
寫真第百三十二

國有鐵道 熱海線小田原早川間萩原街道踏線道路橋の倒壊 (熱海方に向て撮影) (其一)

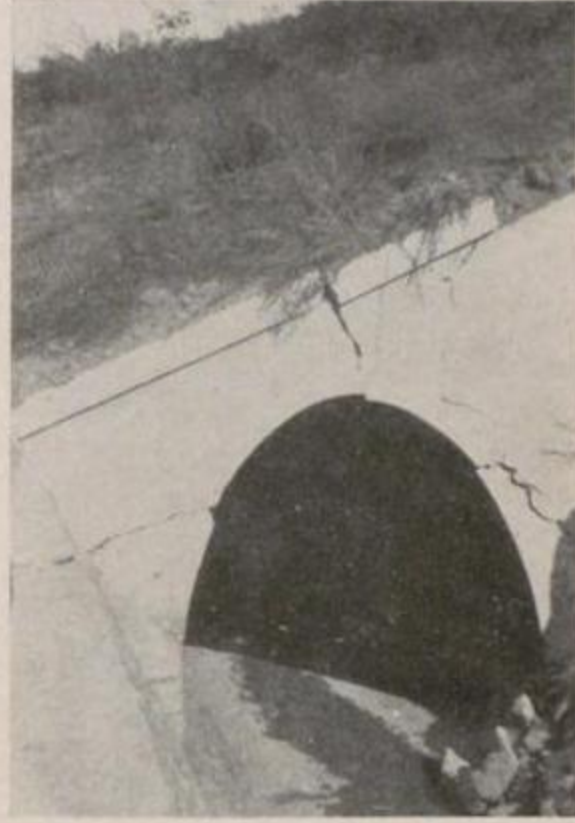
寫真第百三十六

國有鐵道 熱海線早川根府川間入ノ窪暗渠山側側面の龜裂

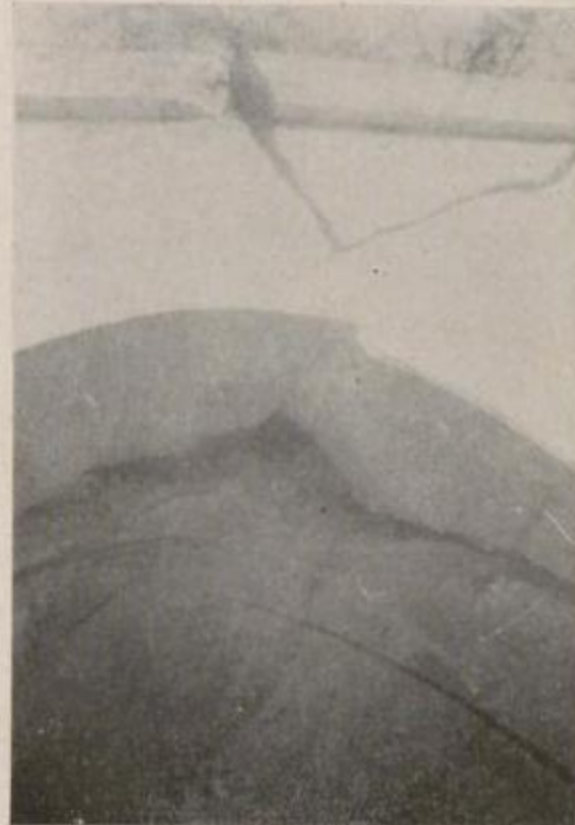
寫真第百三十七

國有鐵道 熱海線早川根府川間米神拱渠山側側面の龜裂

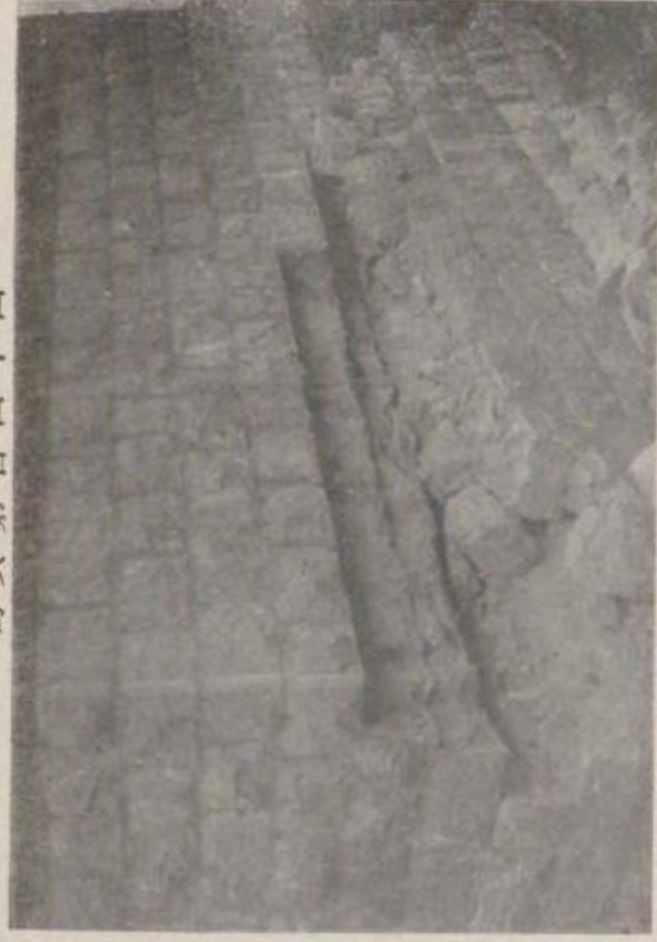
寫真第四百四十四

國有鐵道 熱海線根府川眞鶴間國府津起點 8 哩 70 鎖 45 節双龍ノ瀧橋梁第一號橋脚の龜裂 (國府津方に向けて撮影)

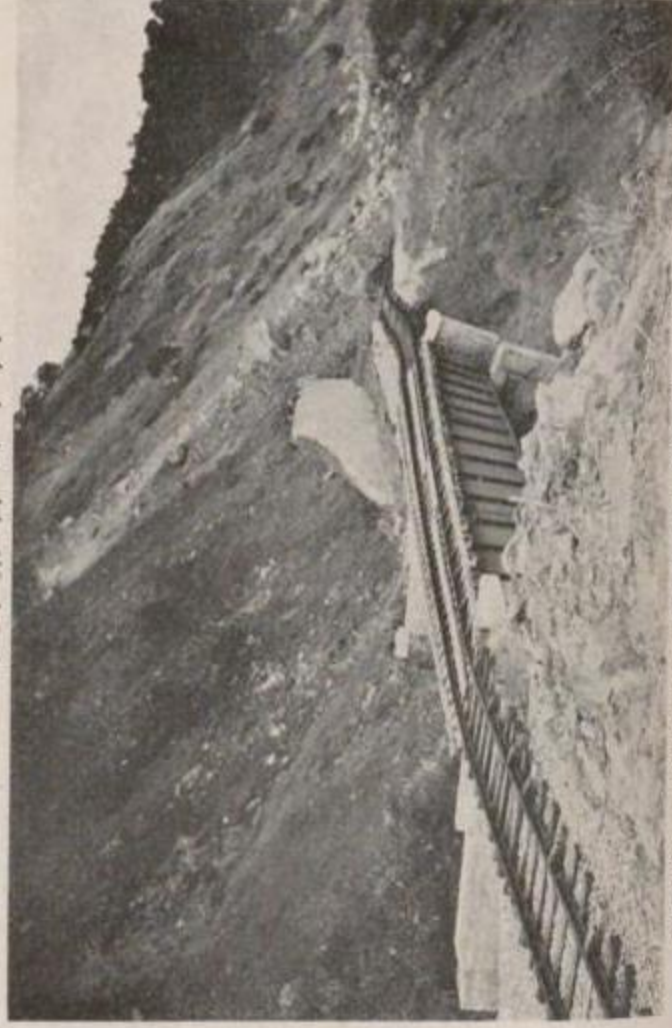
寫真第四百四十六

國有鐵道 熱海線根府川真鶴間國府津起點 8 哩 70 鎖 45 節双龍ノ瀧橋梁第二  
氣橋脚の龜裂(國府津方に向けて撮影)

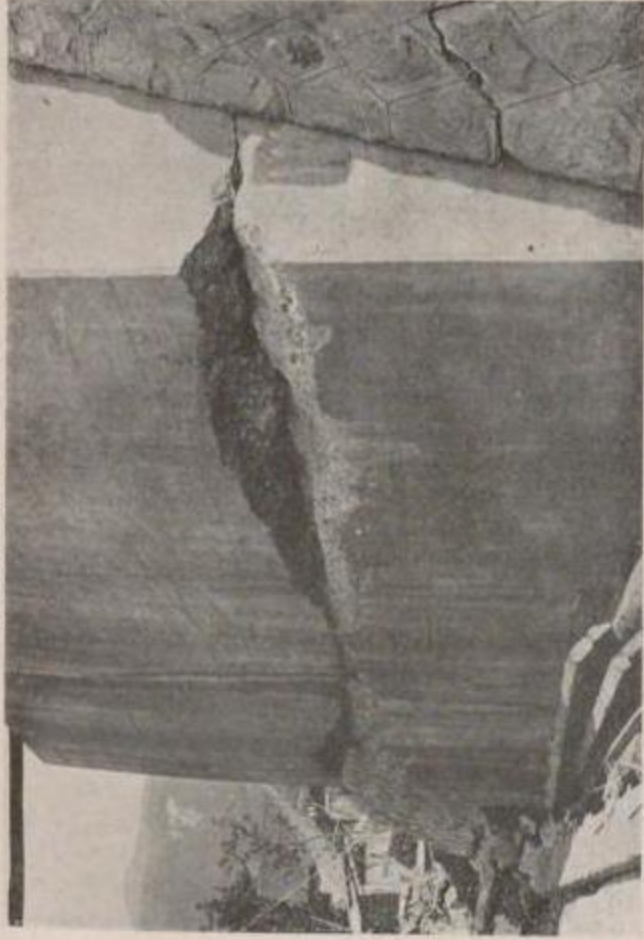
寫真第四百四十七

國有鐵道 熱海線根府川真鶴間國府津起點 8 哩 70 鎖  
45 節双龍ノ瀧橋梁第二節の第一號頭柱

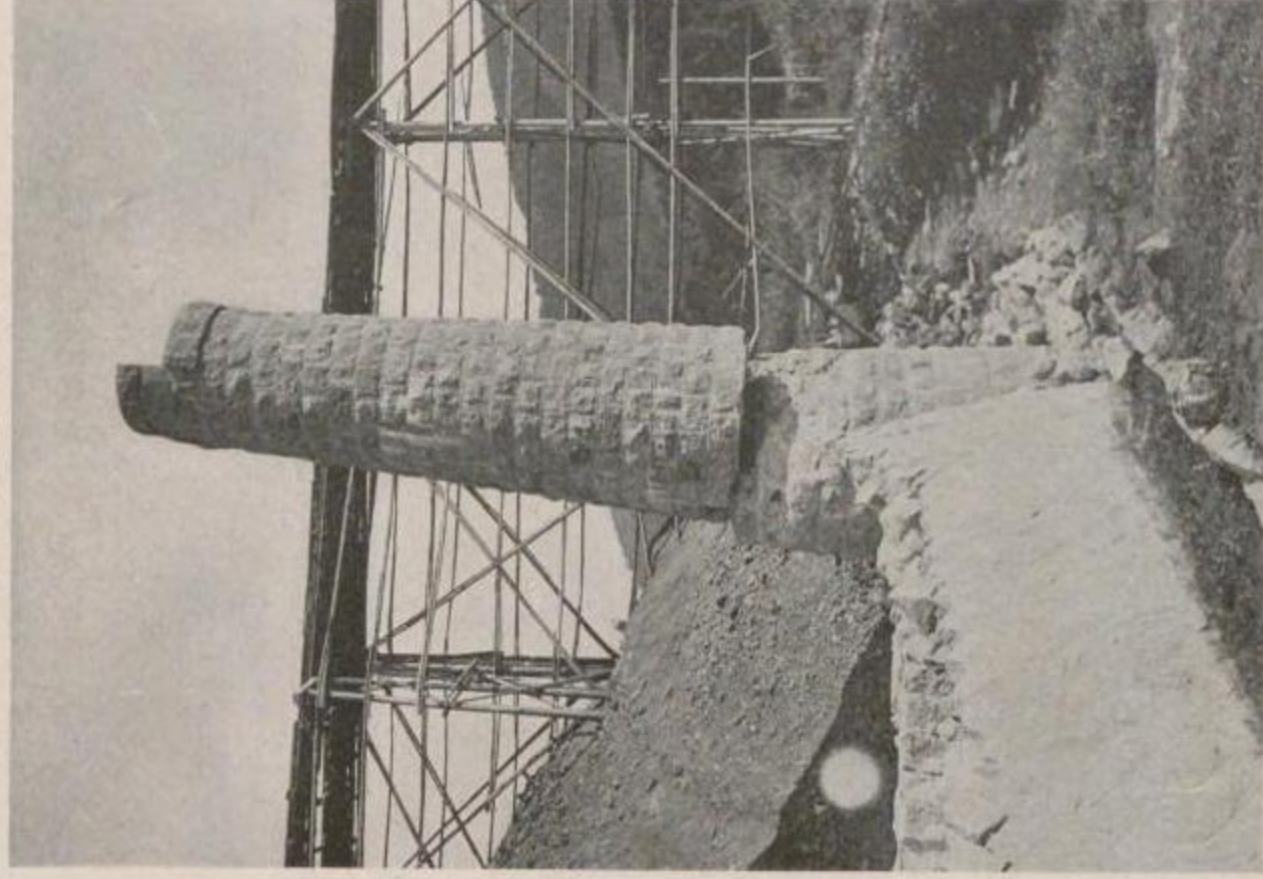
寫真第四百四十八

國有鐵道 熱海線湯河原熱海間千歲川橋梁橋脚の水平切斷

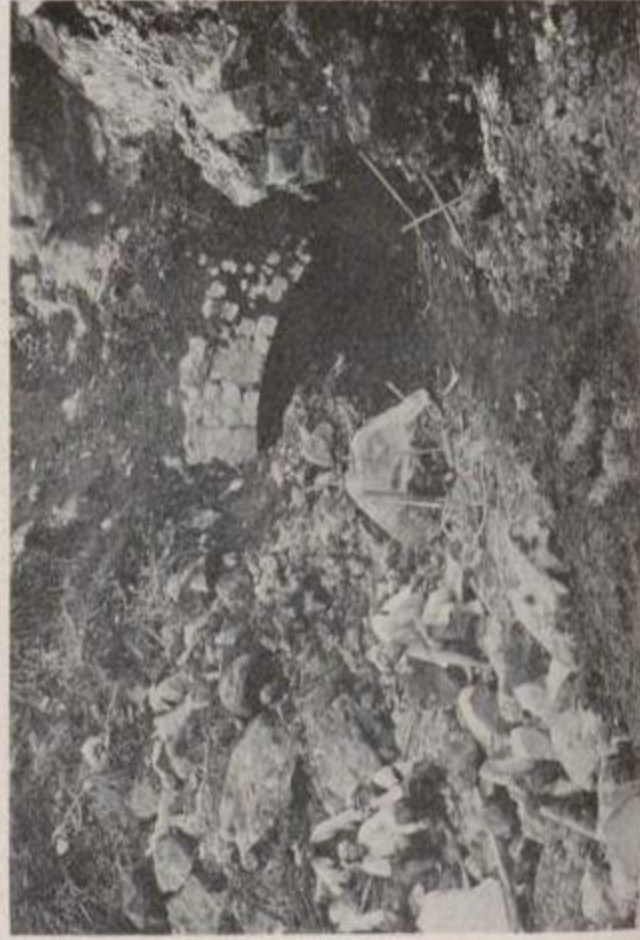
寫真第五百五十二

國有鐵道 熱海線根府川眞鶴間國府津起點7哩76鎖50節來ノ目山隧  
道國府津方坑門の崩壞列車は上り旅客車100列車なり

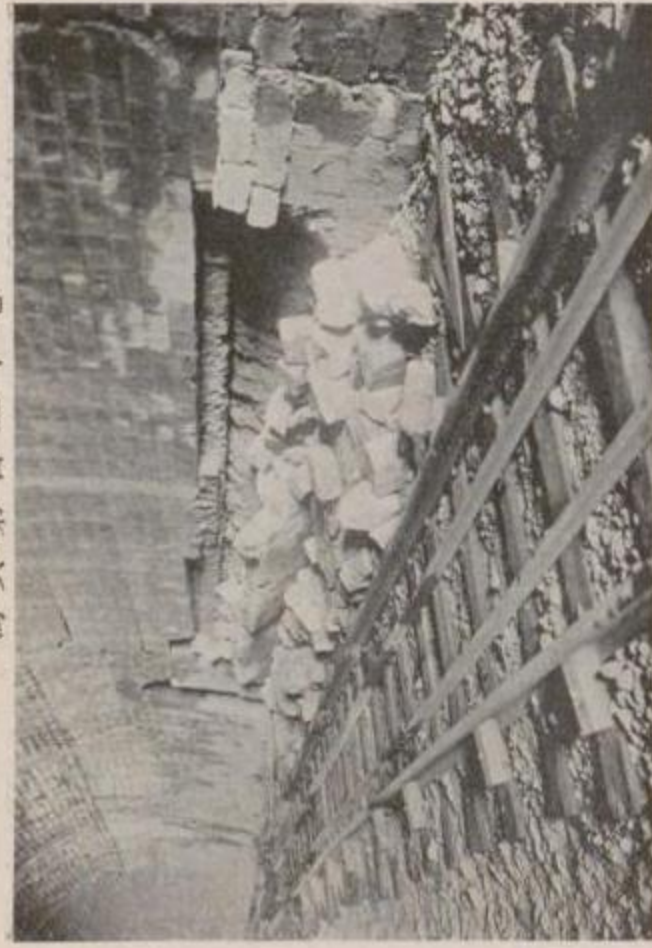
寫真第五百五十七

國有鐵道 熱海線眞鶴湯河原間一本松隧熱  
海方坑門の被害

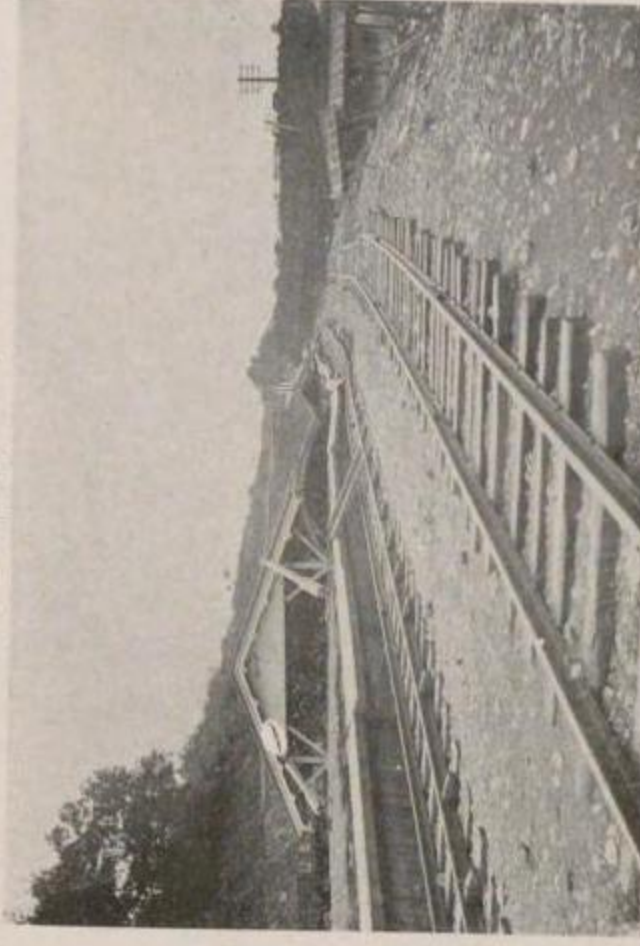
寫真第五百六十四

國有鐵道 熱海線早川驛旅客乗降場上家及び土留擁壁の倒壊 (熱海方に向て撮影)

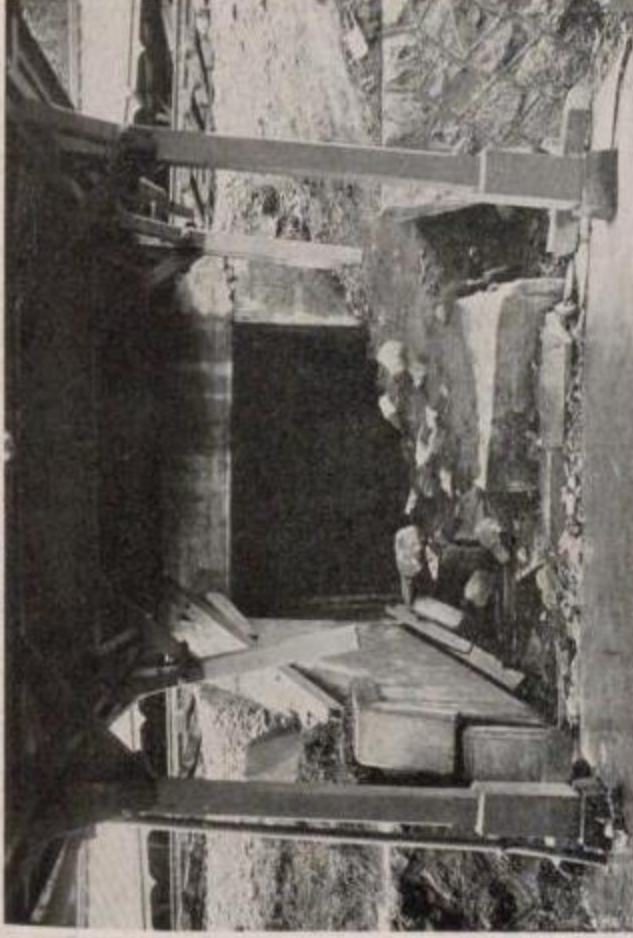
寫真第百六十八

國有鐵道 熱海線早川驛地下道擁壁の龜裂

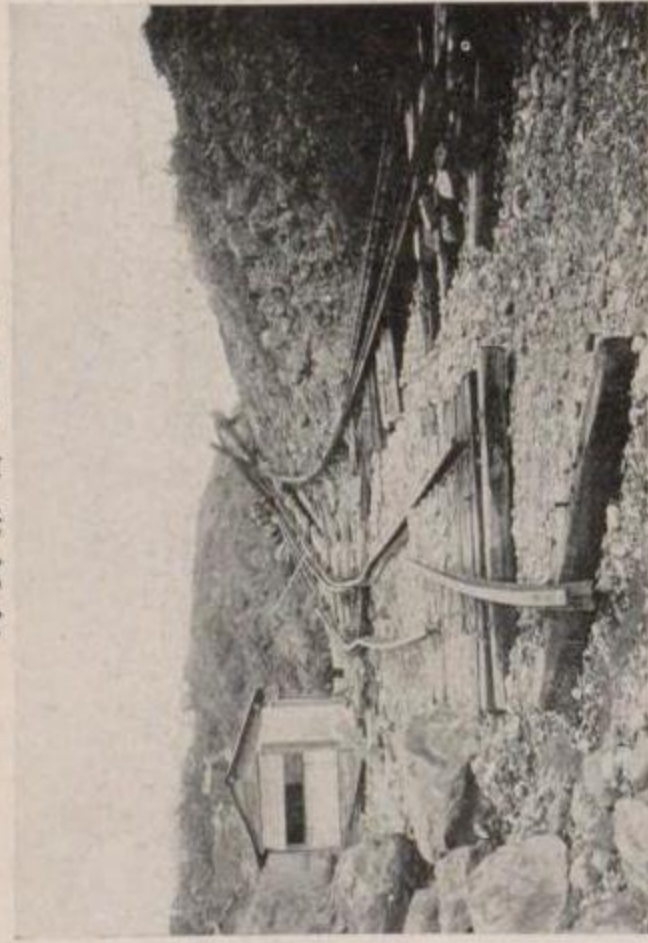
寫真第百七十七二

國有鐵道 熱海線根府川驛山崩のため海岸に押し出されたる根府川驛橋内の軌條

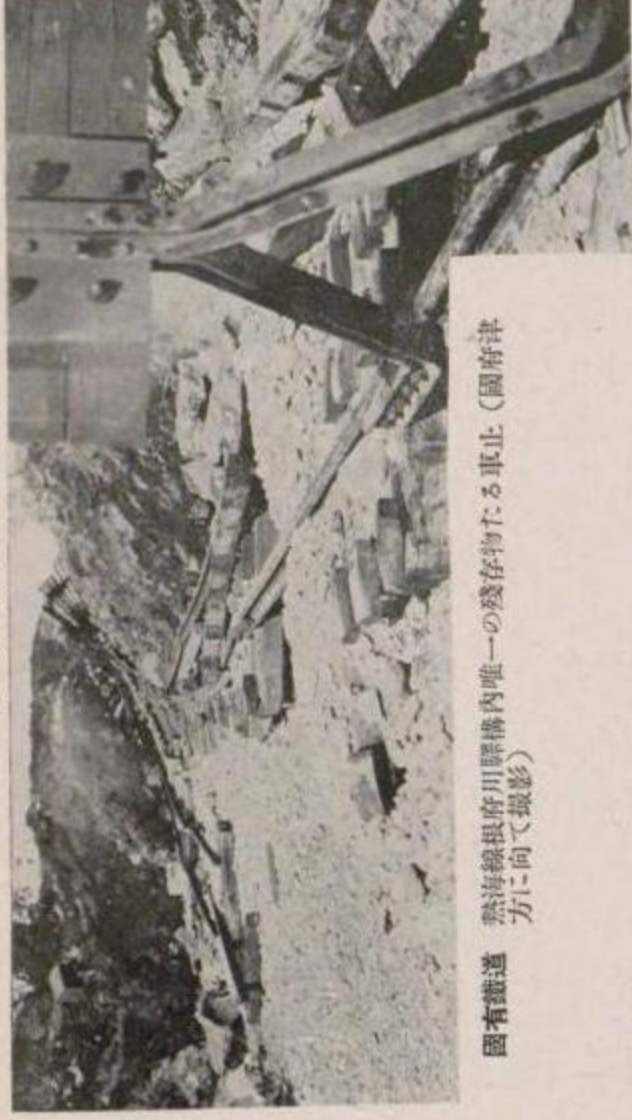
寫真第百七十七四

國有鐵道 熱海線根府川驛構内 (國府津起點 7 哩 52 鎮 00 節) 彎曲せ  
る軌條 (其一)

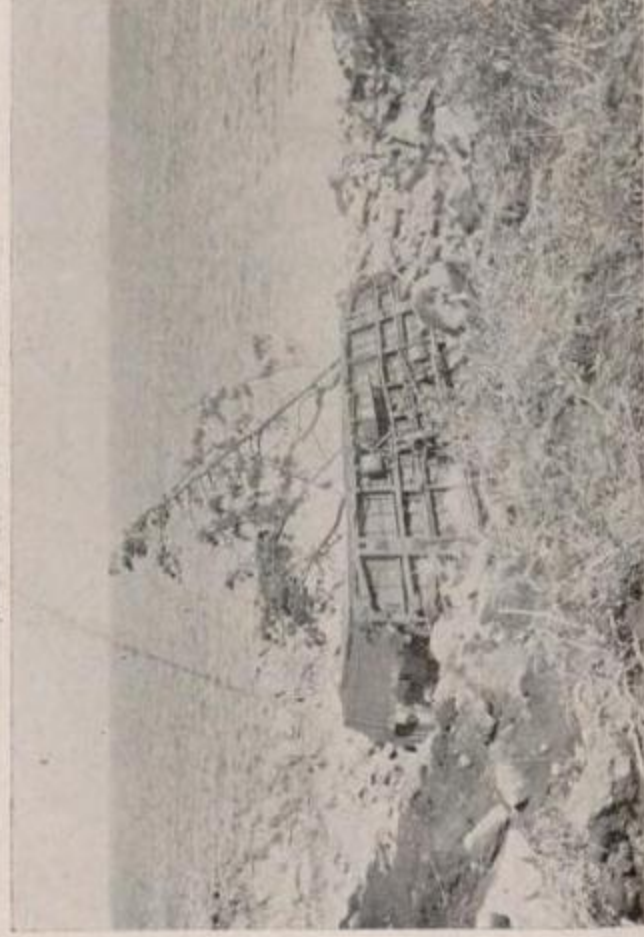
寫真第百七十五

國有鐵道 熱海線根府川驛構内唯一の殘存物たる車止 (國府津  
方に向けて撮影)

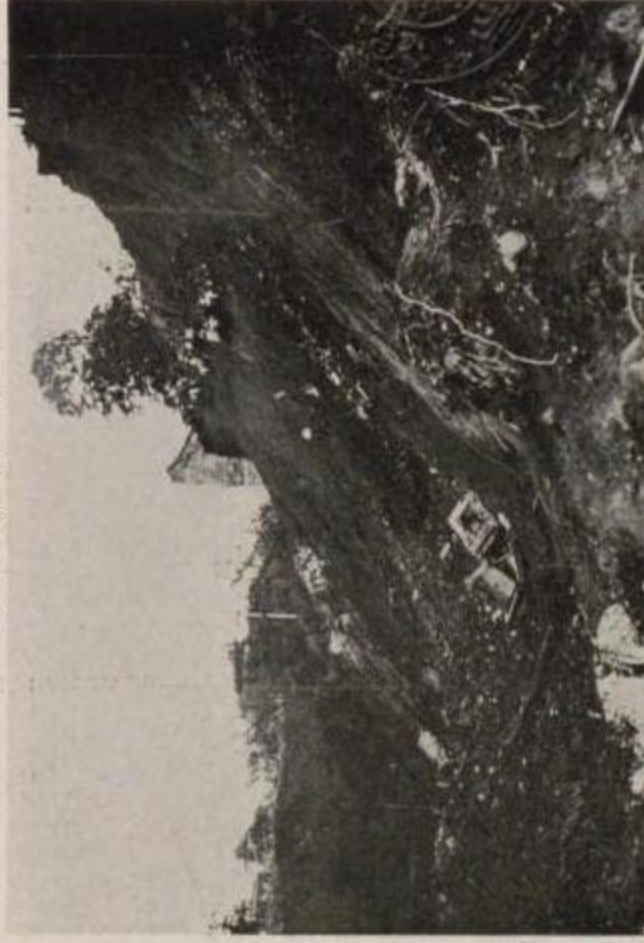
寫真第百七十七

國有鐵道 中央本線御茶ノ水水道橋間切取及び土留壁の崩壊 (其三)  
(鐵路より本郷方を望む)

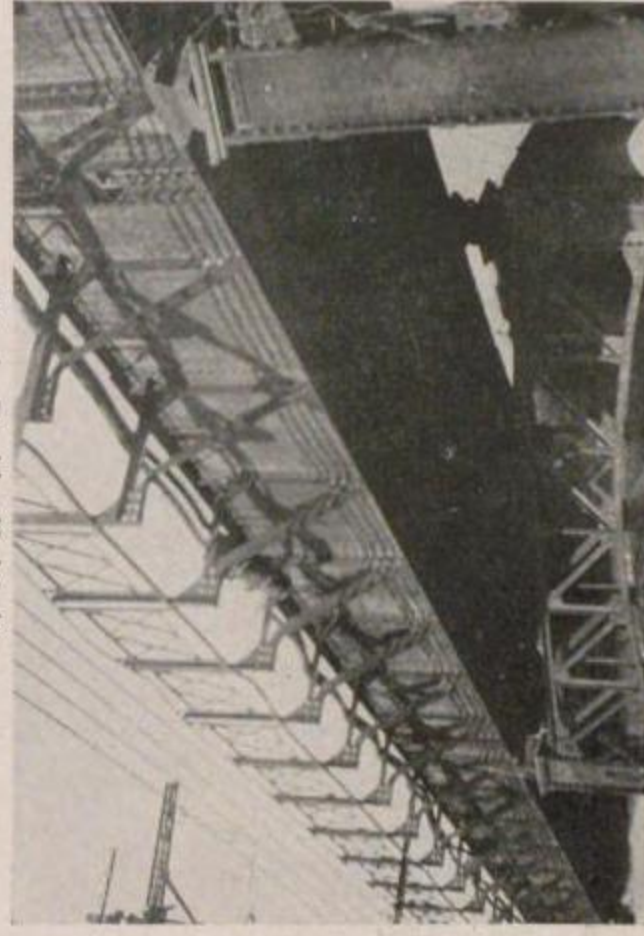
寫真第百七十九

國有鐵道 中央本線御茶ノ水水道橋間切取及び土留壁の崩壊 (其二) (東京  
方を望む)

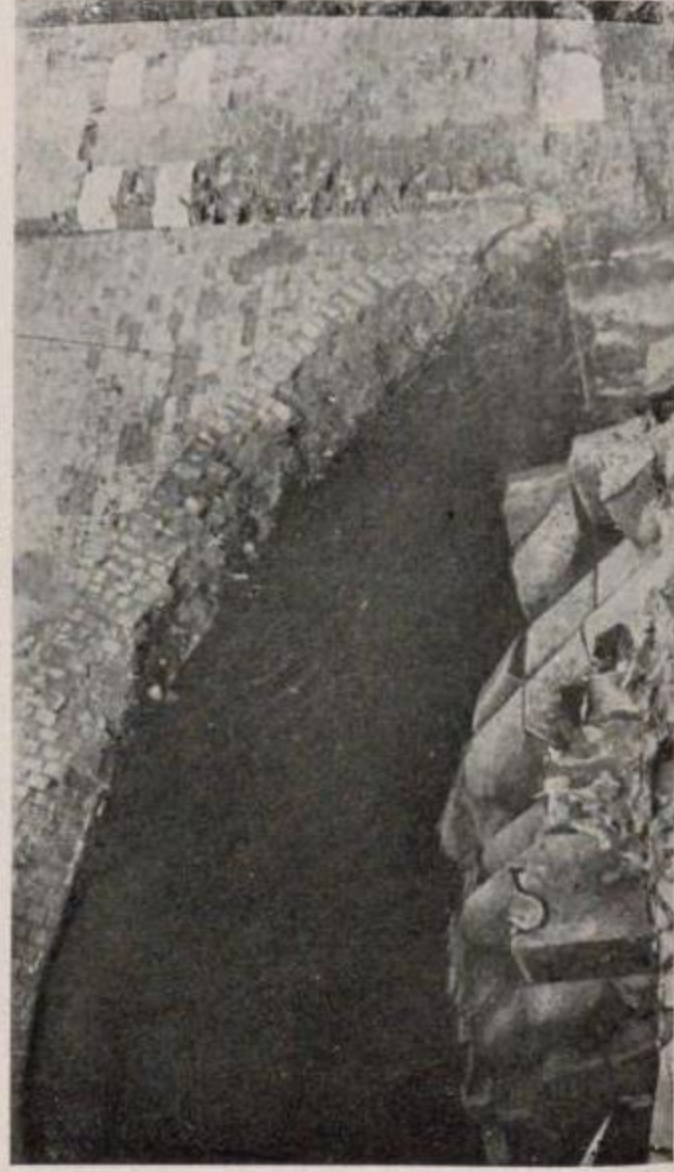
寫真第百八十二

國有鐵道 中央本線神田驛附近高架線煉化石置拱の火害

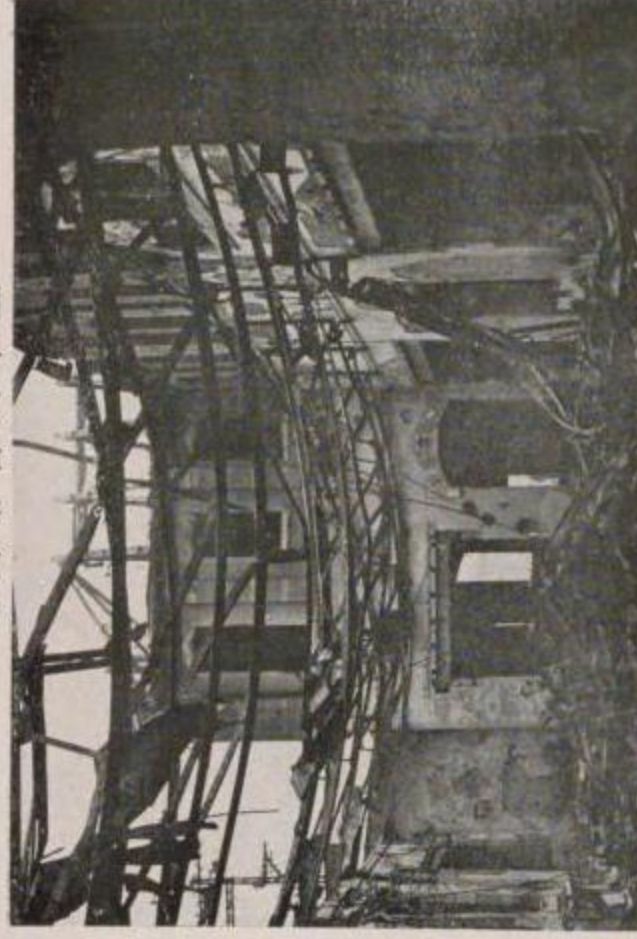
寫真第百八十五

國有鐵道 中央本線神田驛の全焼

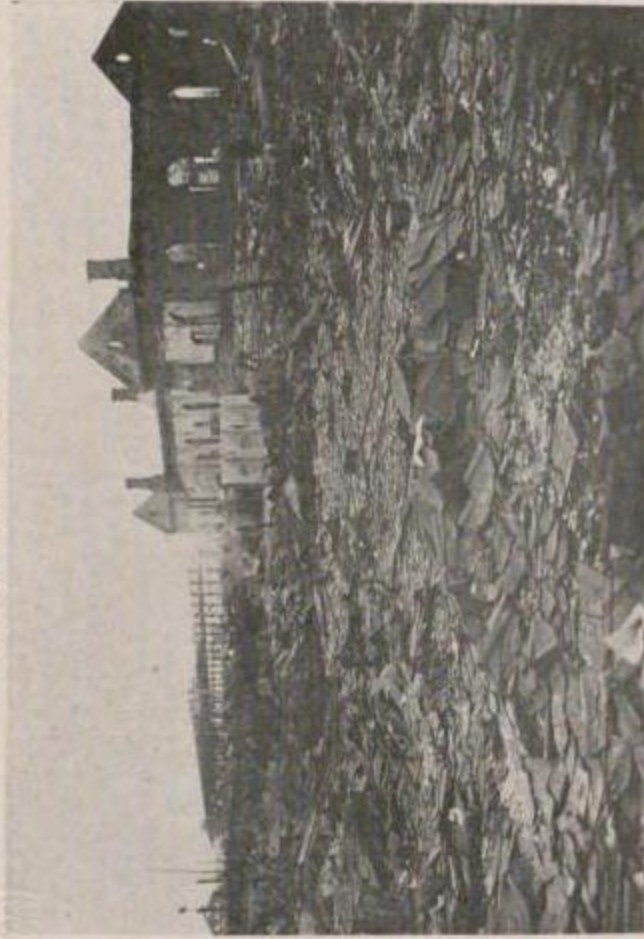
寫真第百八十九

國有鐵道 中央本線飯沼町驛構内線常建造物並に電車の焼失

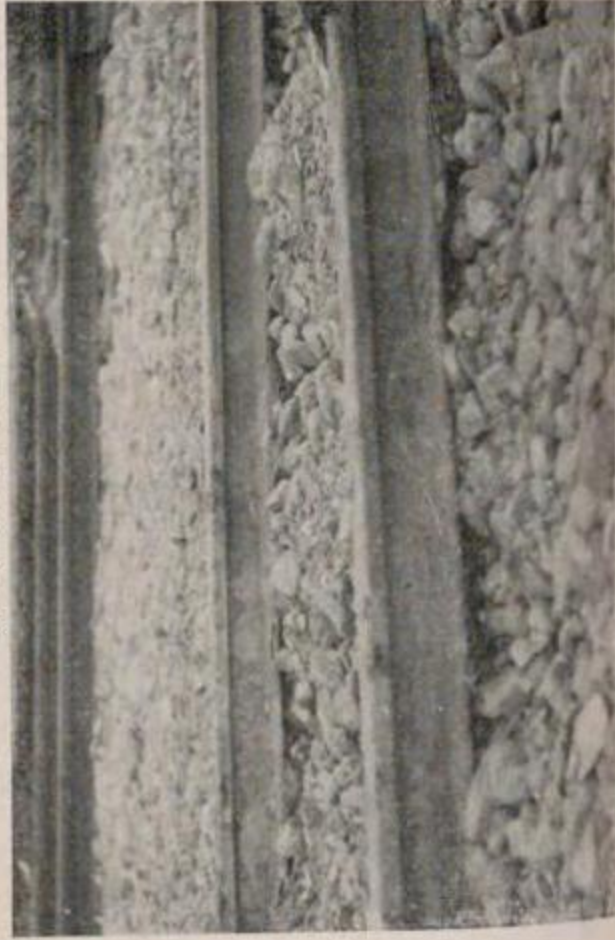
寫真第百八十八

國有鐵道 東北本線上野驛全壊の跡(其一)

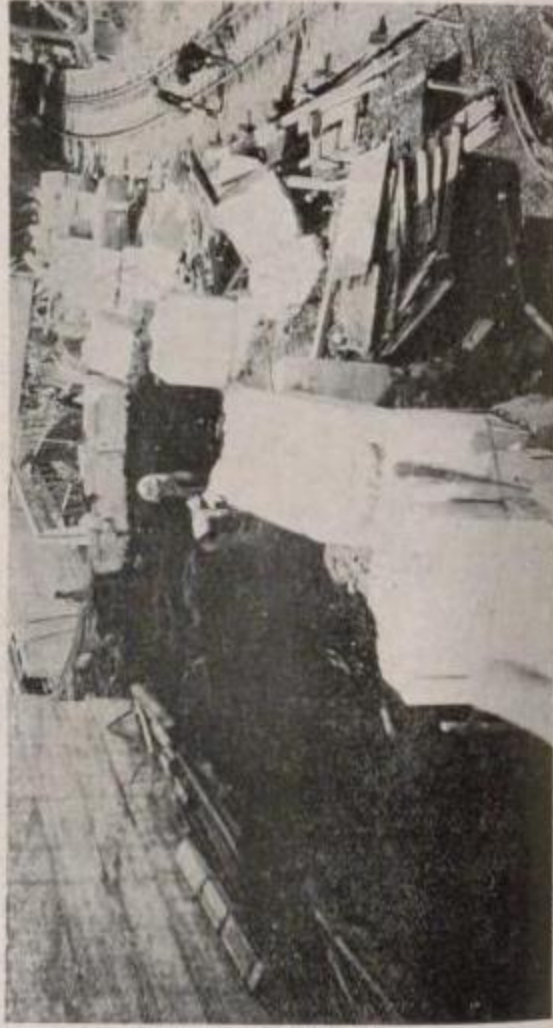
寫真第九十六

國有鐵道 山手線新宿驛構外淀橋乗越橋梁の鐵構橋脚の被害(其一)

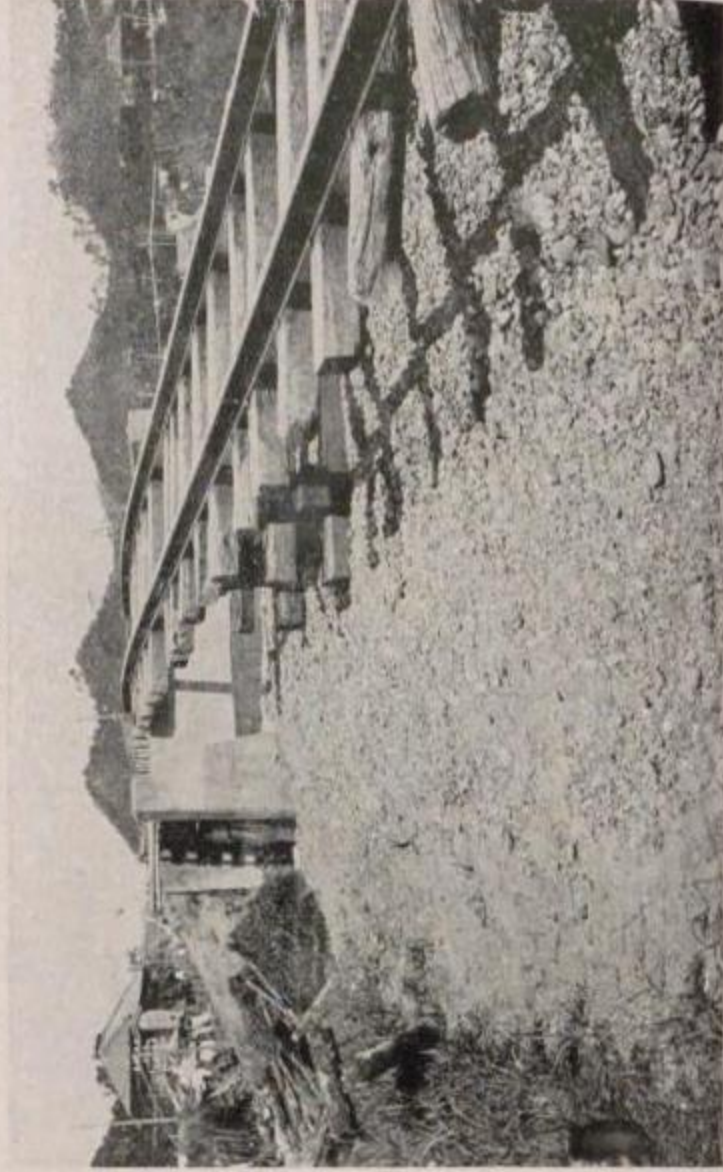
寫真第二百八

國有鐵道 北條線上總淡濱金谷間盛我起點 35 哩 24 鎮附近土砂崩壊して線路を埋む

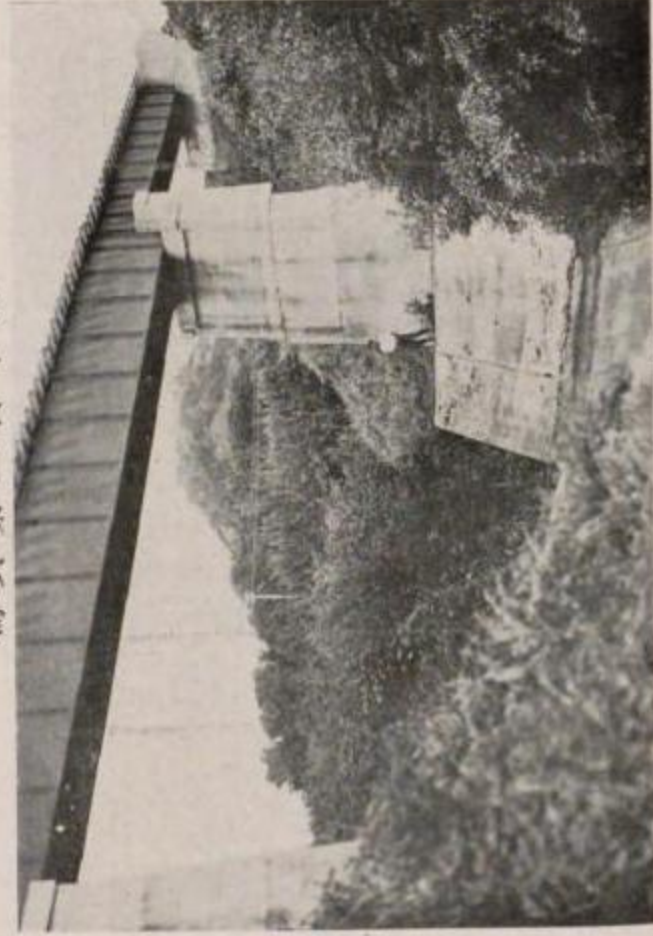
寫真第二百十六

國有鐵道 北條線千倉南三原間第二瀬戸川橋梁橋脚の大龜裂及び移動

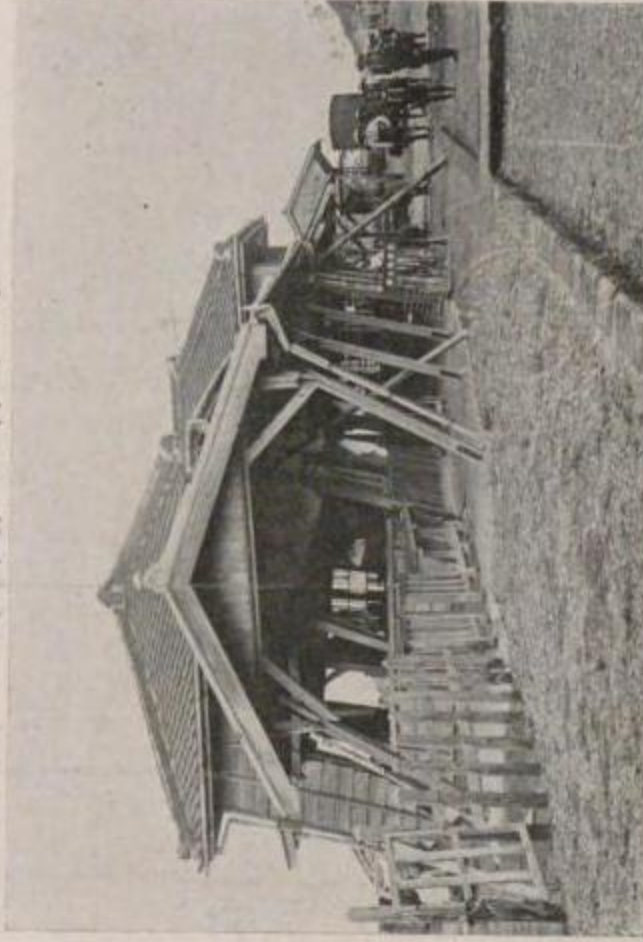
寫真第二百二十

國有鐵道 北條線安房勝山驛木屋の牛潰

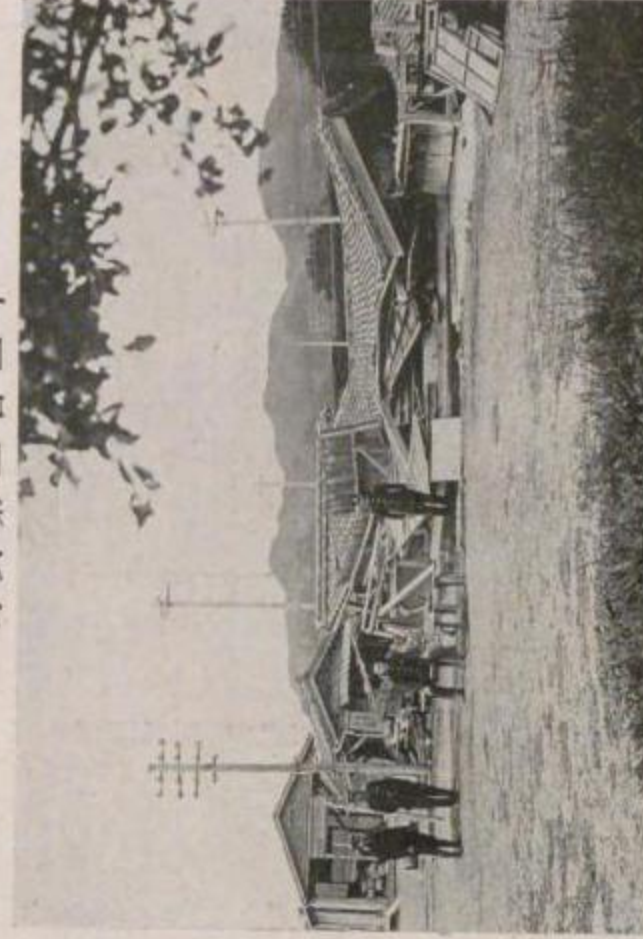
寫真第二百二十一

國有鐵道 北條線岩井驛木屋及び官舎の全潰

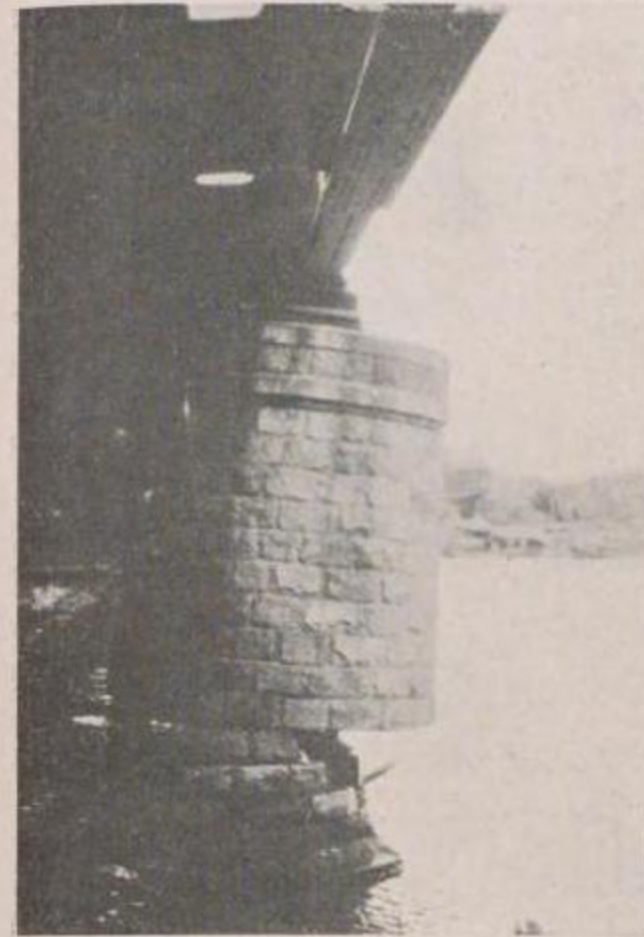
寫真第二百三十一

國有鐵道 東海道本線六郷川橋梁第二十六號川上方(電車線用)圓形橋脚の切斷 (東京方より望む)

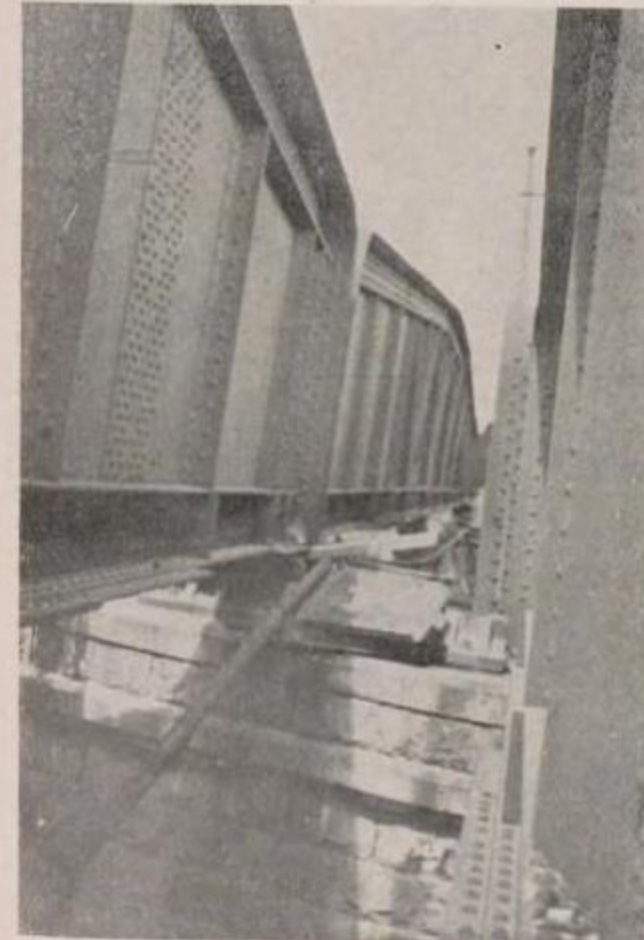
寫真第二百三十二

國有鐵道 東海道本線六郷川橋梁第二十六號中央楕圓形橋脚に於ける橋桁移動の狀況橋桁の沓より外れたるを示す (横濱方より望む)

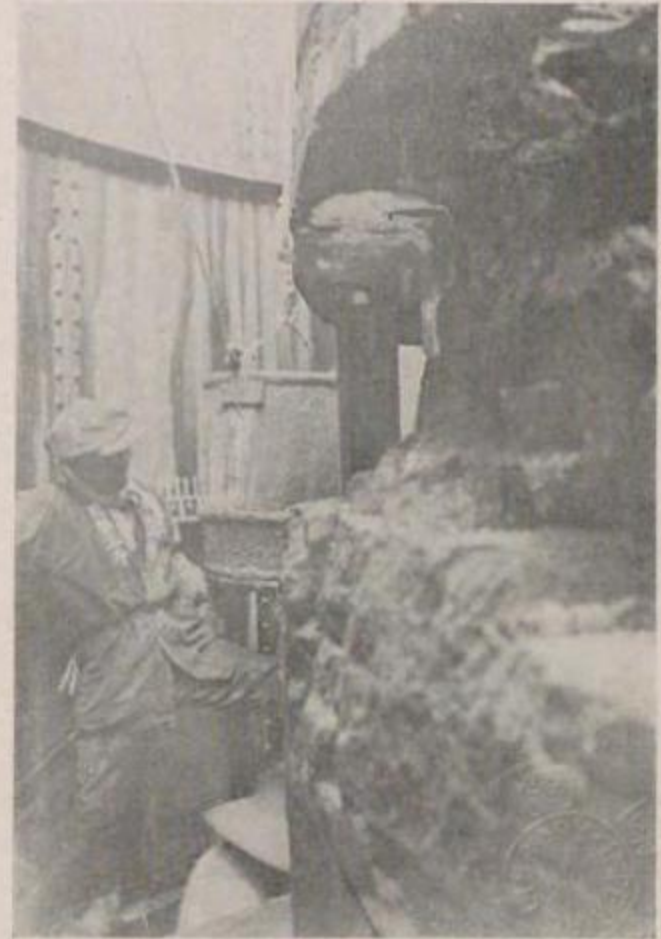
寫真第二百三十四

國有鐵道 東海道本線六郷川橋梁第二十六號川下方橋脚用井筒破損の狀態 (其一)

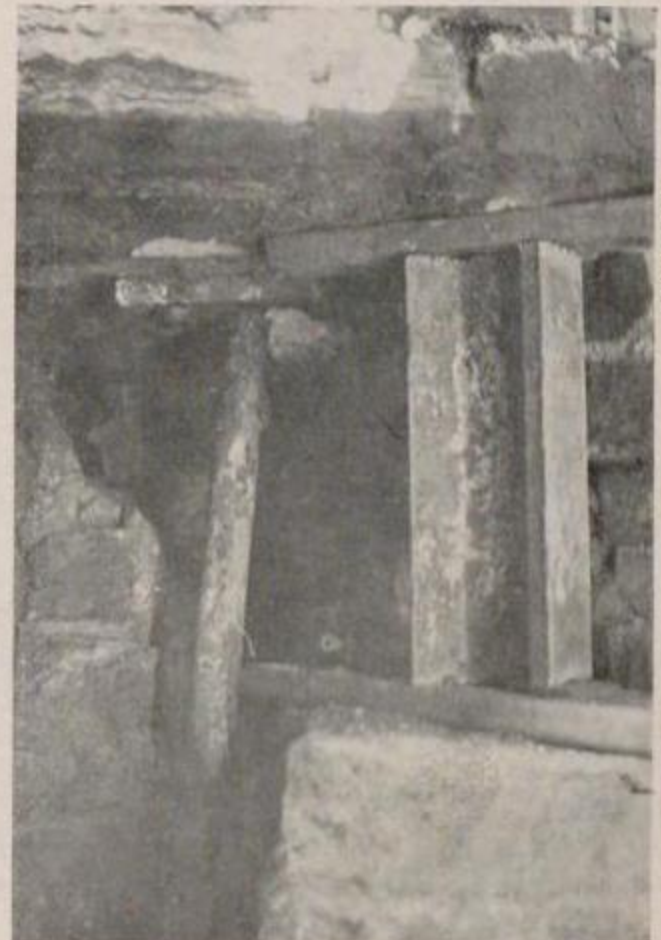
寫真第二百三十五

國有鐵道 東海道本線六郷川橋梁第二十六號川下方橋脚用井筒破損の狀態 (其三)

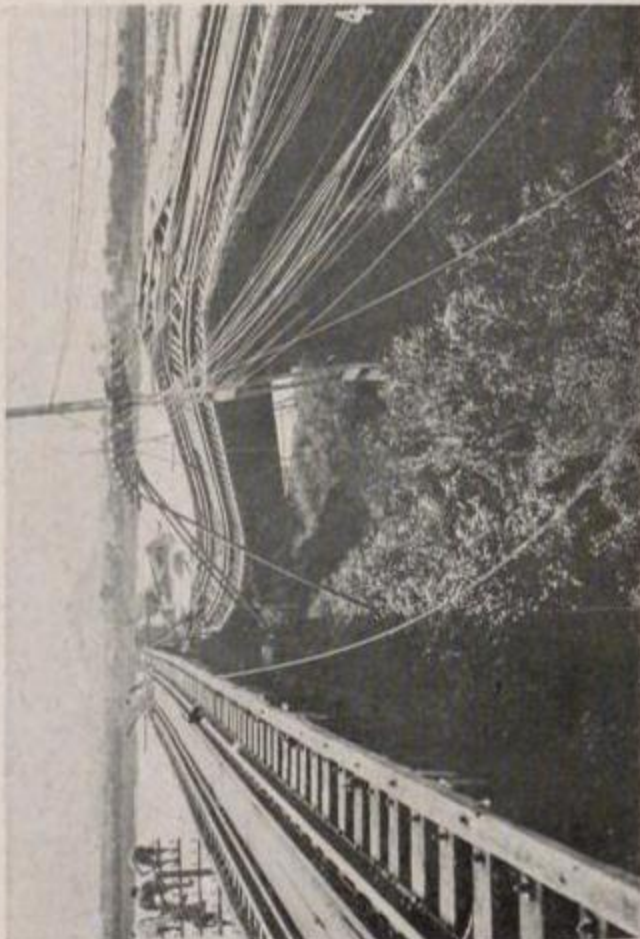
寫真第二百三十八

國有鐵道 東海道本線茅ヶ崎平塚間馬入川橋梁東京方より見たる橋梁沈下  
減の状況(其一)

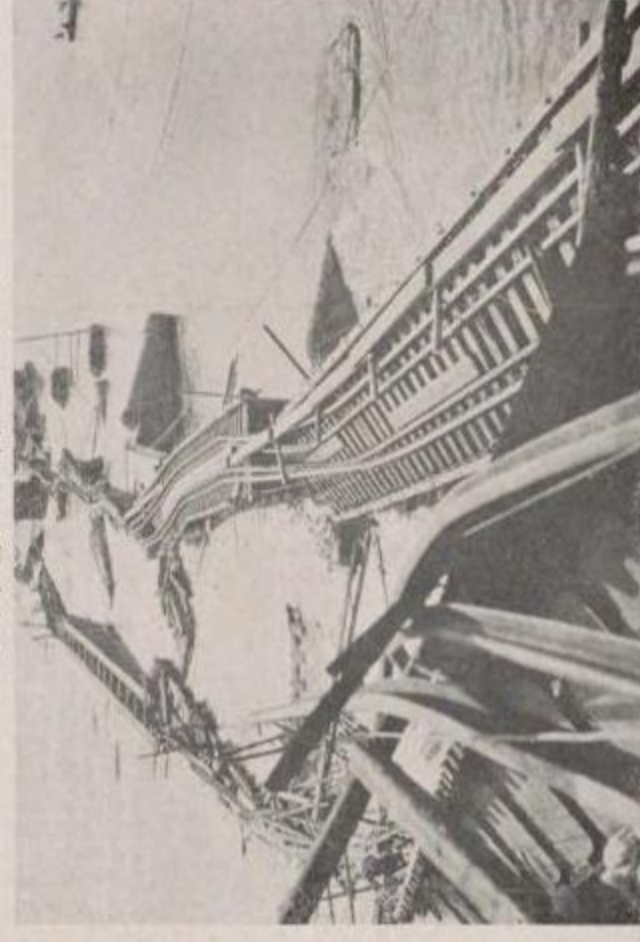
寫真第二百三十九

國有鐵道 東海道本線茅ヶ崎平塚間馬入川橋梁東京方より見たる橋梁沈下  
減の状況(其三)

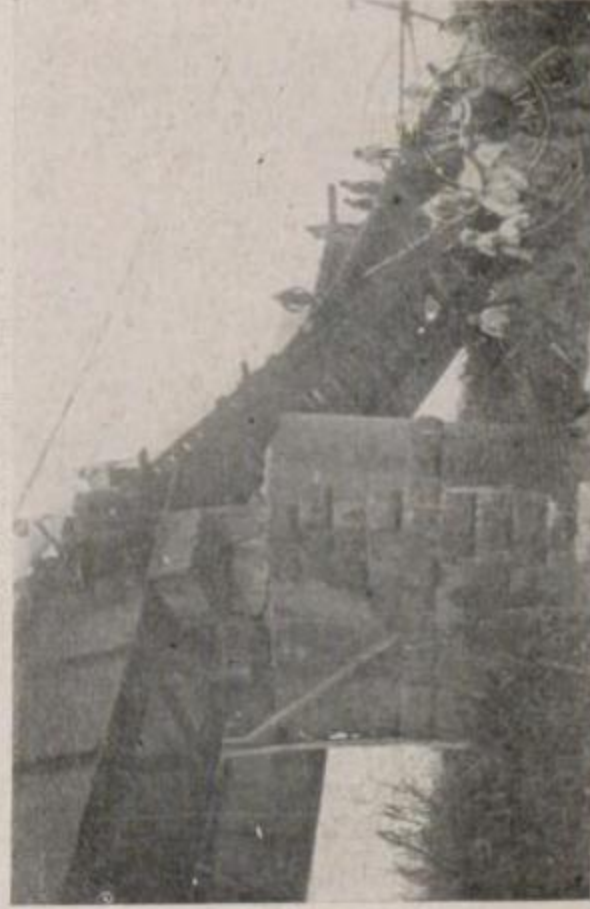
寫真第二百四十一

國有鐵道 東海道本線茅ヶ崎平塚間馬入川橋梁上り橋第四號橋脚の  
被害(其一)(東京方より沼津方を望む)

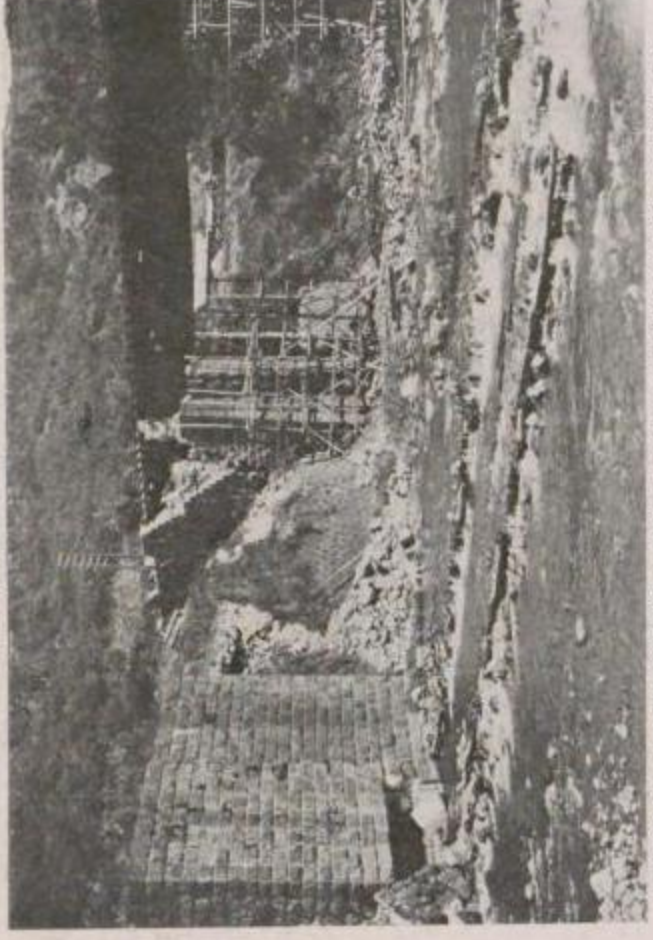
寫真第二百五十三

國有鐵道 東海道本線茅ヶ崎平塚間馬入川橋梁沼津方より見たる私害状況(其二)

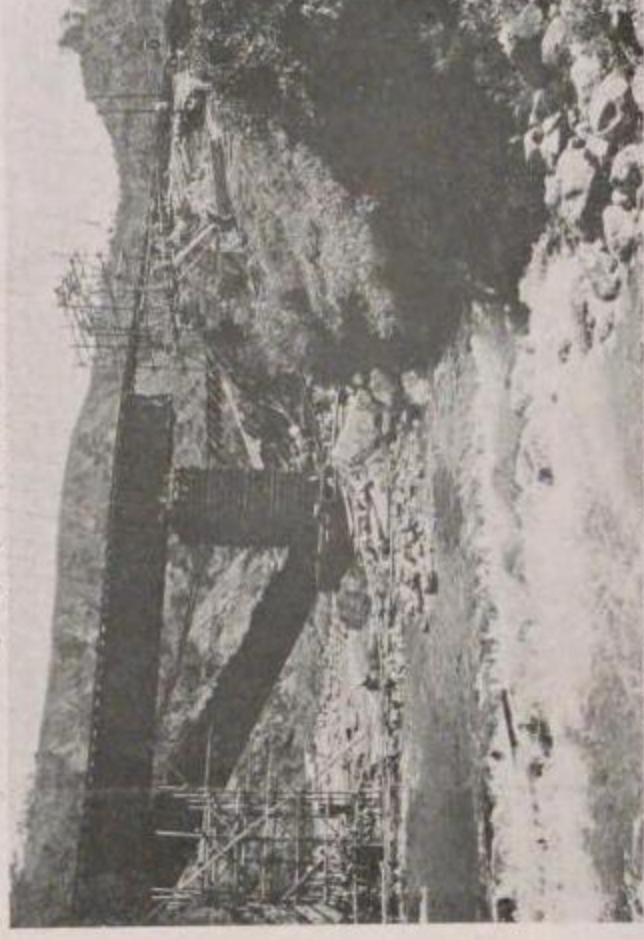
寫真第二百五十四

國有鐵道 東海道本線茅ヶ崎平塚間馬入川橋梁下り鞍懸急工事竣工の状況(東京方より望む)

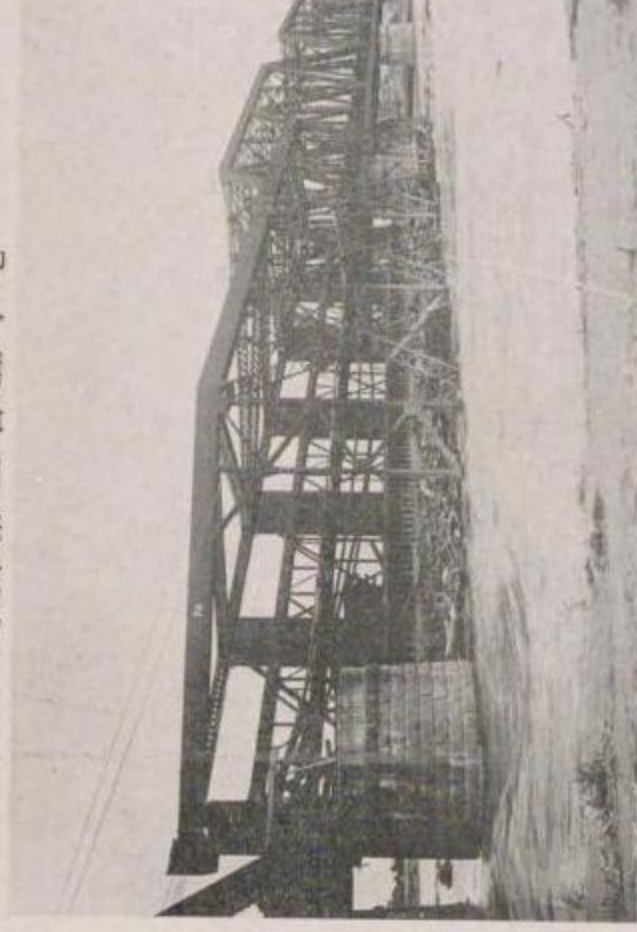
寫真第二百五十七

國有鐵道 東海道本線駿河足柄間第五相澤川橋梁沼津方橋臺より見たる橋梁破損状況

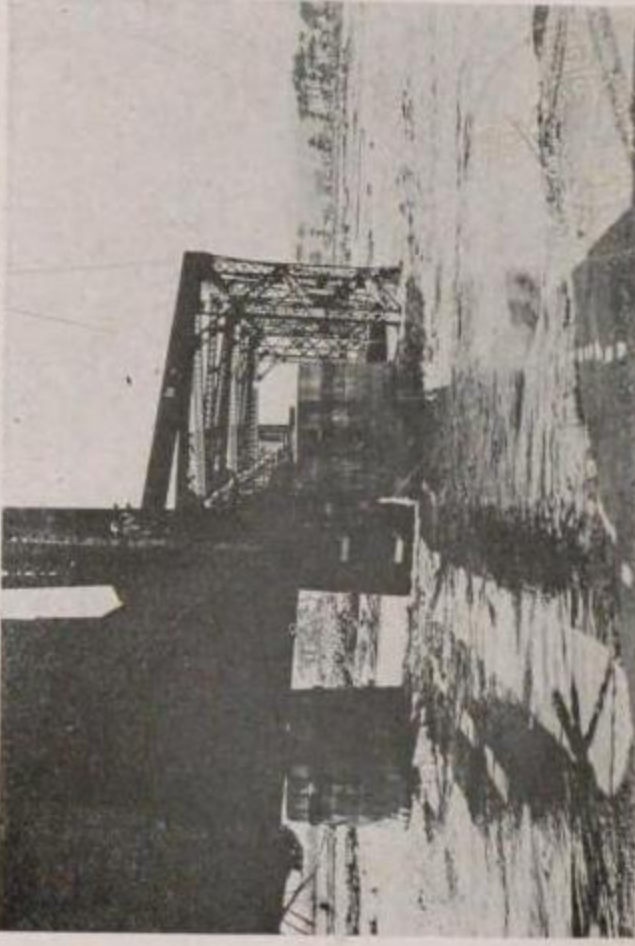
寫真第二百五十六

國有鐵道 熱海線鳴宮小田原間酒匂川橋梁第二號橋桁落箇所を川上より望む
