大正十二年

鐵道震害調查書

鐵道省

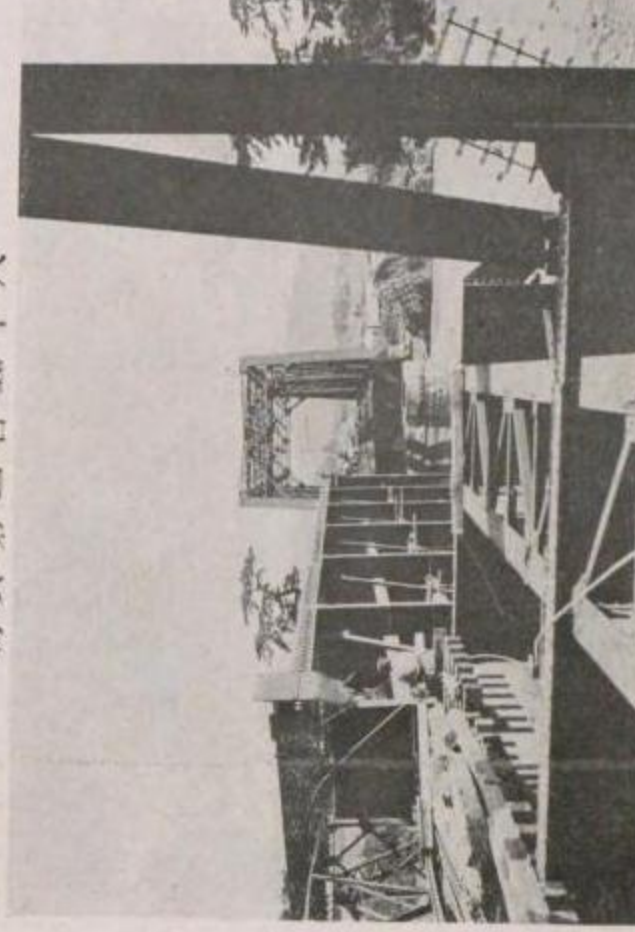
寫真第二百五十八

國有鐵道 熱海線鳴宮小田原間酒匂川橋梁第一號橋桁(視野150呎)下より見たる第二號桁の懸崖(小田原方に向けて撮影)

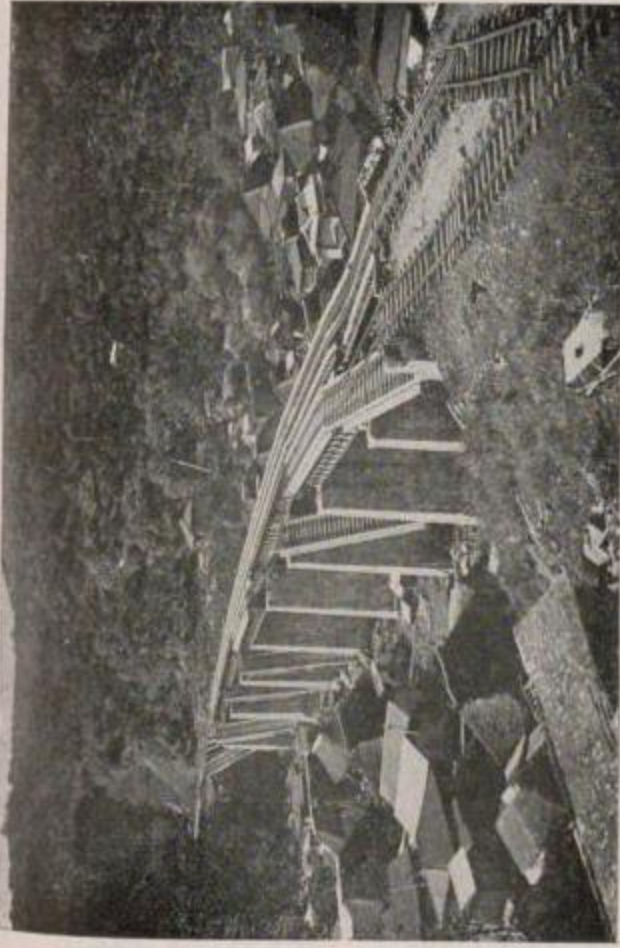
寫真第二百六十三

國有鐵道 熱海線鴨宮小田原間酒匂川橋梁第六號橋桁(150 呎)と、60呎鋼桁との架設箇所(小田原方に向けて撮影)

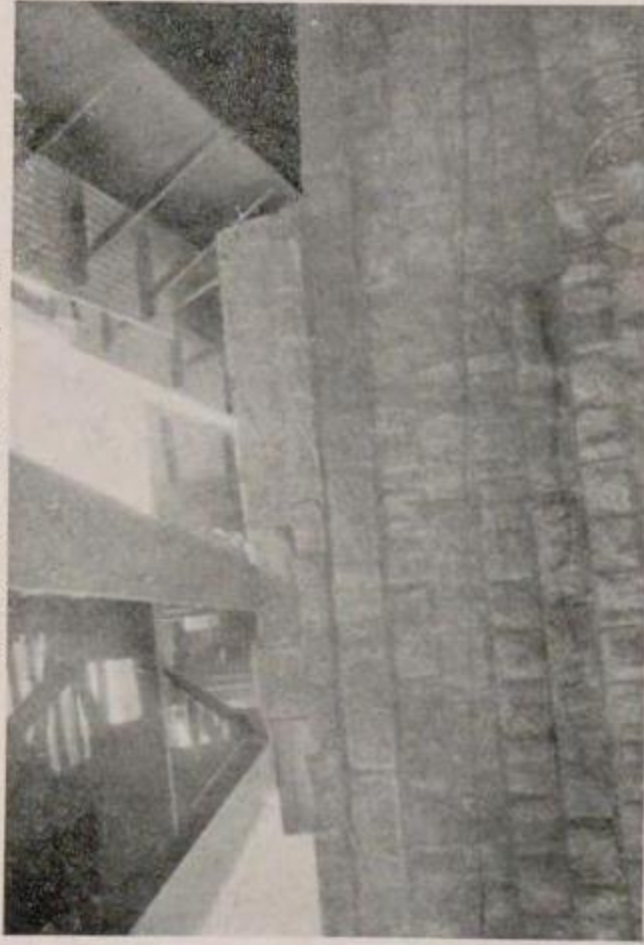
寫真第二百六十四

國有鐵道 熱海線國府津起點より72 呎附近より玉川橋梁及び佐奈田山橋梁國府津方坑門を望む(熱海方に向けて撮影)

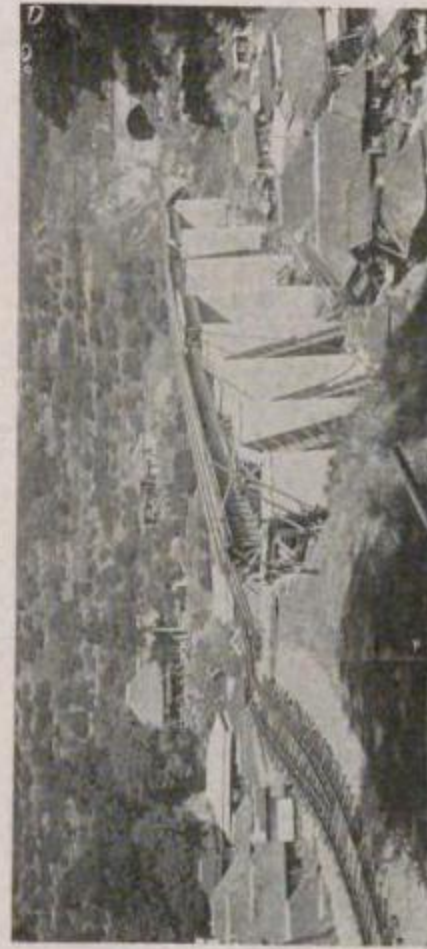
寫真第二百七十一

國有鐵道 熱海線早川根府川間玉川橋梁第七號橋脚の切斷滑動（熱海方に向て撮影）

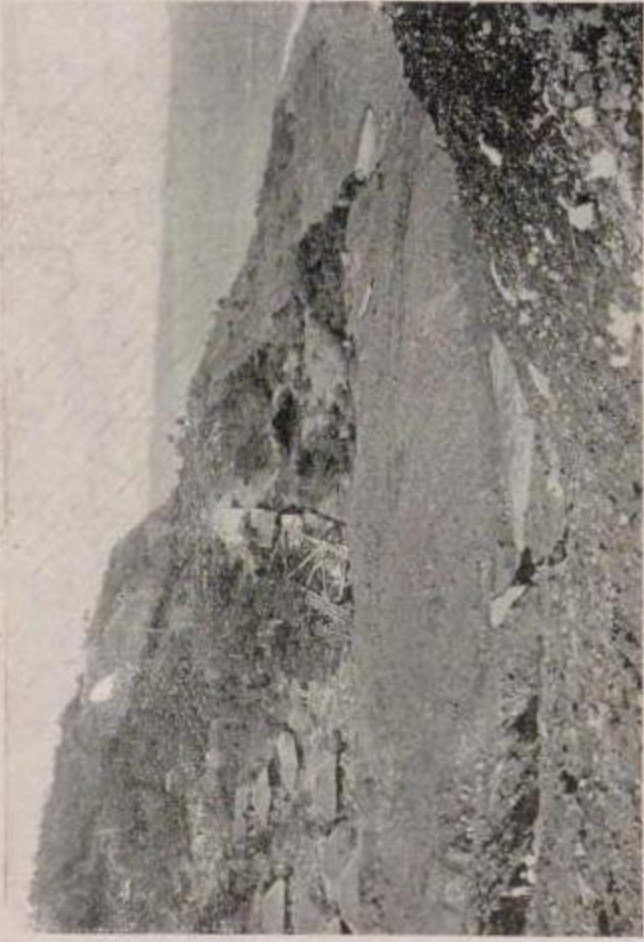
寫眞 第二百七十二

國有鐵道 熱海線國府津起點6哩4領附近より玉川橋梁及び石橋山陸道熱海方坑門を望む（國府津方に向て撮影）

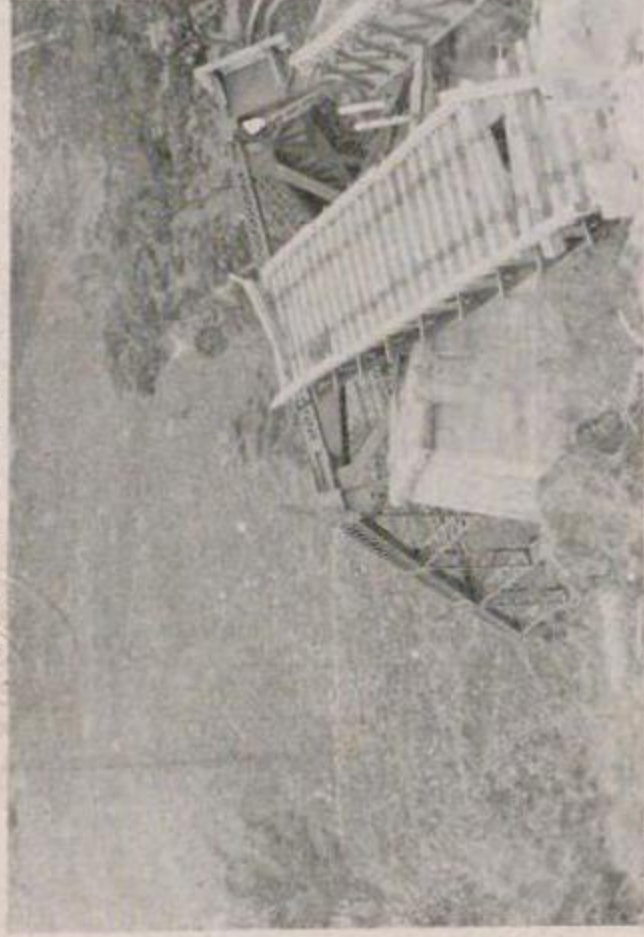
寫眞 第二百七十四

國有鐵道 熱海線根府川渡鶴間白糸川橋梁國府津方橋臺第一號桁及び根府川第一號橋脚

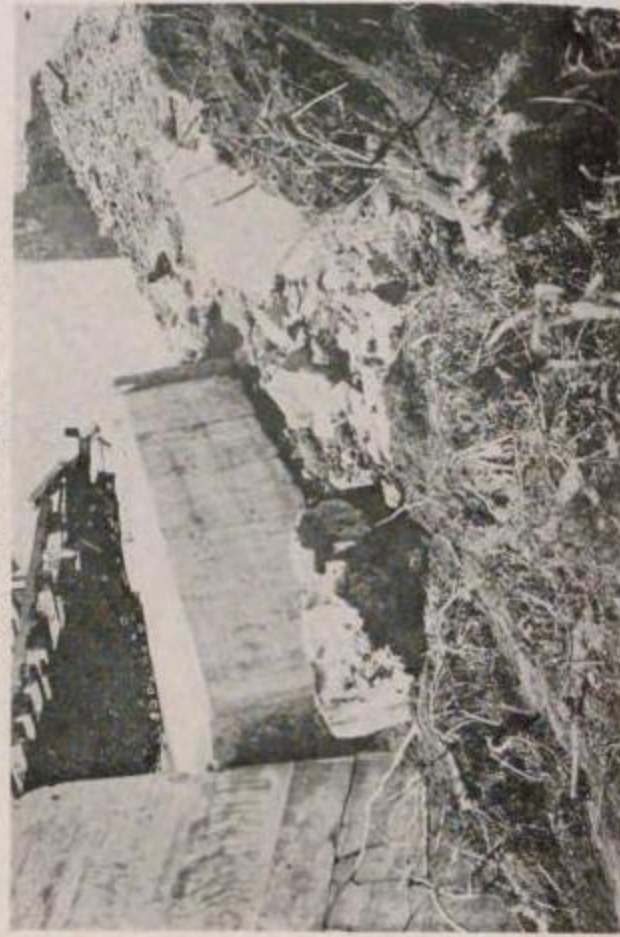
寫眞 第二百七十五

國有鐵道 熱海線根府川渡鶴間白糸川橋梁國府津方橋臺、第一號及び第二號橋脚

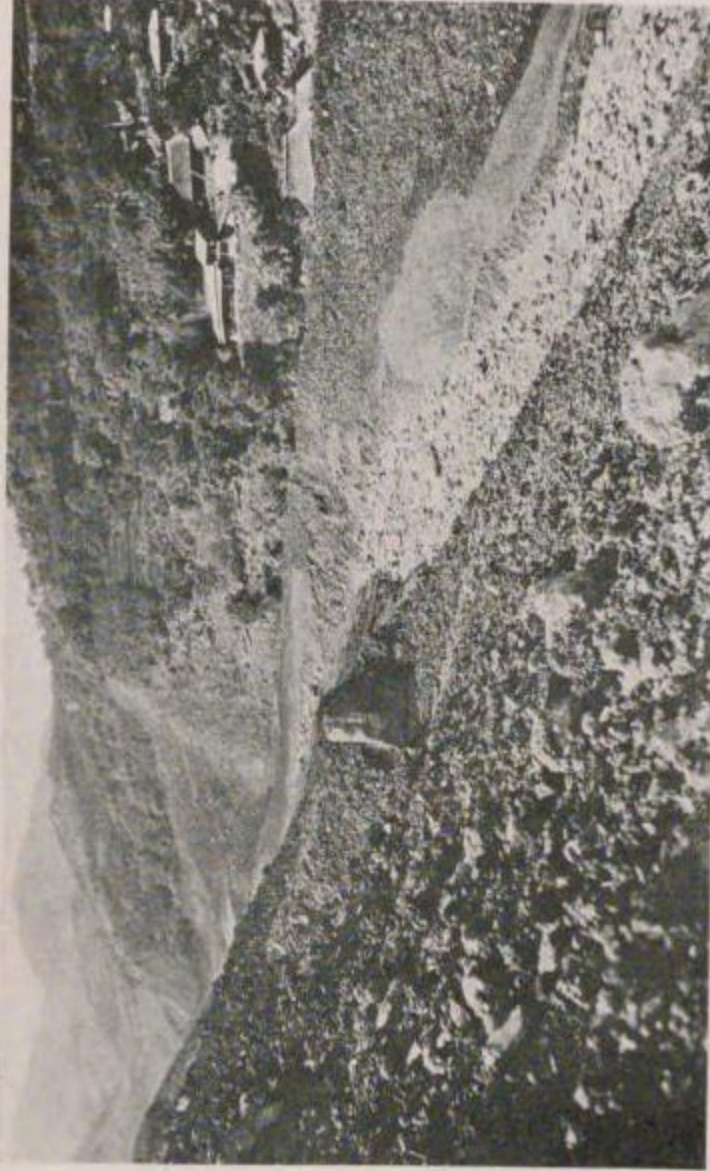
寫眞 第二百七十七

國有鐵道 熱海線根府川渡鶴間白糸川橋梁國府津方橋臺第一號桁の墜落して泥流に埋れたるを熱海方より望む

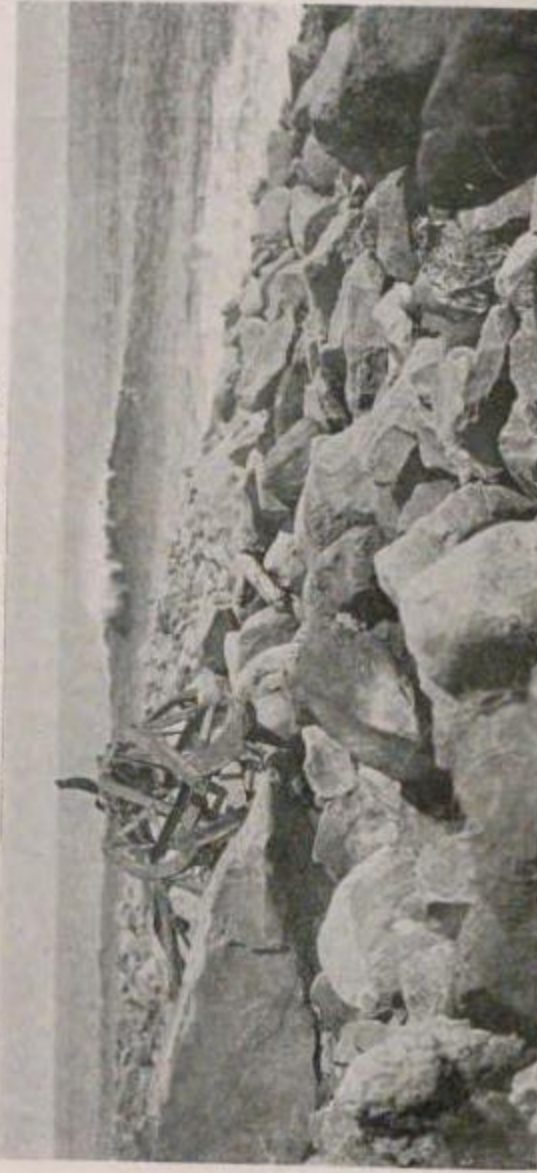
寫眞 第二百七十八

國有鐵道 熱海線寒ノ目山隧道下より泥流のため白糸川橋梁の掃蕩されたる跡を望む (中央に見ゆるは第五號橋脚の殘存部なり)

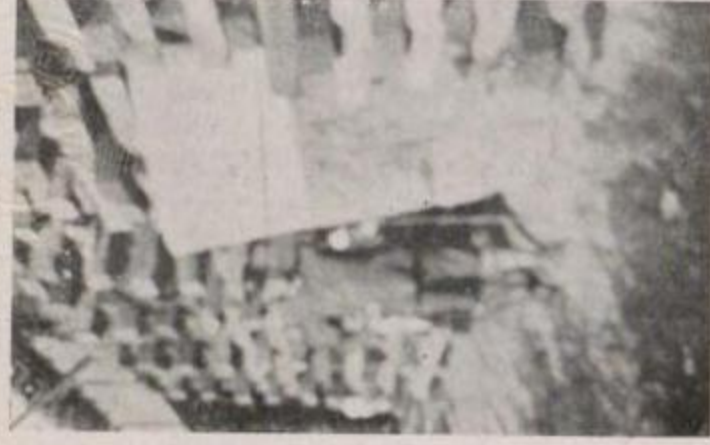
寫真第二百八十一

國有鐵道 東北本線荒川橋梁橋脚沈下のため生じた軌道の彎曲(上野方より望む)

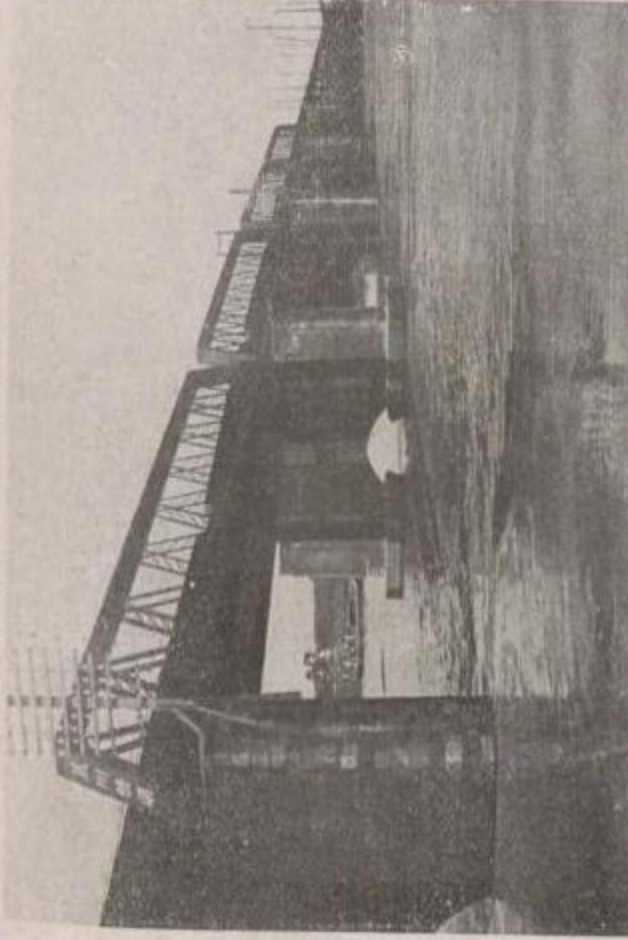
寫真第二百八十四

國有鐵道 東北本線荒川橋梁第三十九號橋脚川上方井筒上部附近の破損(水戸方より望む)角材及び鐵材は應急工事に用いたものなり

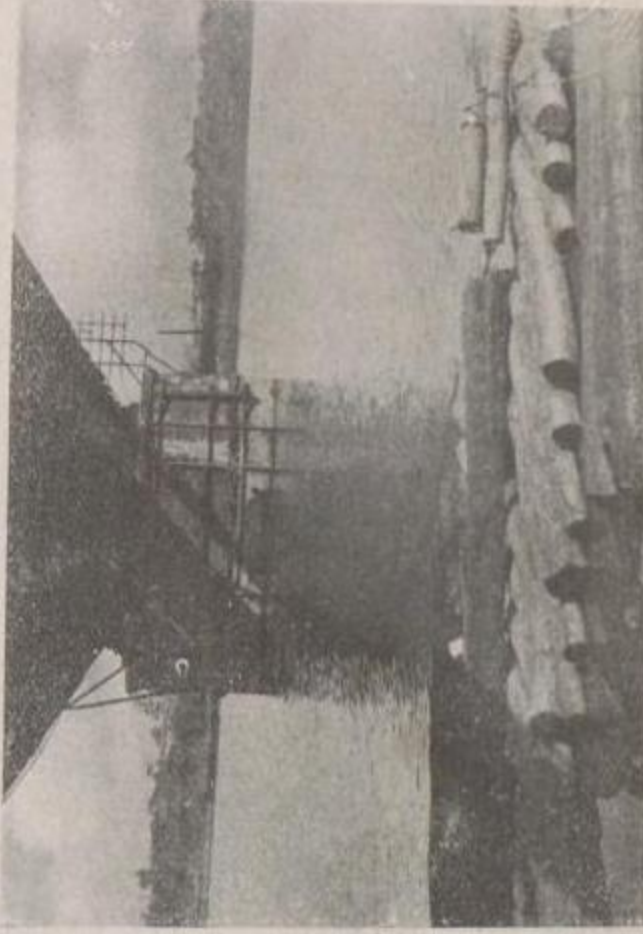
寫真第二百八十五

國有鐵道 常磐線利根川橋梁上り線第十八號橋脚の破損(水戸方より望む)

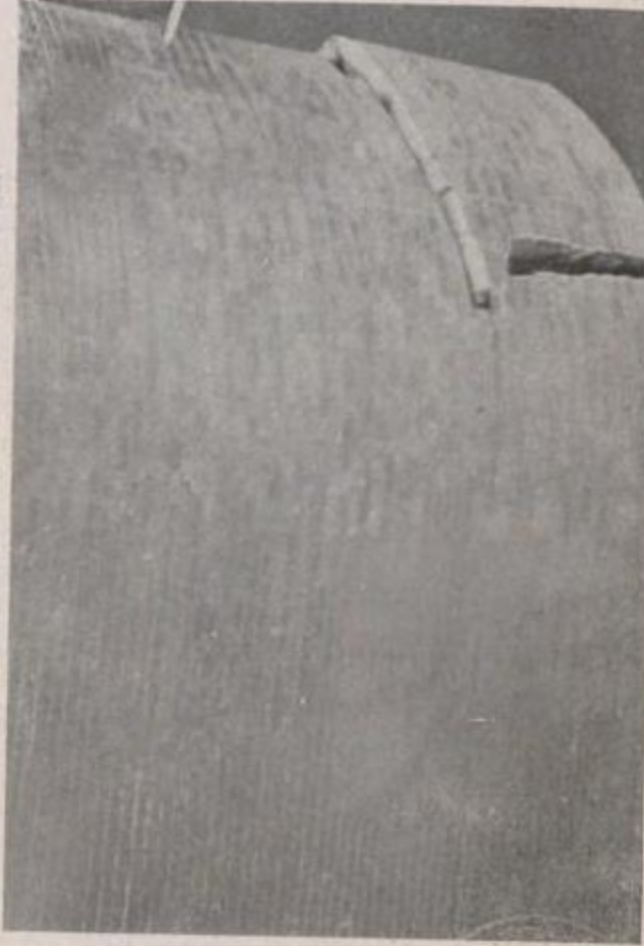
寫真第二百八十七

國有鐵道 常磐線隅田川橋梁第三號橋脚の龜裂(上野方より望む)

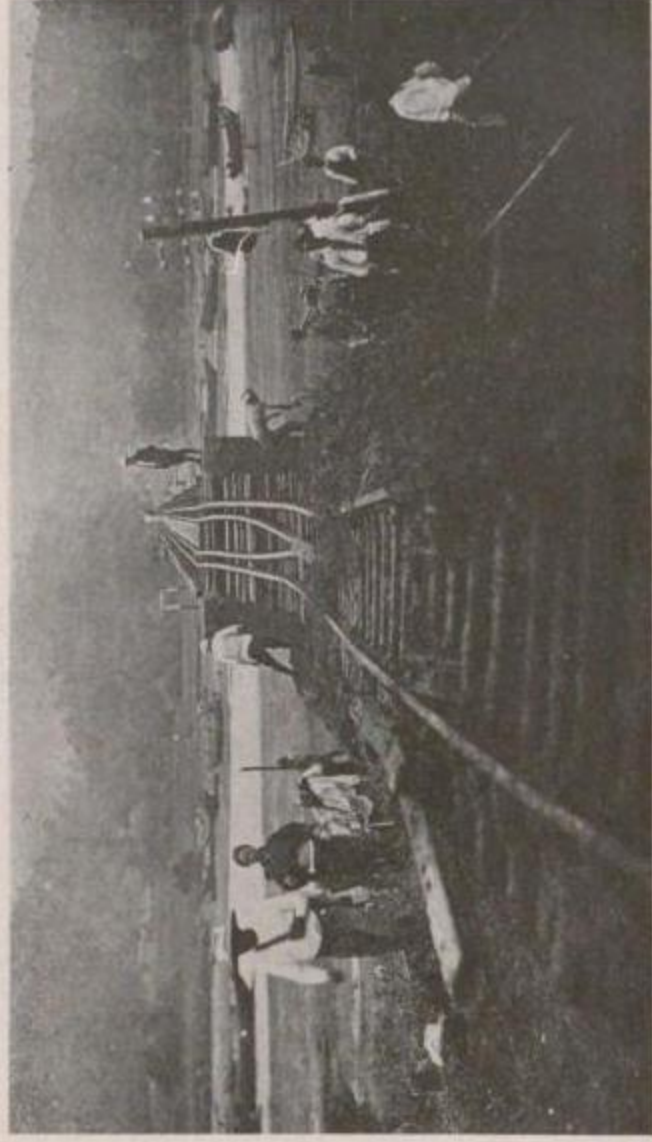
寫真第二百九十

國有鐵道 北條線上總淡濱金谷間の淡川橋梁全景 (線路左側淡濱金谷方より望む)

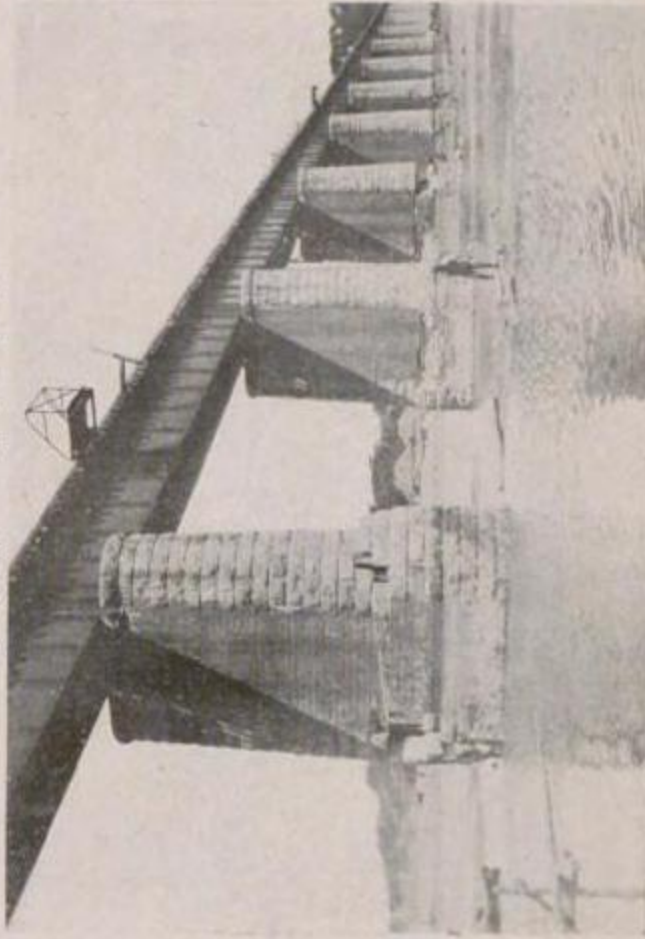
寫真第二百九十四

國有鐵道 北條線上總淡濱金谷間淡川橋梁各橋脚の龜裂移動最前端は第十三號橋脚 (北條方川上より望む)

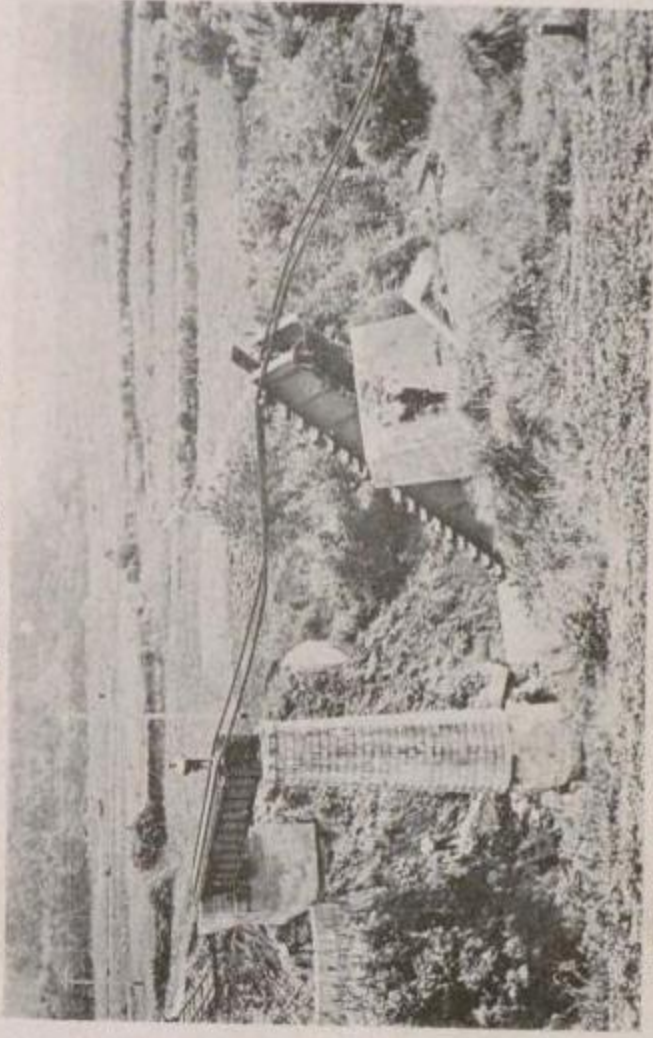
寫真第三百

國有鐵道 北條線上重千倉間第一浪川橋梁橋脚及び橋脚の潰滅（千葉方より望む）

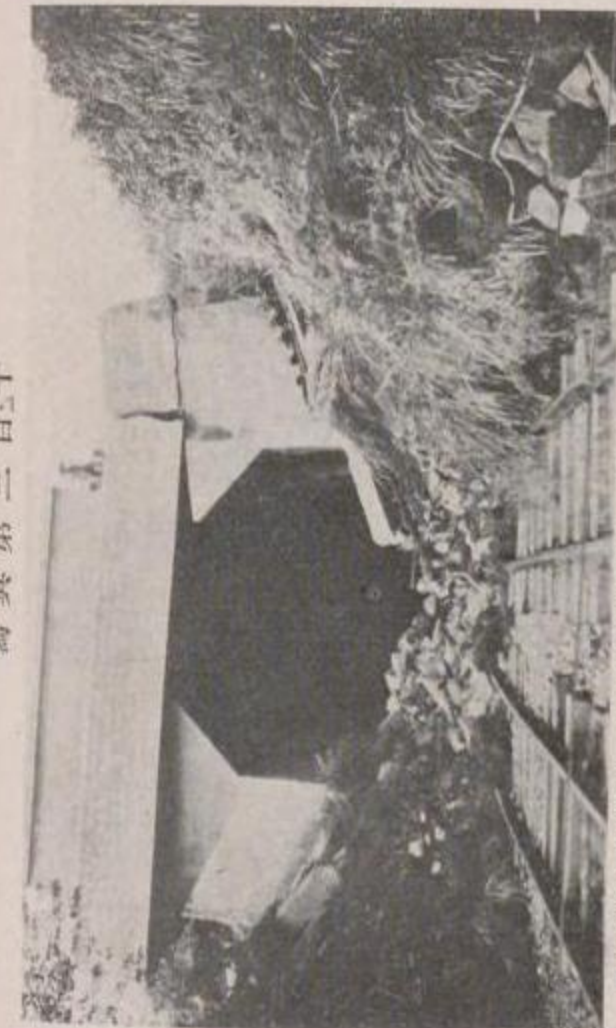
寫真第三百三十二

國有鐵道 熱海線小田原早川間小峰隧道(國府津起點 4哩 25 釐 80 節)國府津方坑門の破損

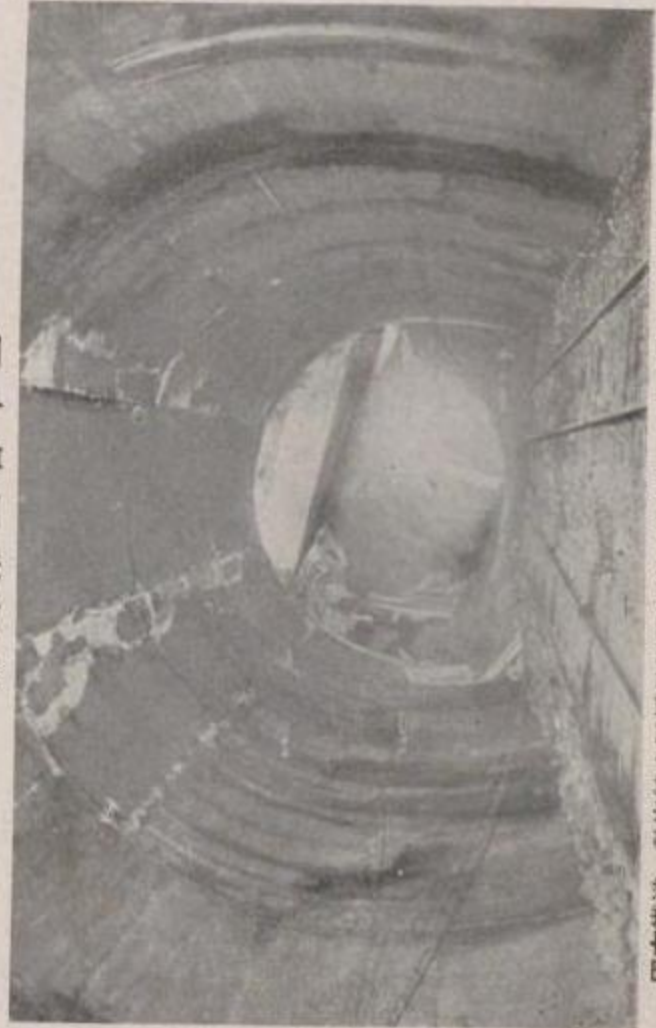
寫真第三百三十三

國有鐵道 熱海線小田原早川間小峰隧道坑内より國府津方坑門附近の鐵筋混凝土蓋の傾斜を望む

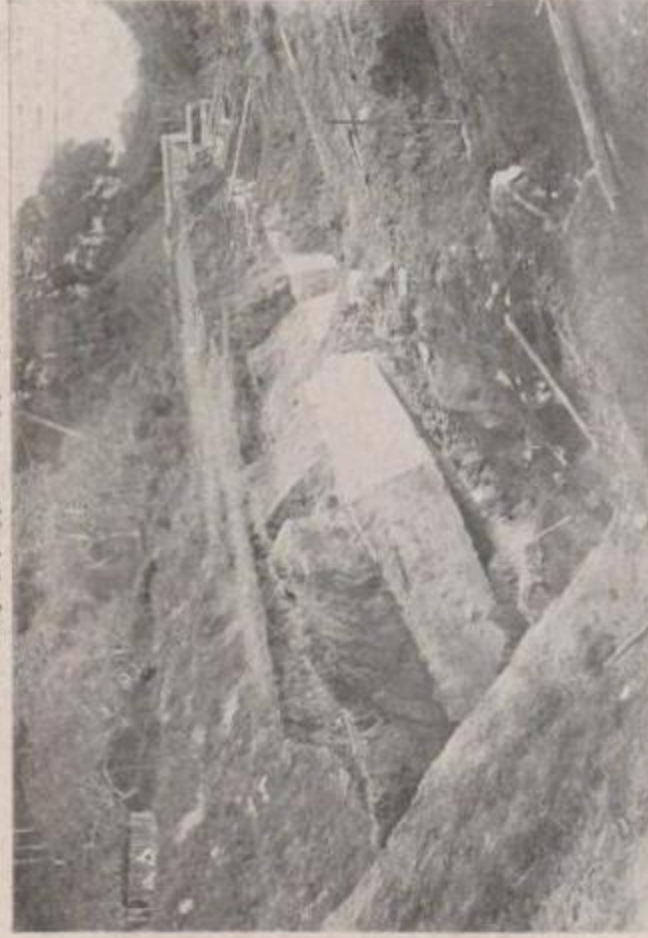
寫真第三百十三

國有鐵道 熱海線小田原早川間小峰隧道國府津方坑門附近上部地表の被害(國府津津に向て撮影)傾斜せるは坑門鐵筋混泥土蓋なり

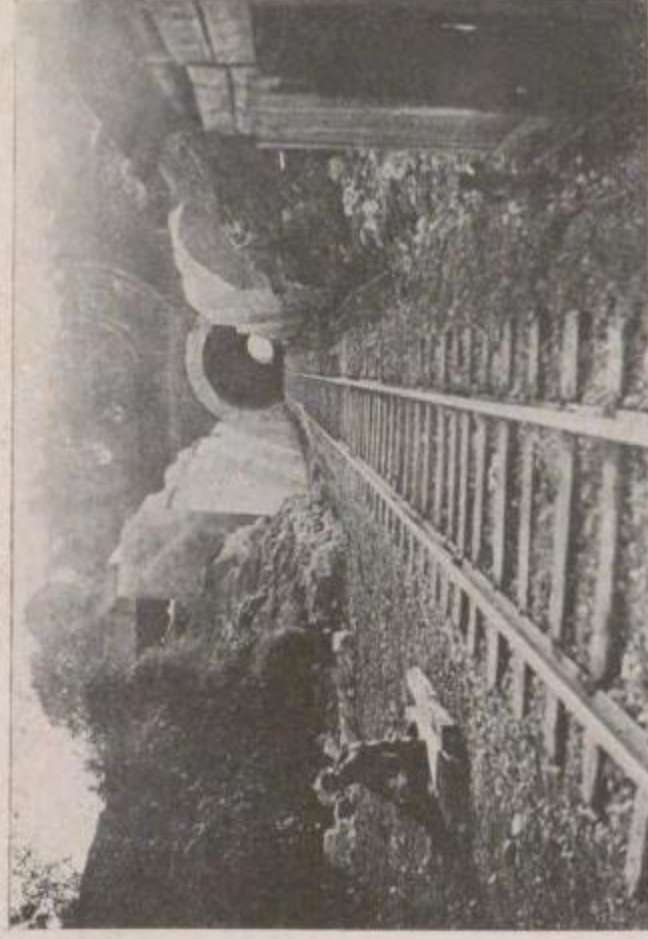
寫真第三百十五

國有鐵道 熱海線小田原早川間小峰隧道(國府津起點 4哩 25節 80節)處急工事後の状況(國府津方の一部分を切開きとせざるを指示)

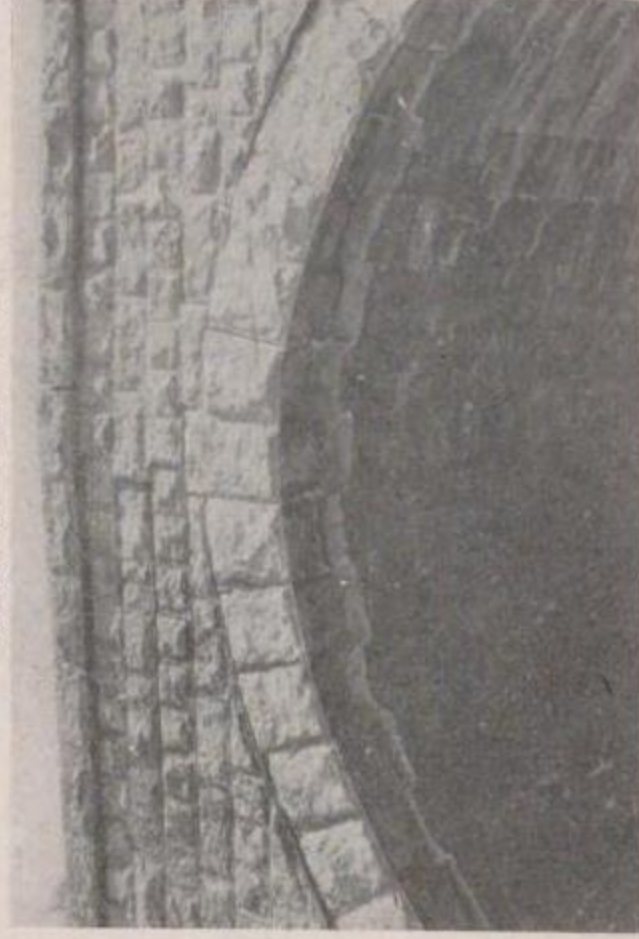
寫真第三百十六

國有鐵道 熱海線早川根府川間國府津起點 5哩 25節 25節不動山隧道西側

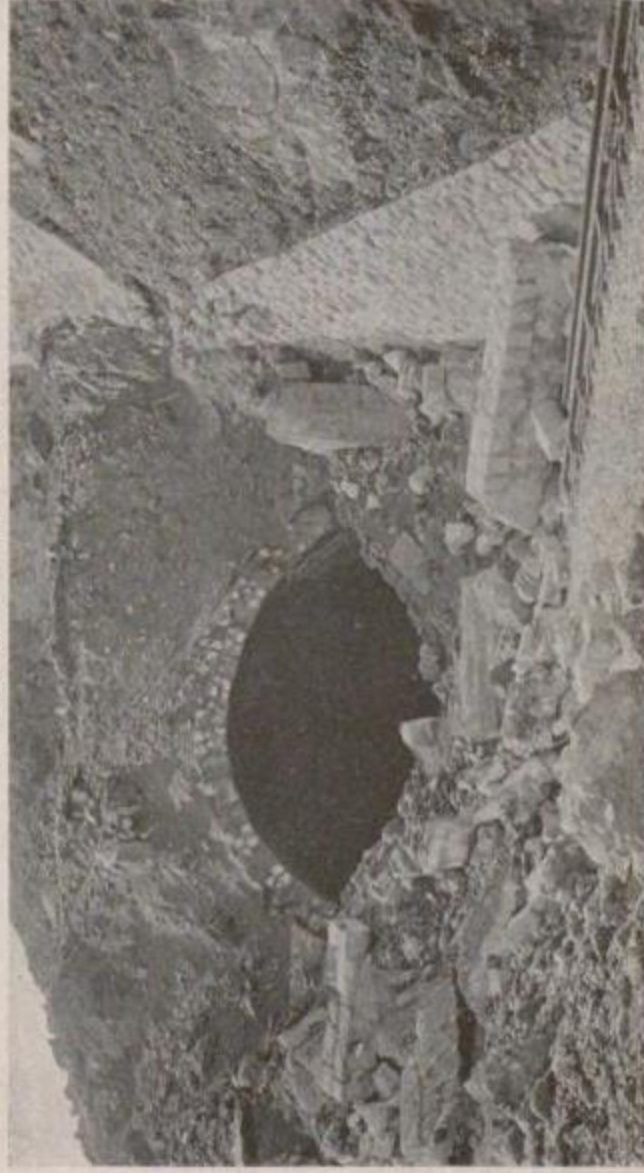
寫真第三百十九

國有鐵道 熱海線早川根府川間國府津起點 0哩 32節 25節根ノ上山隧道國府津方坑門の崩壊

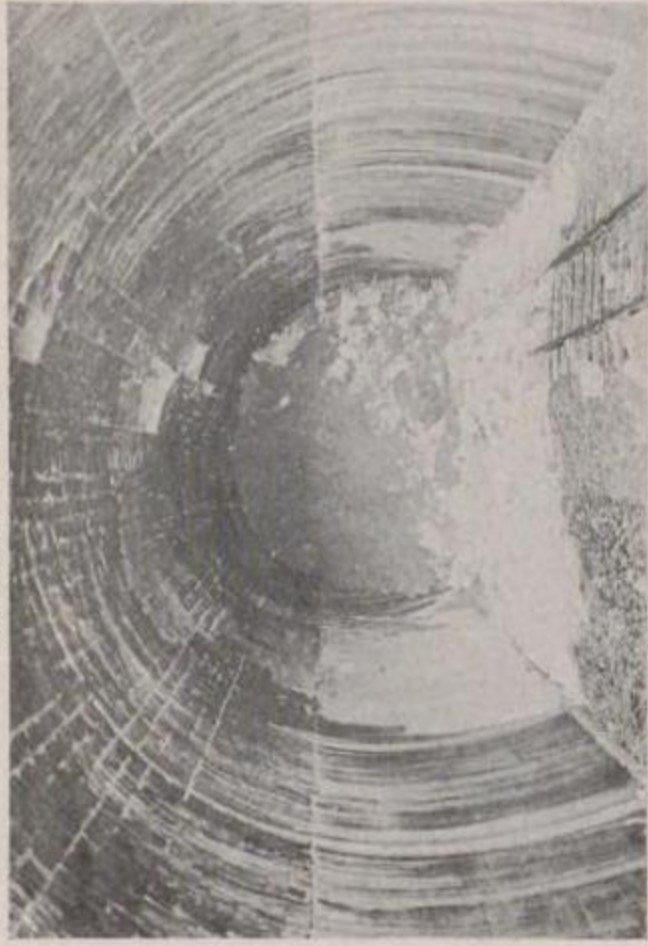
寫真第三百二十

國有鐵道 熱海線早川根府川間國府津起點 0哩 32 鎖 25 高根ノ上山隧道坑内景の崩壁

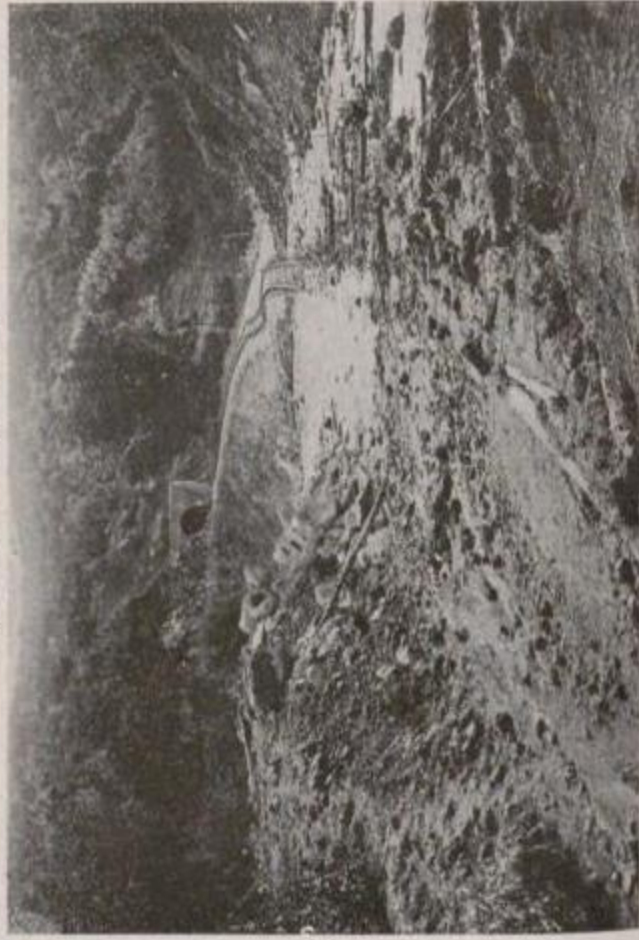
寫真第三百二十一

國有鐵道 熱海線國府津起點 0哩 65 鎖附近より米神山隧道國府津方坑門の崩壁

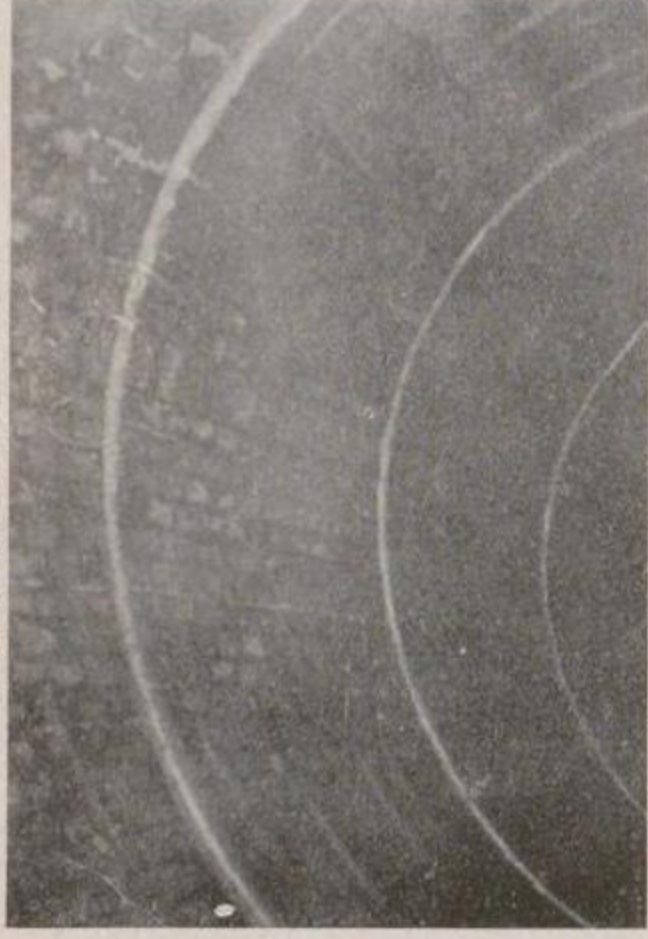
寫真第三百二十二

國有鐵道 熱海線早川根府川間米神山隧道國府津方坑門西部併線後合の開口を示す

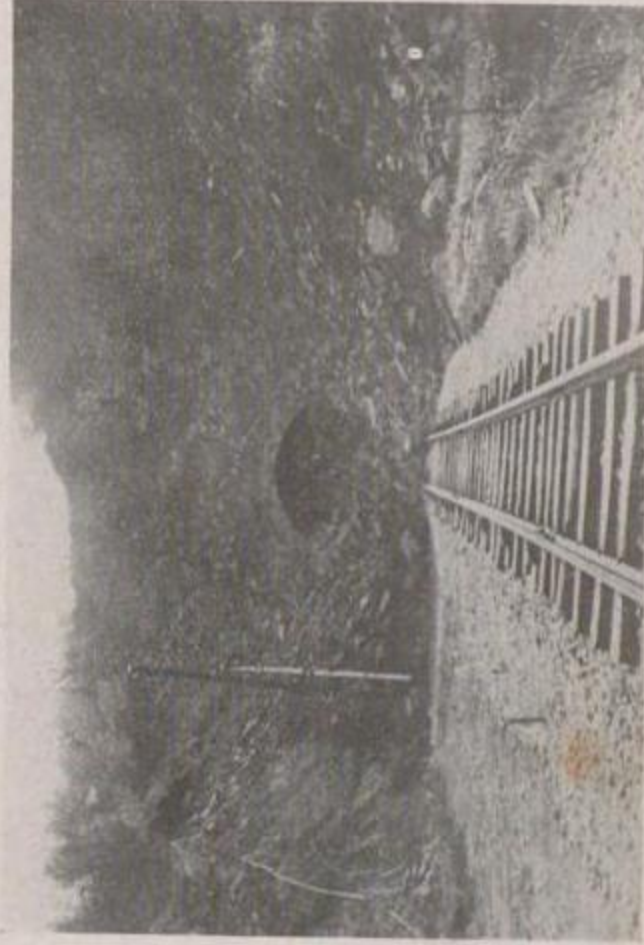
寫真第三百二十五

國有鐵道 熱海線早川根府川間下牧屋山隧道國府津方坑門の崩壁

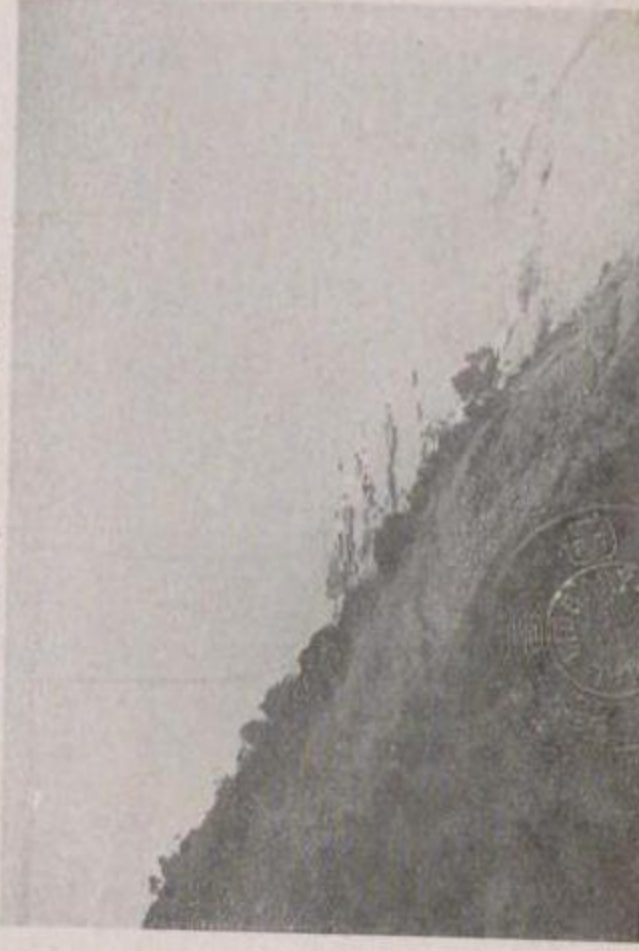
寫真第三百二十六（其二）

國有鐵道 熱海線早川根府川間國府津起點 7 哩 20 鎖附近右方縣道より下牧屋山隧道熱海方坑門附近の山崩を望む

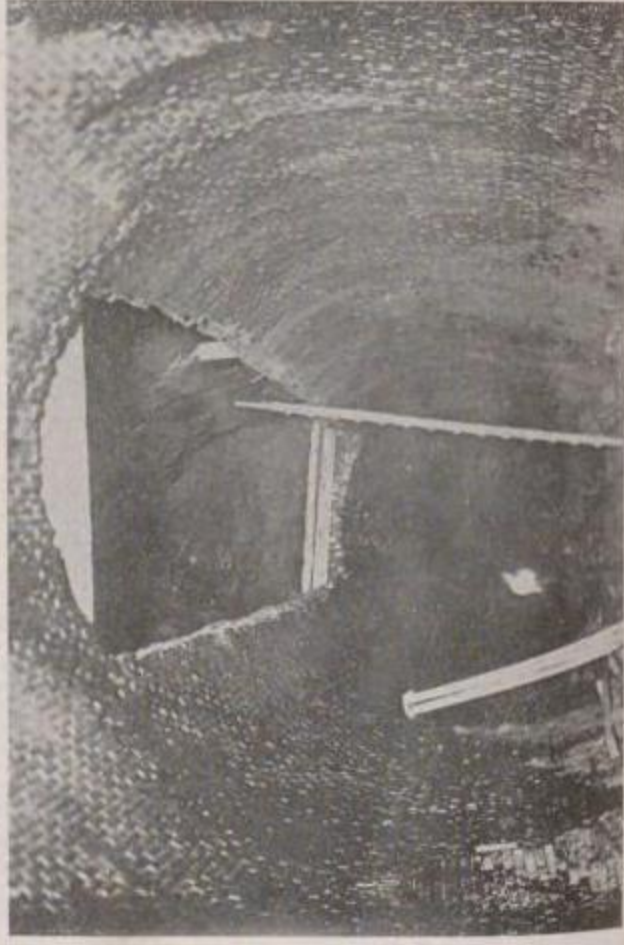
寫真第三百三十四

國有鐵道 北條線岩井富浦間南無谷隧道千葉方坑門の地層

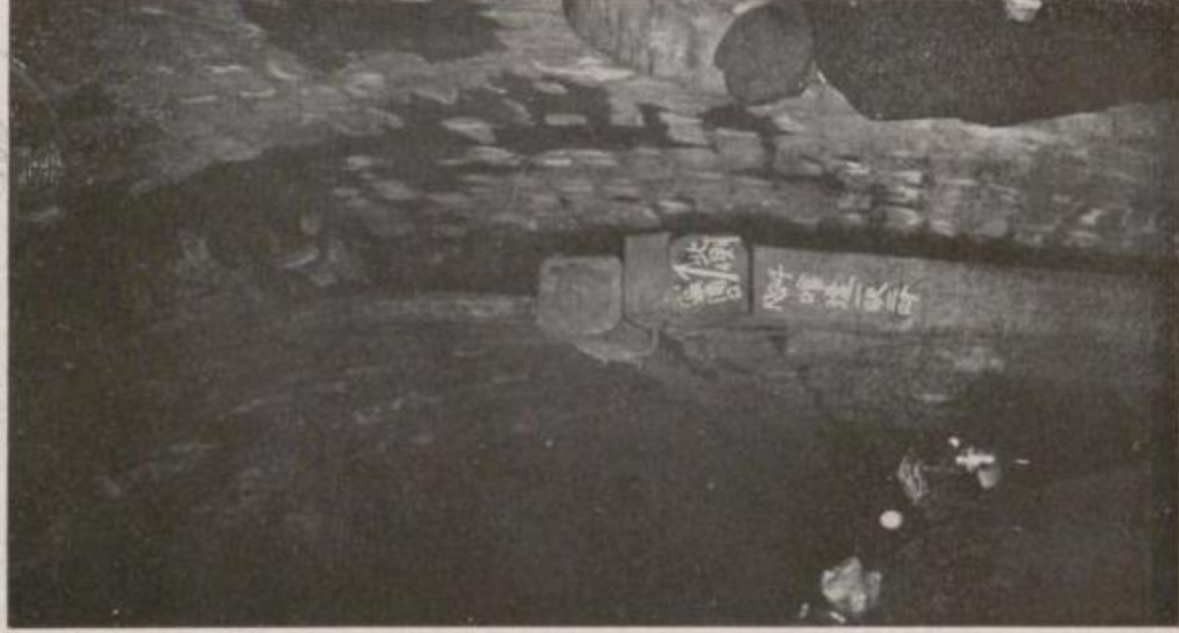
寫真第三百四十

國有鐵道 北條線岩井富浦間南無谷隧道側壁の噴煙

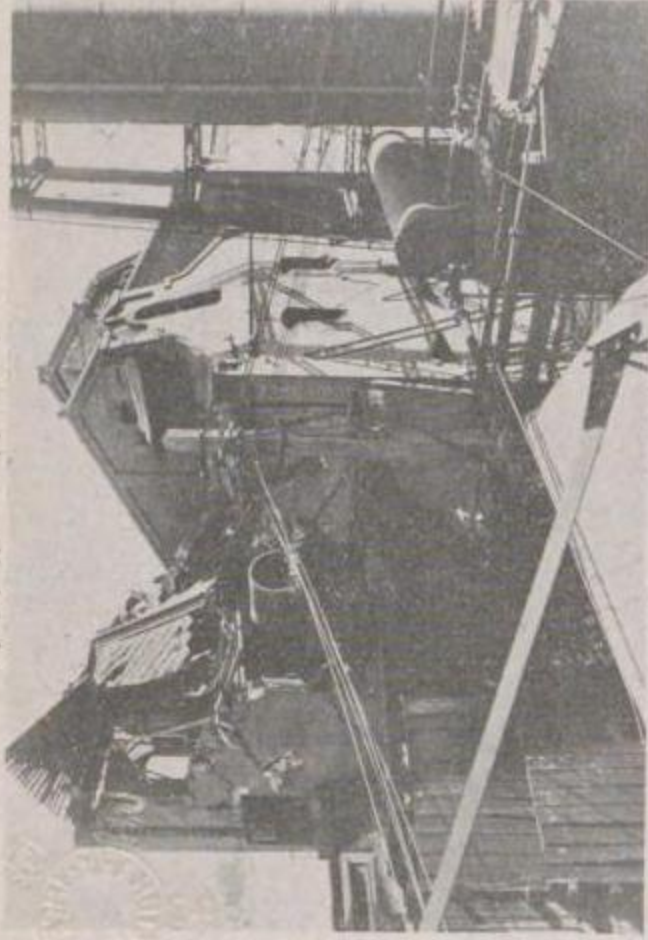
寫真第三百四十八

國有鐵道 矢口發電所モントワ所發生爐上に倒壊せる貯炭槽

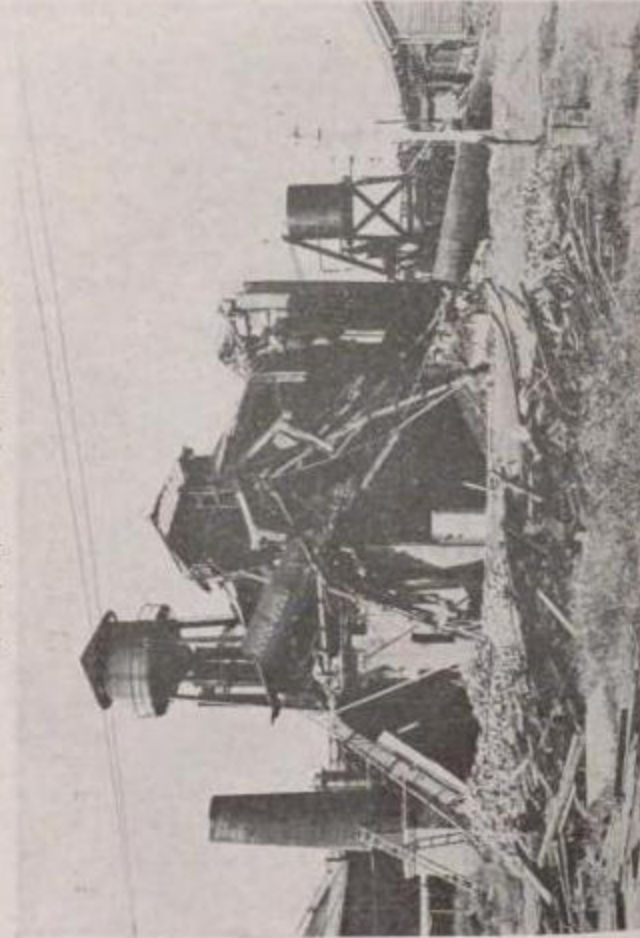
寫真第三百四十七

國有鐵道 矢口發電所硫酸アムモニヤ接集室の破損

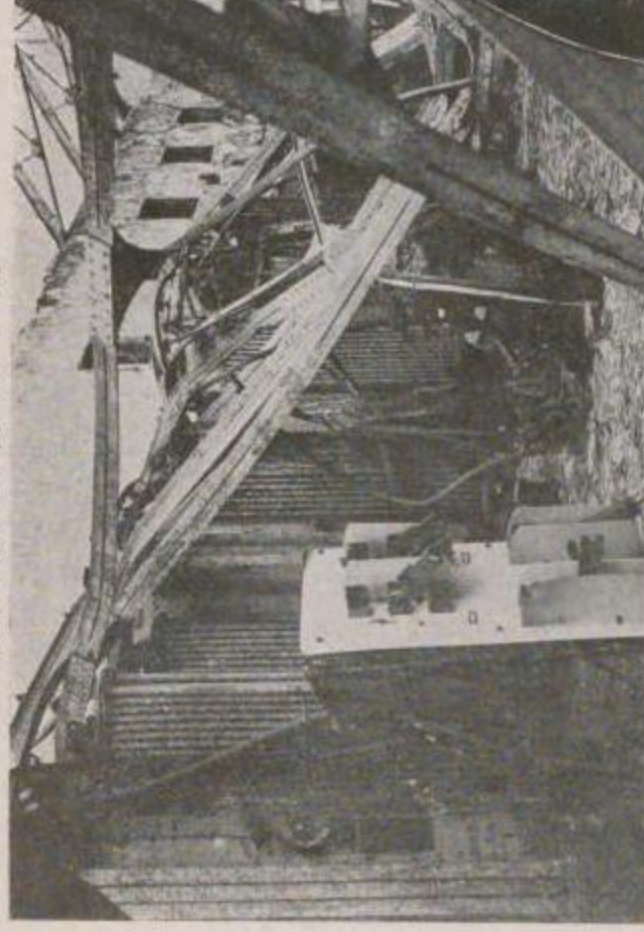
寫真第三百五十九

國有鐵道 焼失せる永樂町變電所の配電盤室

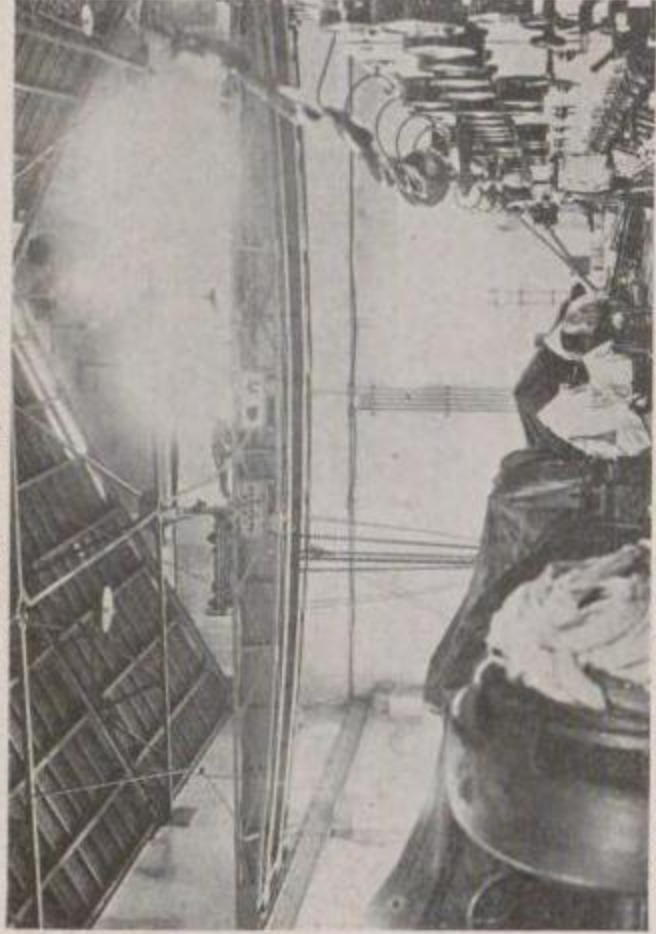
國有鐵道 川崎變電所建物の被害(其二)

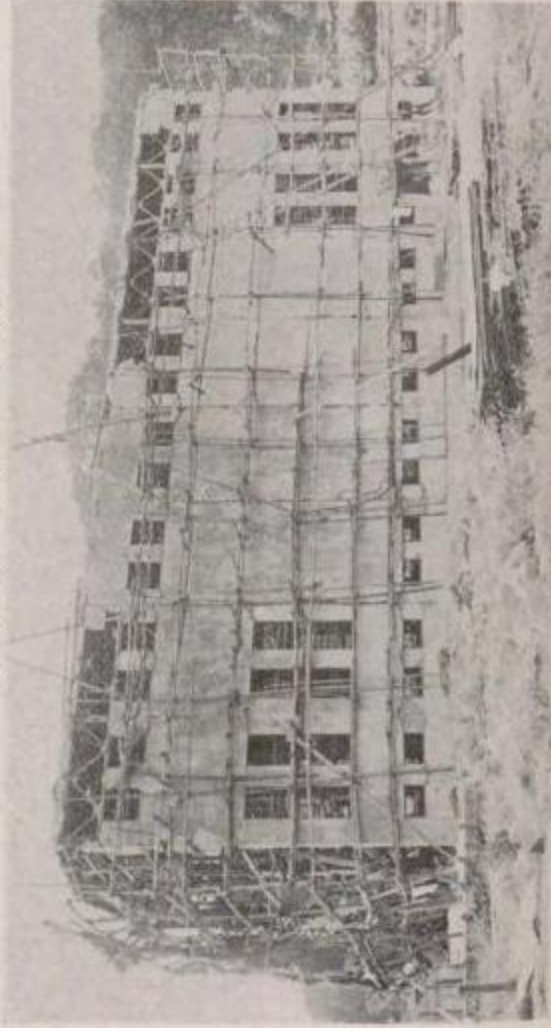
寫真第三百八十九

國有鐵道 電化工事に於ける二宮變電所の風景

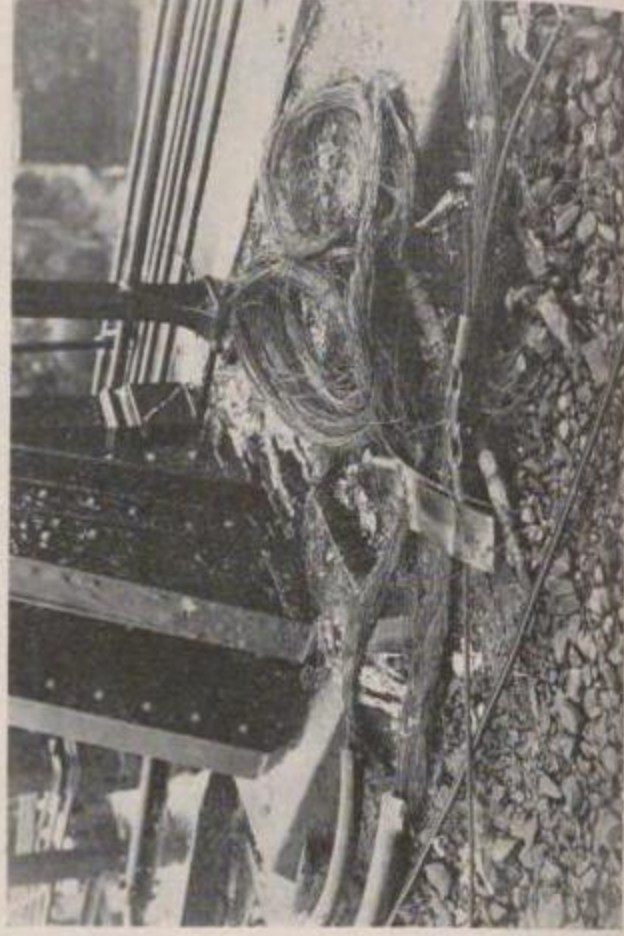
寫真第四百六

國有鐵道 有馬町驛構内自動信號機に於ける通信線路の被害

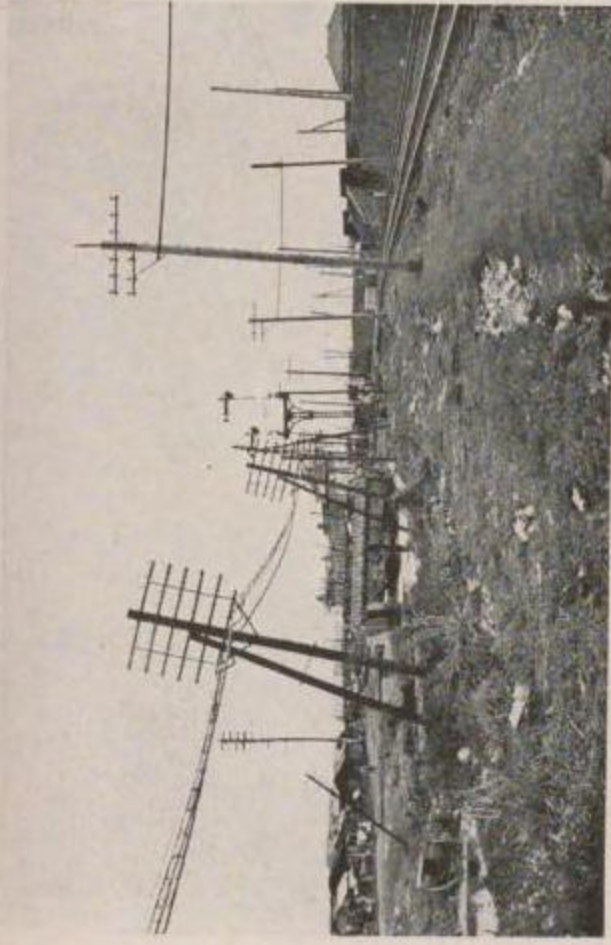
寫真第四百七

國有鐵道 板橋驛程ヶ谷間に於ける通信木柱の傾斜

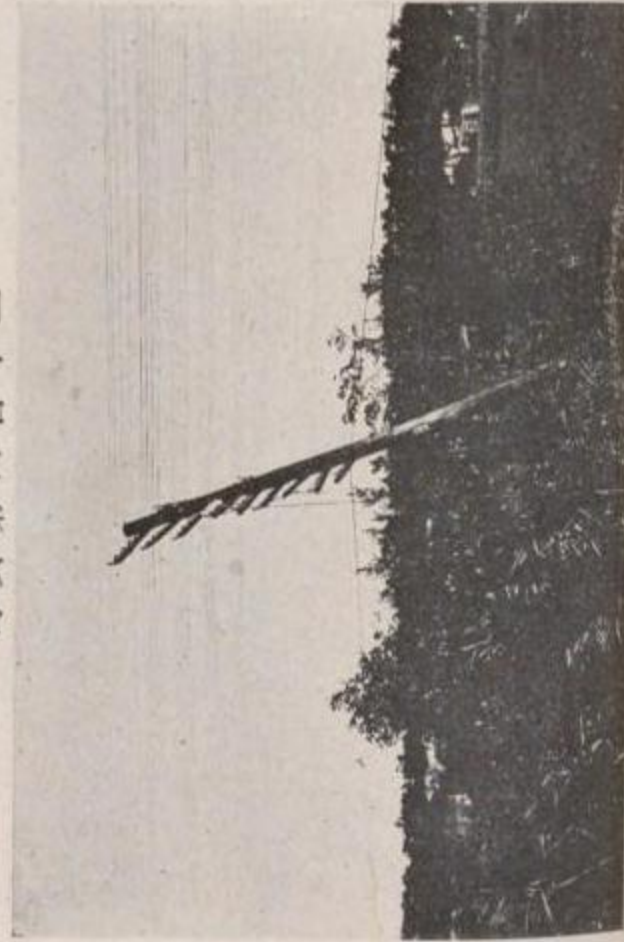
寫真第四百十二

國有鐵道 上野鶯谷間第二十二號柱附近通信線路の被害
