大正十二年

鐵道震害調查書

鐵道省

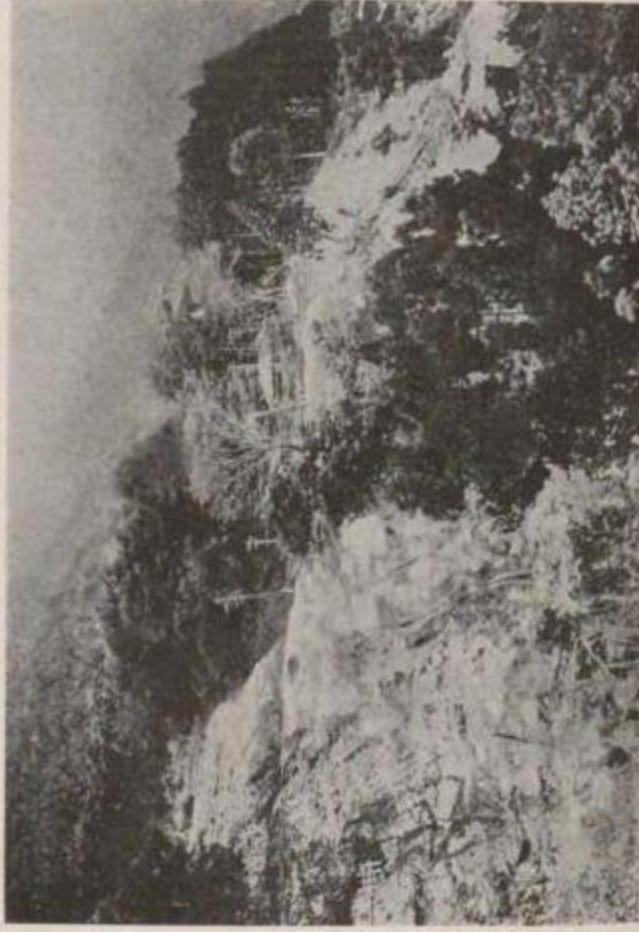
寫真第四百三十三

小田原電氣鐵道株式會社 湯本停車場を破壊せし大石の墜落せる狀

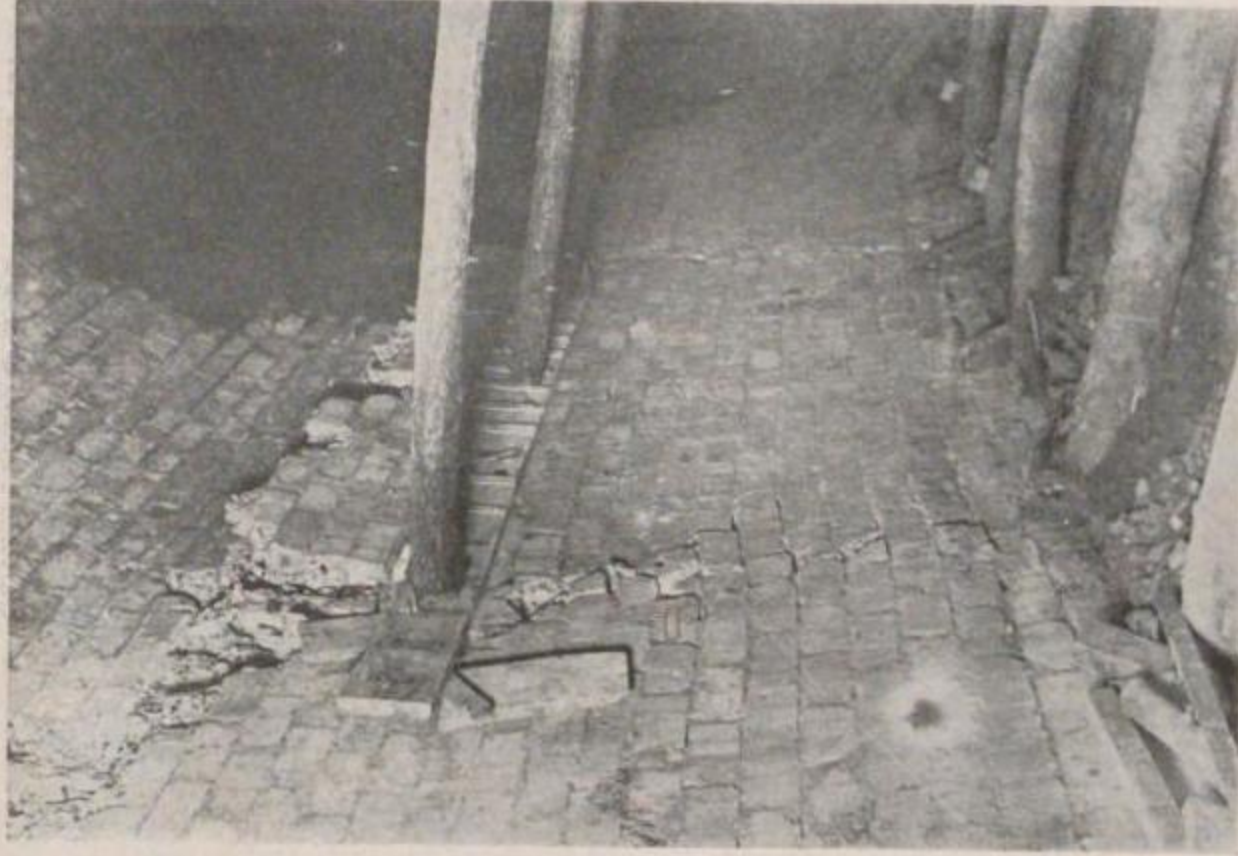
寫真第四百三十一

小田原電氣鐵道株式會社 箱根登山鐵道線路の被害

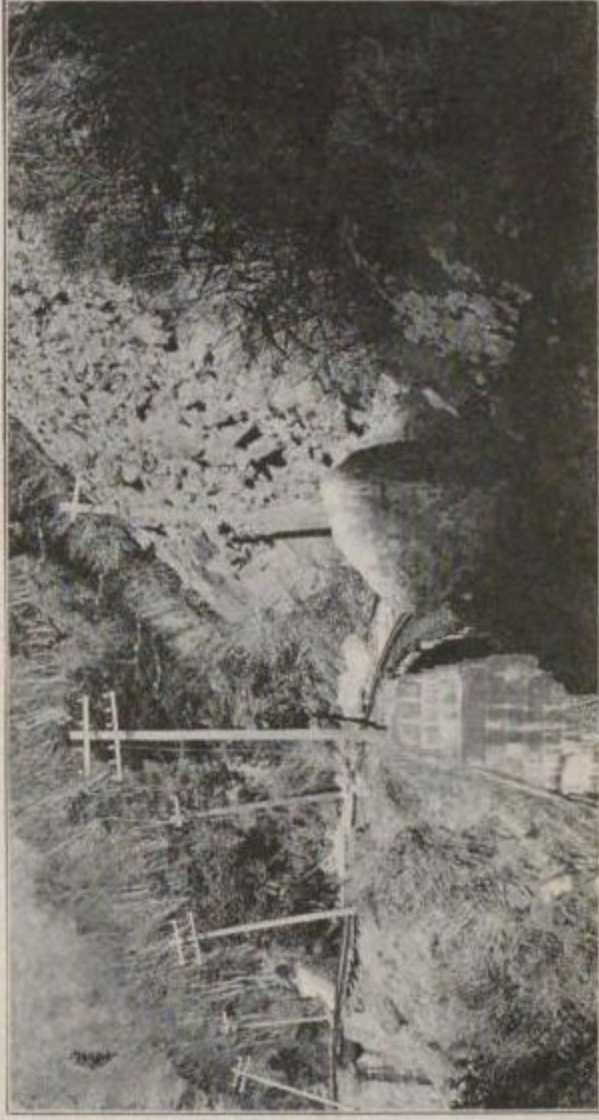
寫真第四百三十五

小田原電氣鐵道株式會社 箱根登山鐵道地獄淵に於ける軌道の被害

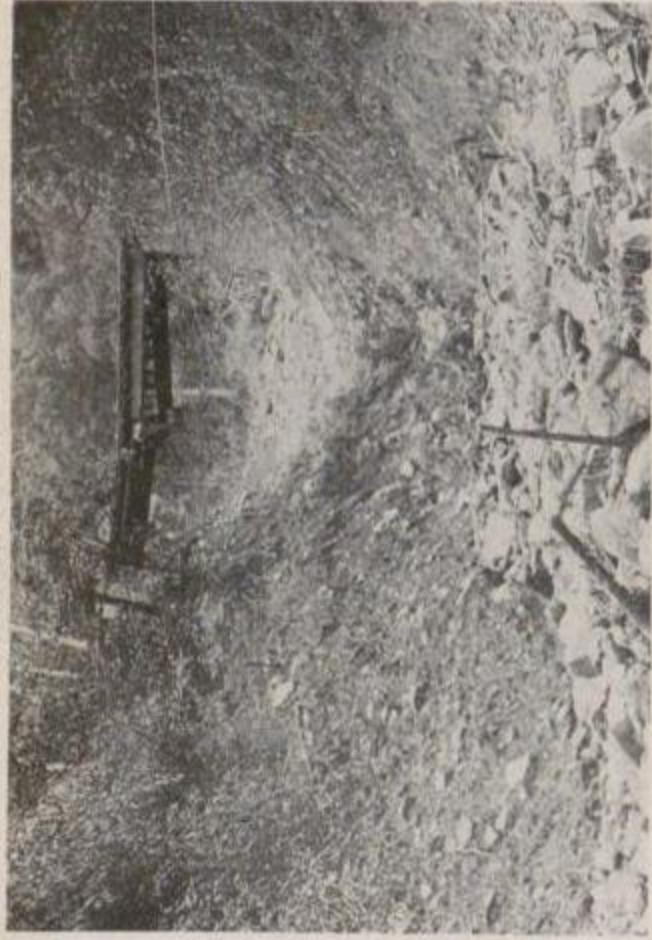
寫真第四百三十七

小田原電氣鐵道株式會社 箱根登山鐵道の蛇骨川拱橋附近の軌道の被害

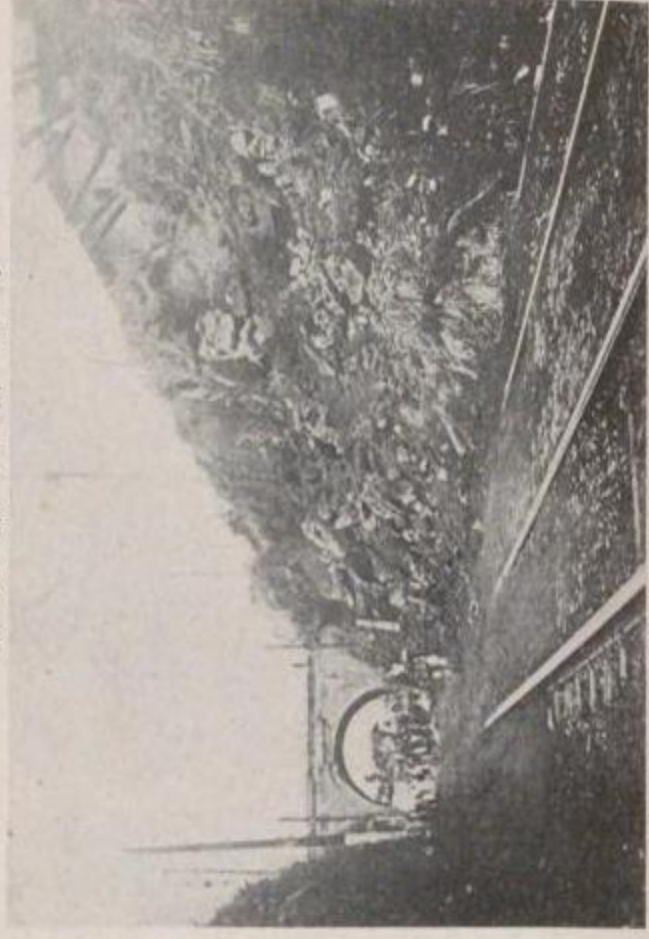
寫真第四百四十

小田原電氣鐵道株式會社 箱根登山鐵道鐵道の被害

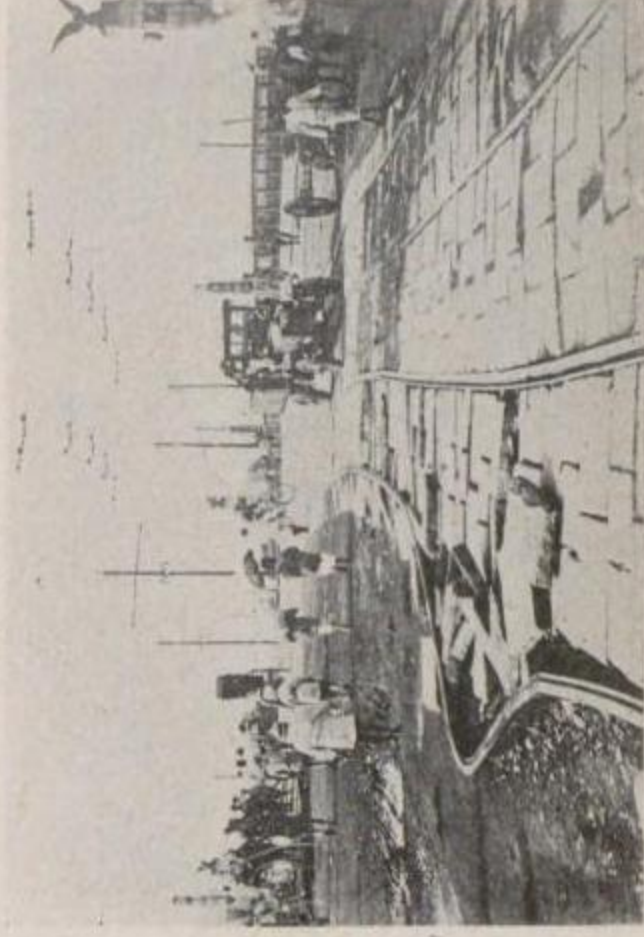
寫真第四百四十四

横浜市營電氣軌道 元町隧道北口の崩壊

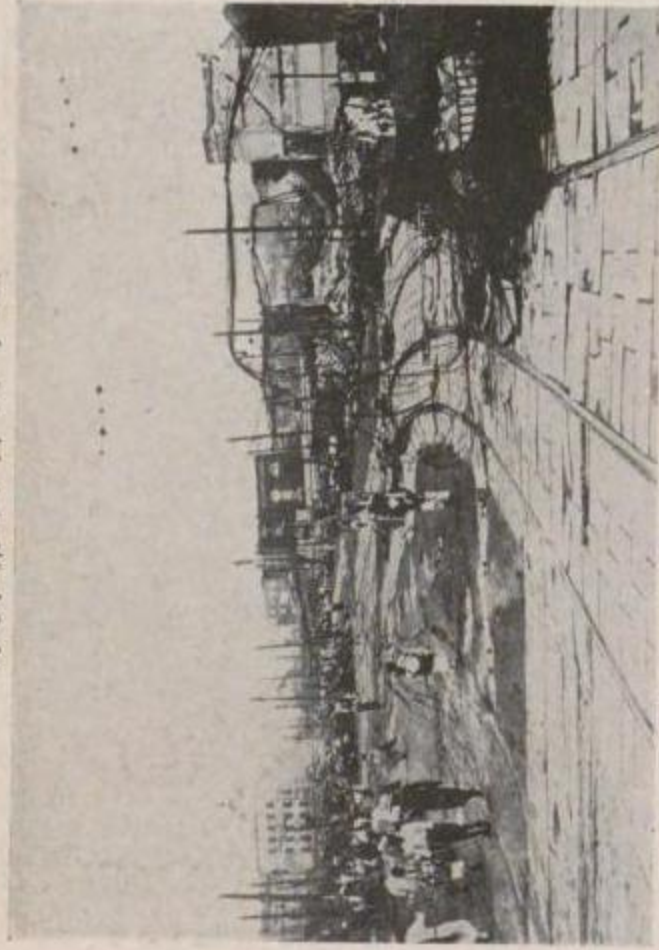
寫真第四百四十五

横浜市營電氣軌道 大江橋際(尾上町六丁目)軌條の屈曲

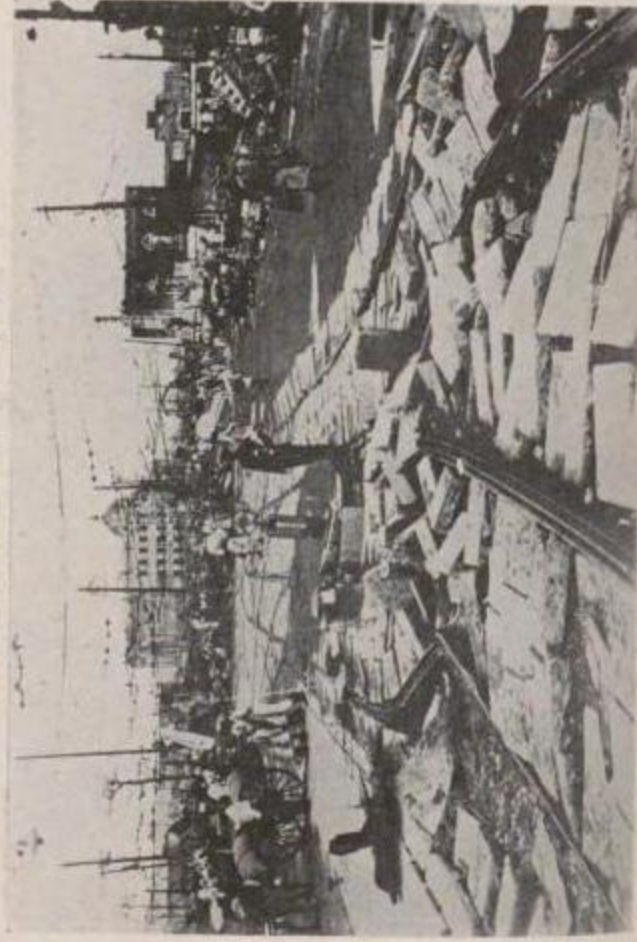
寫真第四百四十六

横濱市營電氣軌道 馬車道電車交叉點附近の燒跡、垂下せる電線の下にあ  
るは燒失電車の殘骸なり

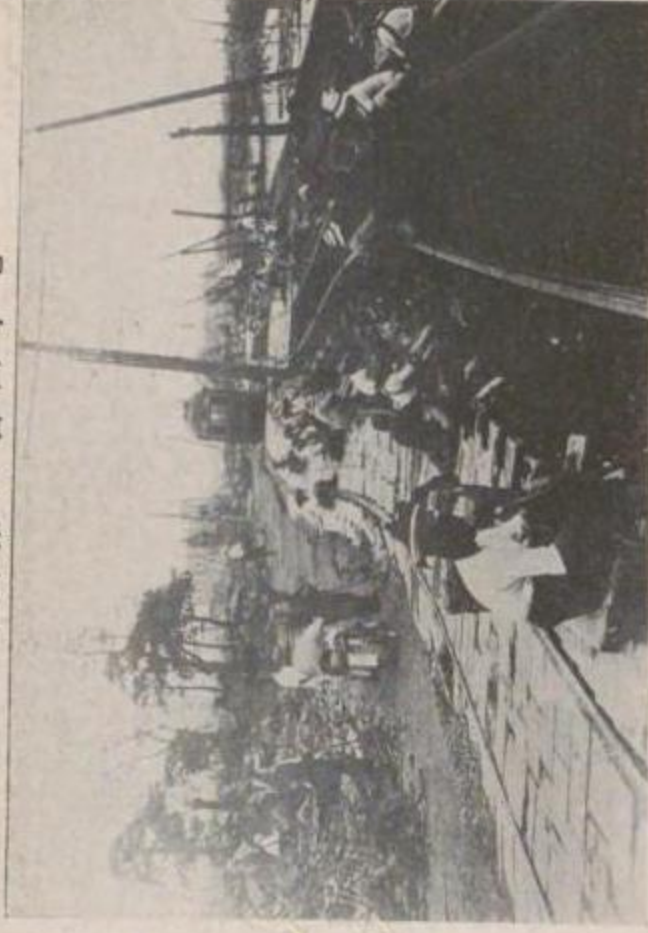
寫真第四百四十七

横濱市營電氣軌道 元町電車専用橋附近に於ける軌道の破損

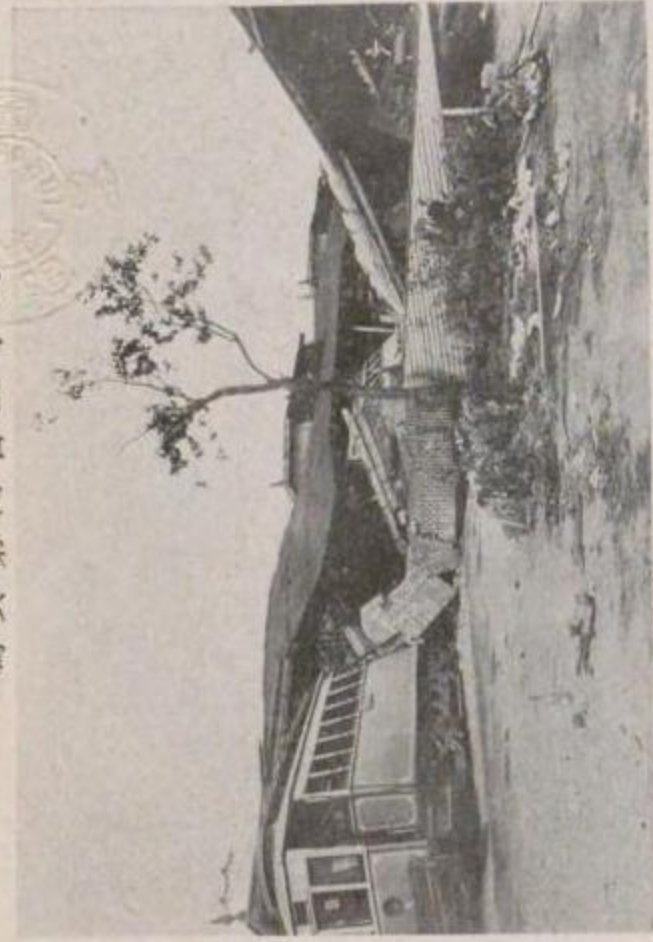
寫真第四百五十八

横濱市營電氣軌道 瀧頭電車庫の倒壊 (其一)

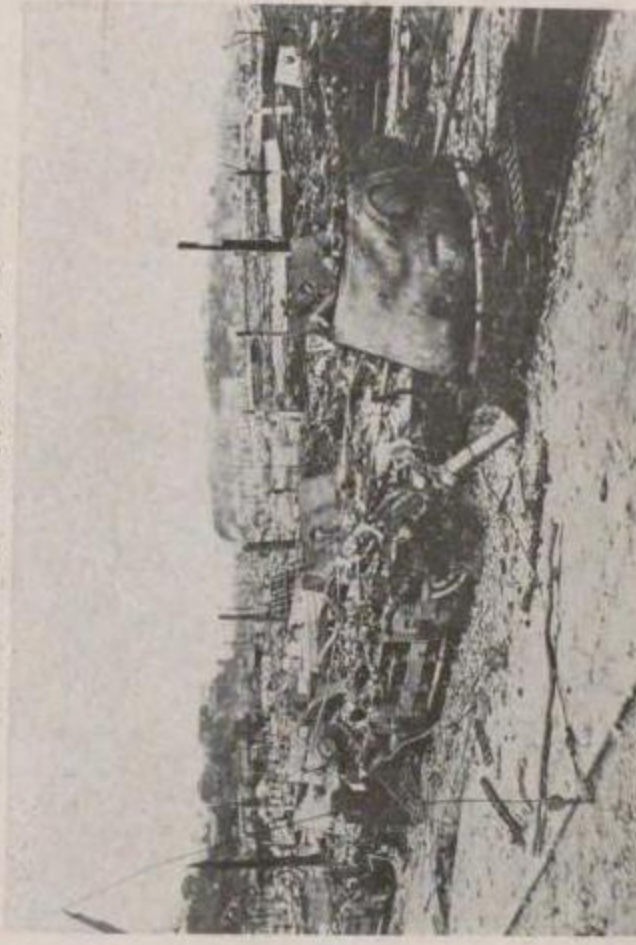
寫真第四百六十三

横濱市營電氣軌道 倒壊せる漣頭電車車庫解体工事の状況 (其二)

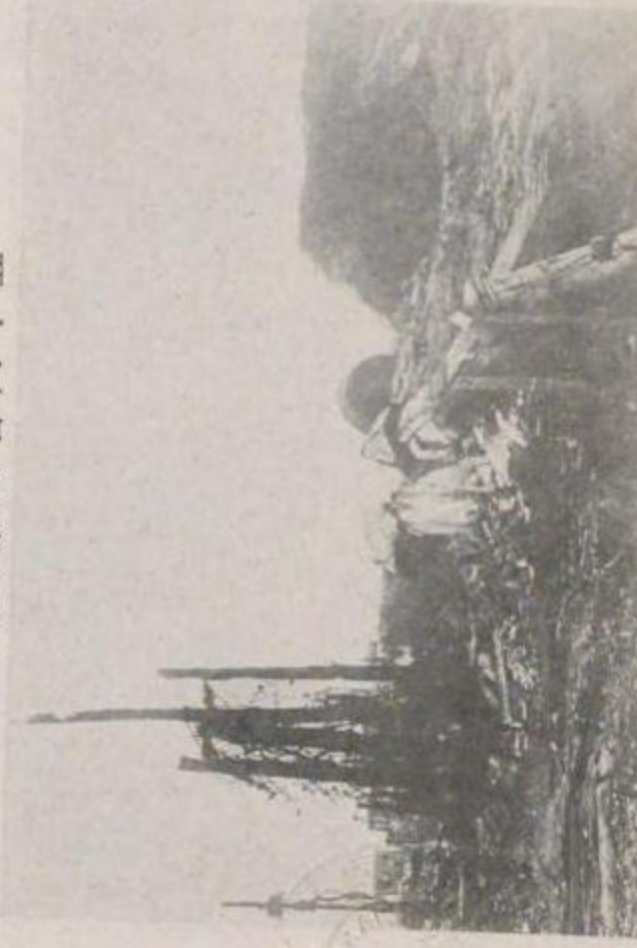
寫真第四百六十五

横濱市營電氣軌道 常盤町變電所の残跡

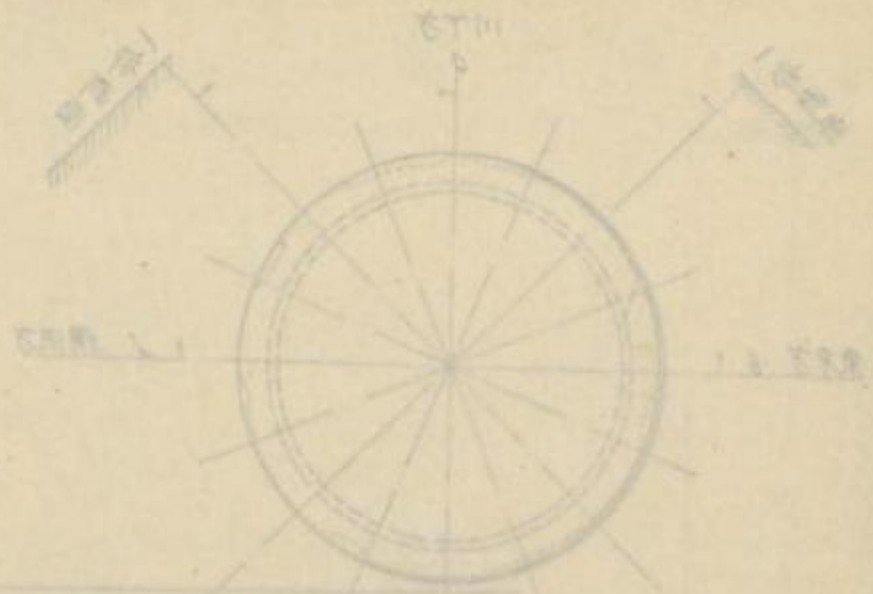
附圖第五十 國有鐵道 東海道本線六郷川橋梁第二十八號川上方圓形橋脚井筒龜裂詳細圖

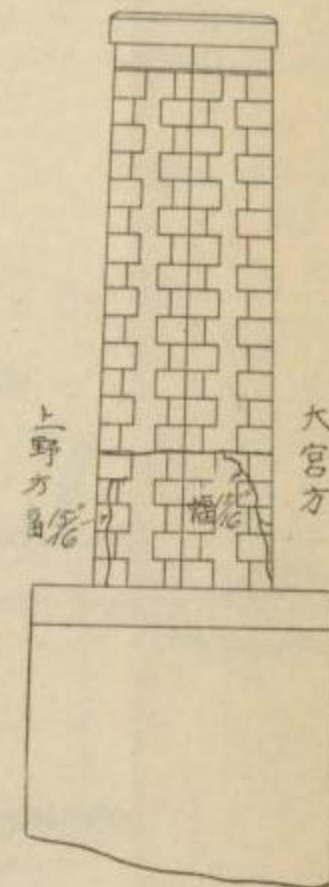
第三十九號橋脚

被害詳細圖
